# Zieltoegende bomen in de stad Schiedam

## Dode bomen en niet gecompenseerde bomen in Schiedam

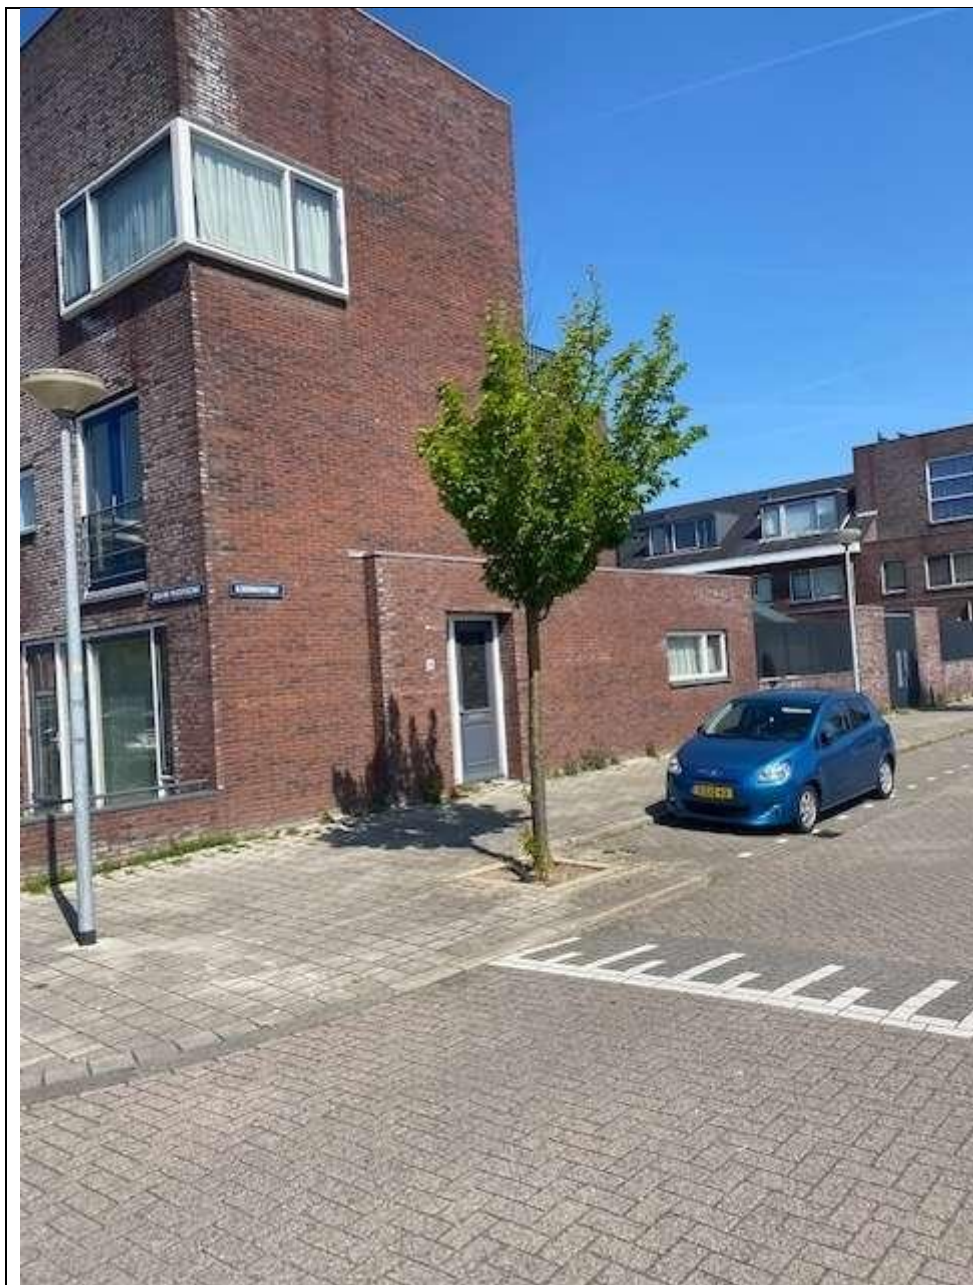
Foto en opmerking  
Aart Lukaart

8-05-2025

Dode top Gerbrandystraat

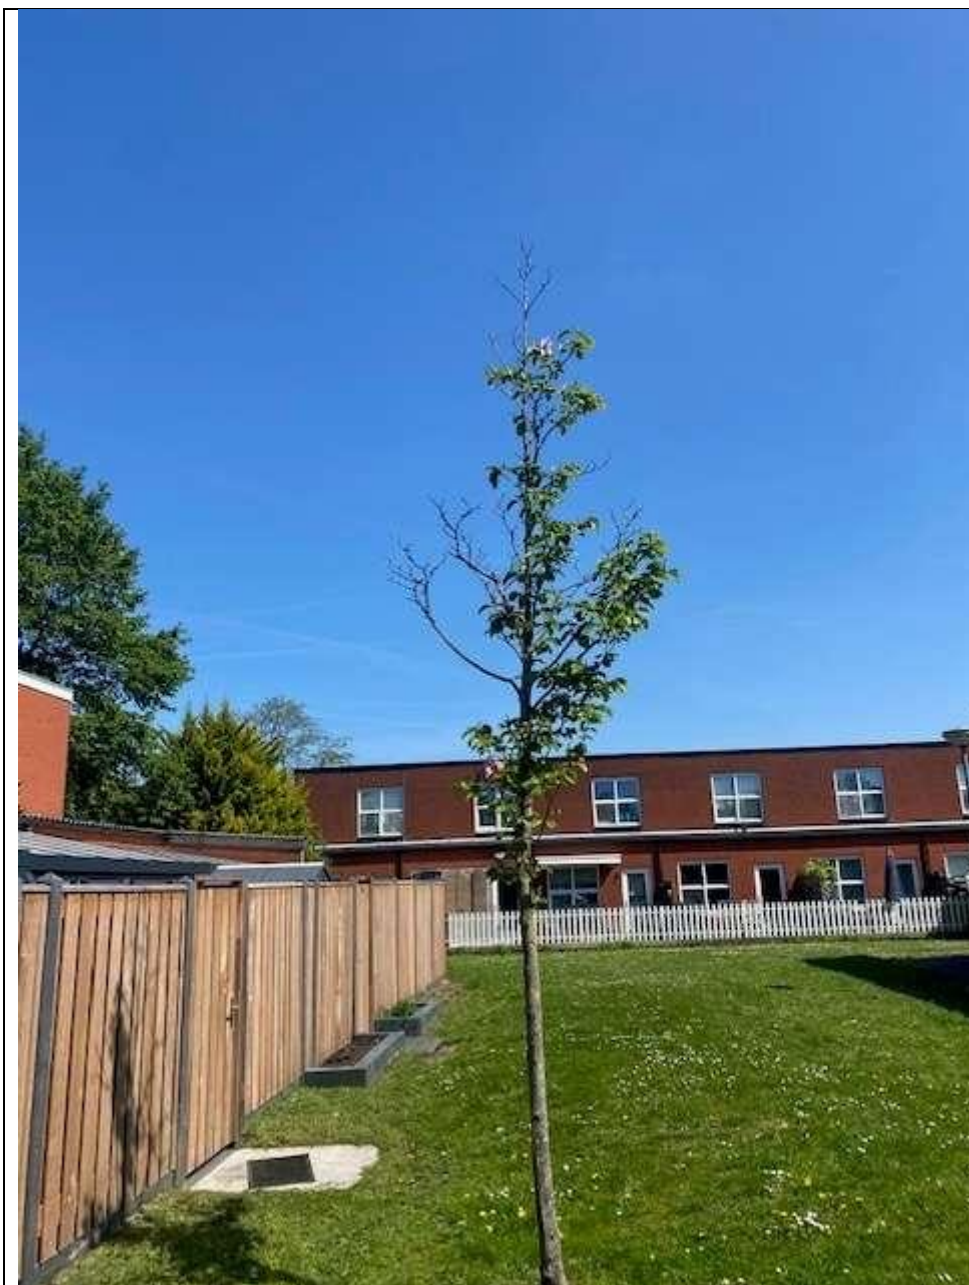
De Savornin Lohmanlaan

8-05-2025  
Dode top Magnolia

Opmerking Huib Snee:  
Niet alleen de hele top is  
dood maar de hele boom is  
in slechte conditie. Advies:  
boom vervangen.

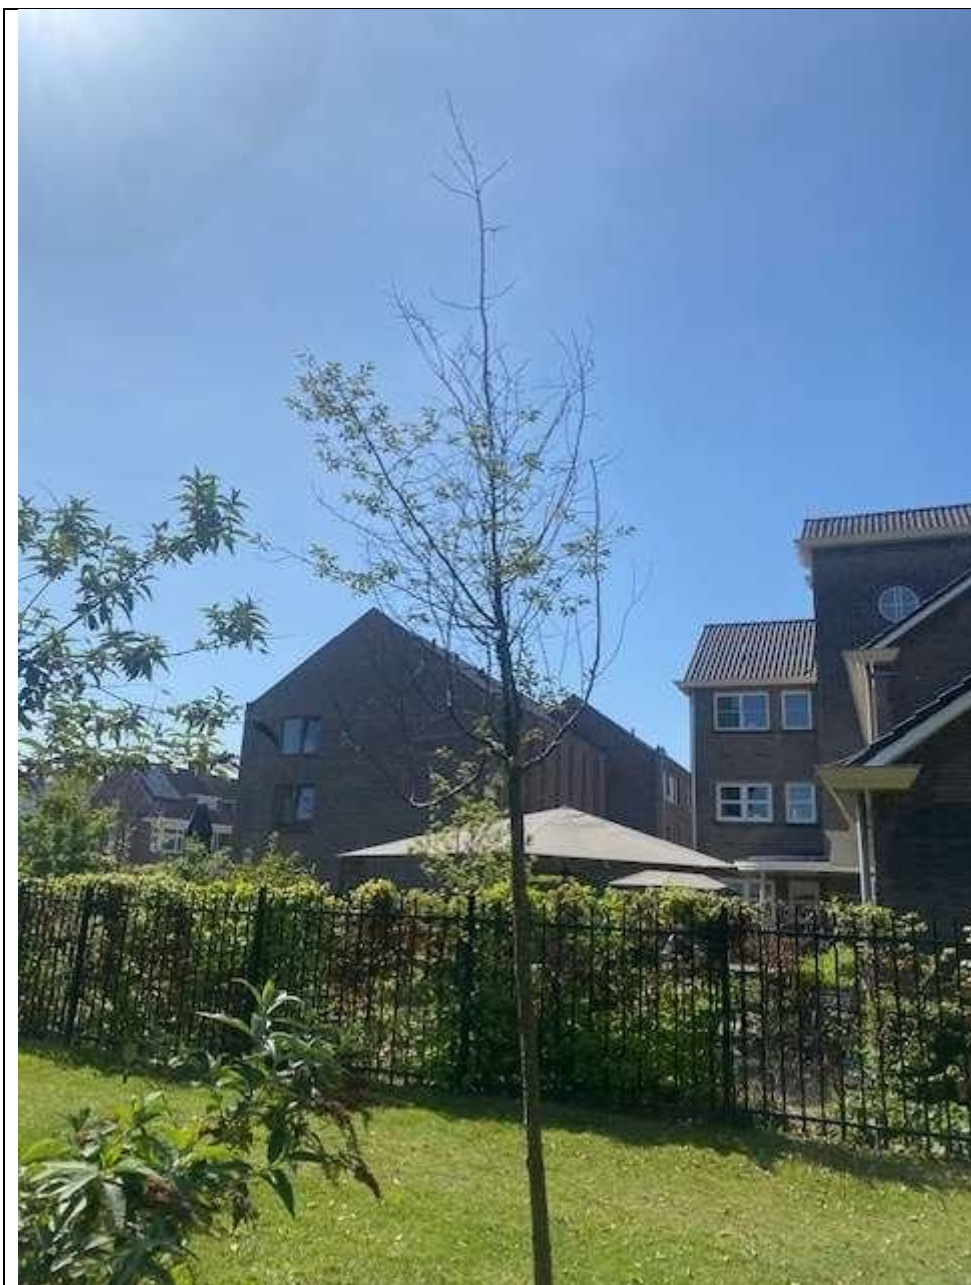
8-05-2025  
Oranjeburgh.

Half dode boom, nieuwe top  
maken.

Opmerking Huib Sneep:  
Boom vervangen; staat al  
enkele jaren te 'kwarren'

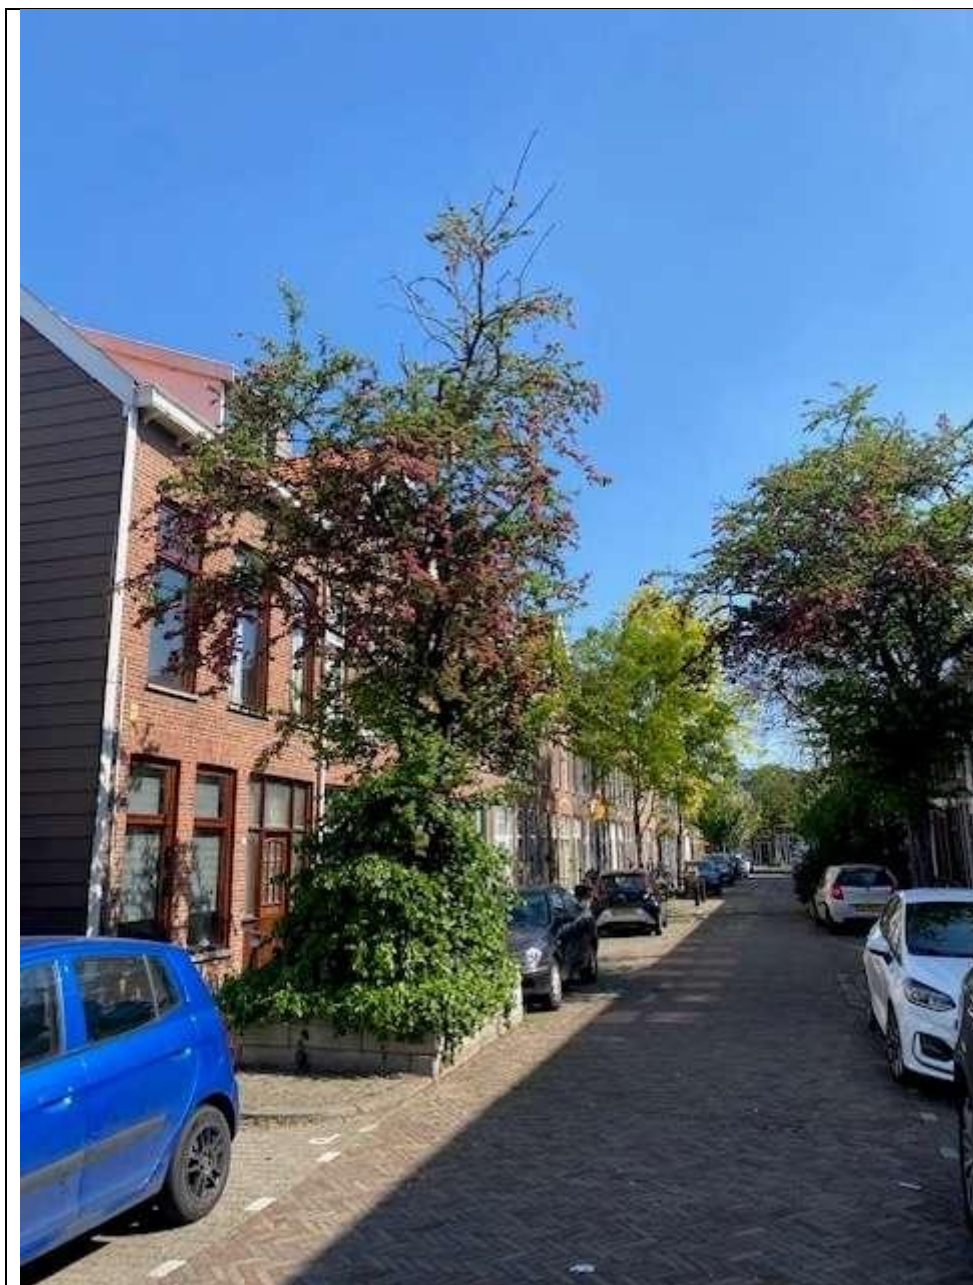
Prins F. Hendrikstraat

2X dood hout in de top.

Opmerking Huib Sneepe:  
Deze boom krijgt bij regulier  
onderhoud voldoende  
aandacht.

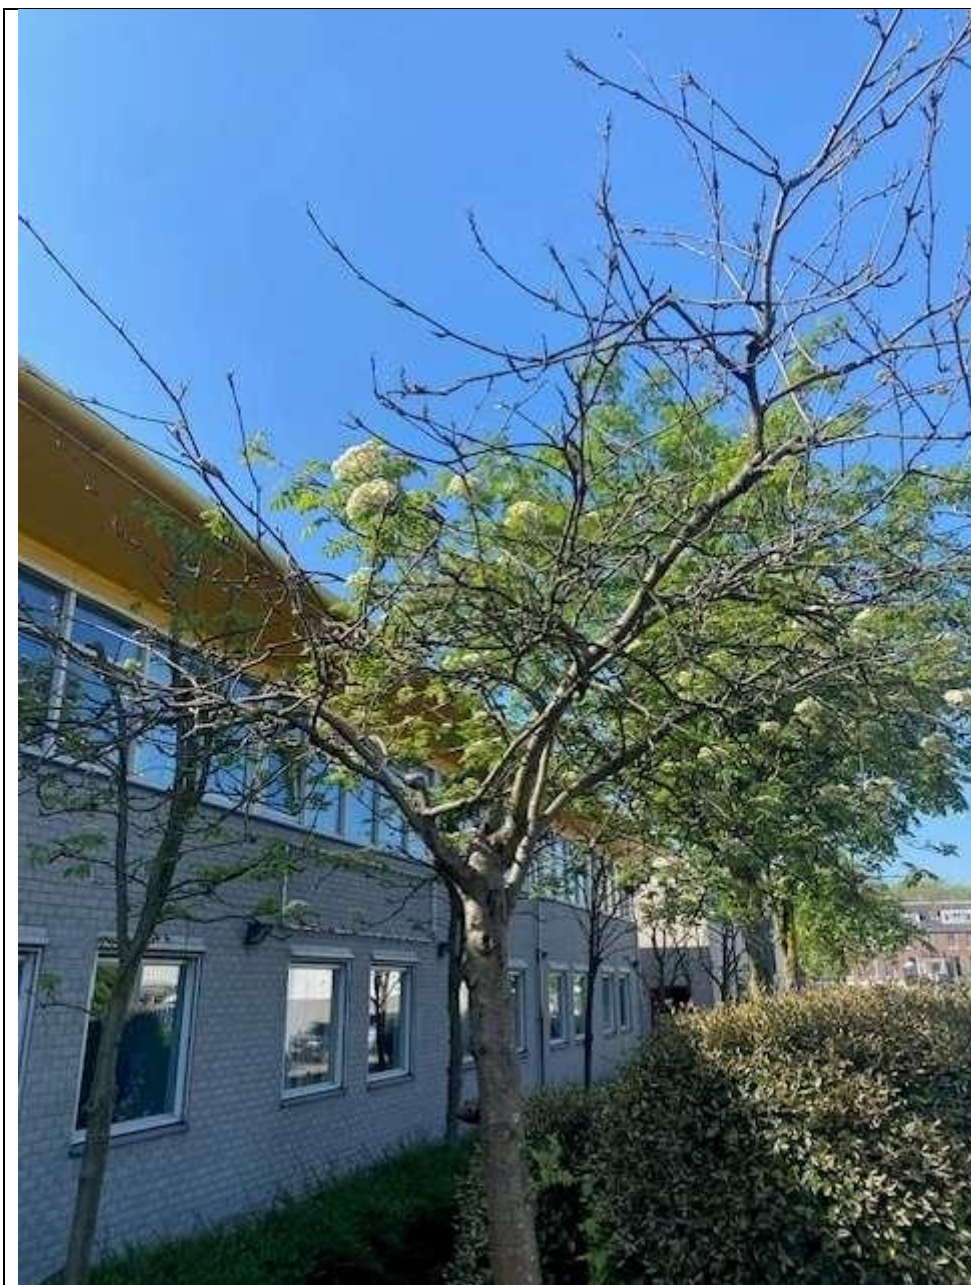
Voor de deur Serious Bee.  
Nieuwsticht.

Halfdode kroon. Snoeien  
opdat er misschien slapende  
knoppen uitlopen

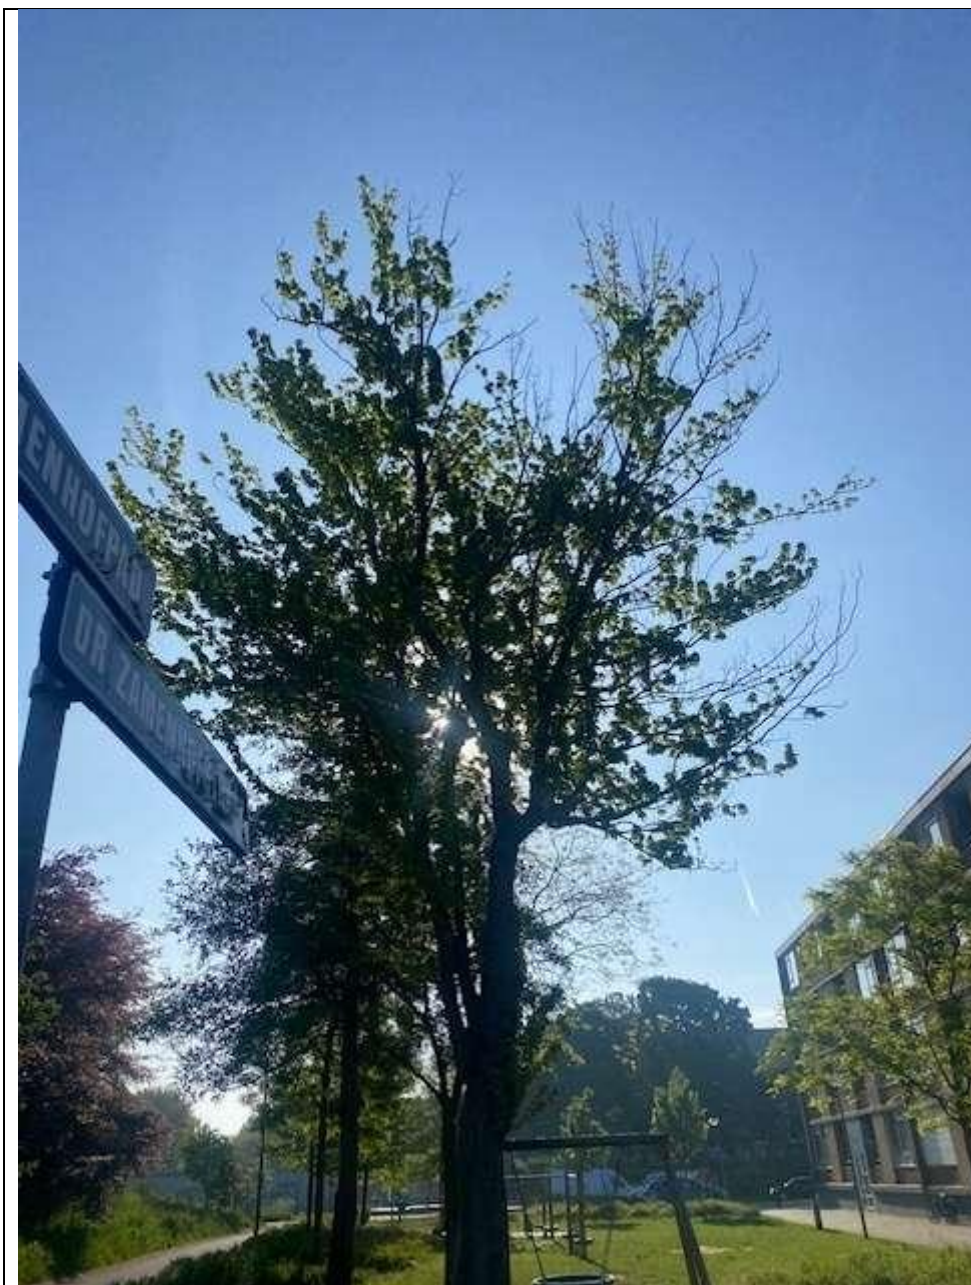
Bij overgang Zamenhofpad  
en Zamerhofstraat.

Boom met dood hout en de  
top heeft herstel nodig.

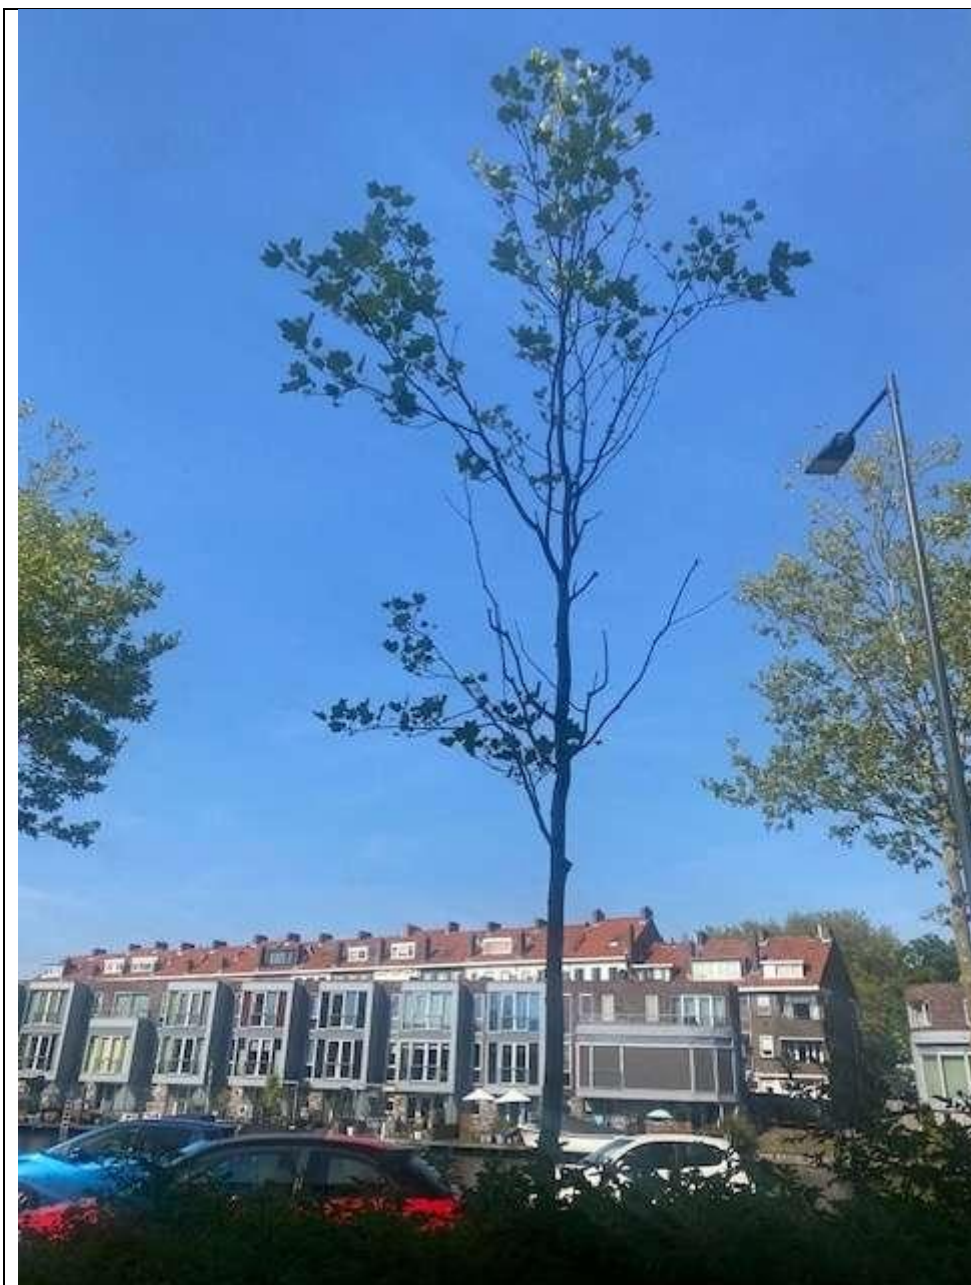
Hagastraat 80.

Moet gesnoeid worden, dan heb je kans dat slapende knoppen uitlopen. Doe je niks, dan blijft het een boom met een gat in de kroon.

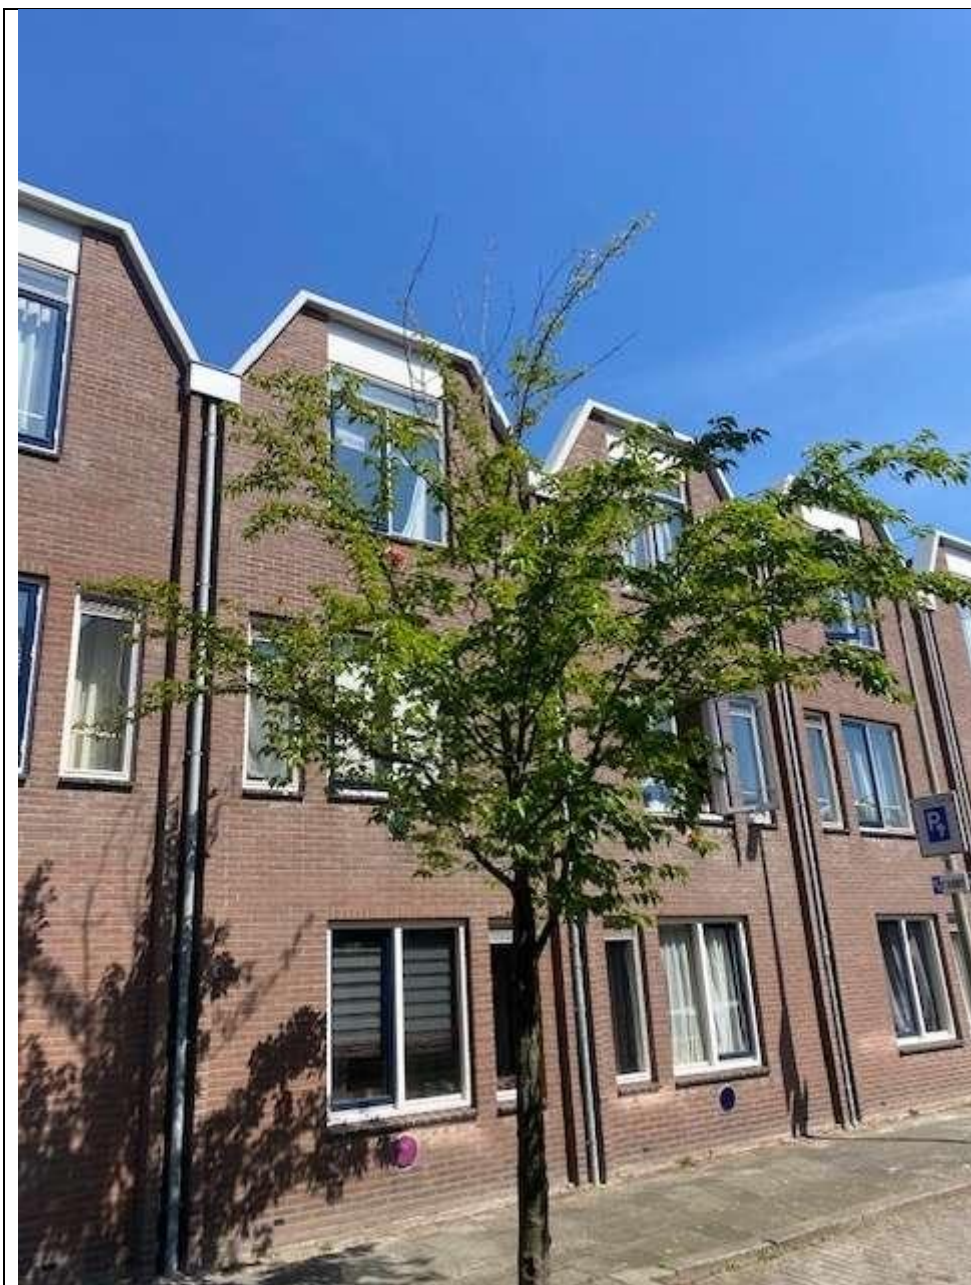
Verbrande Erven

Nieuwe hart-tak maken.

Opmerking Huib Sneeep:  
Groeiplaats moet verbeterd  
worden.

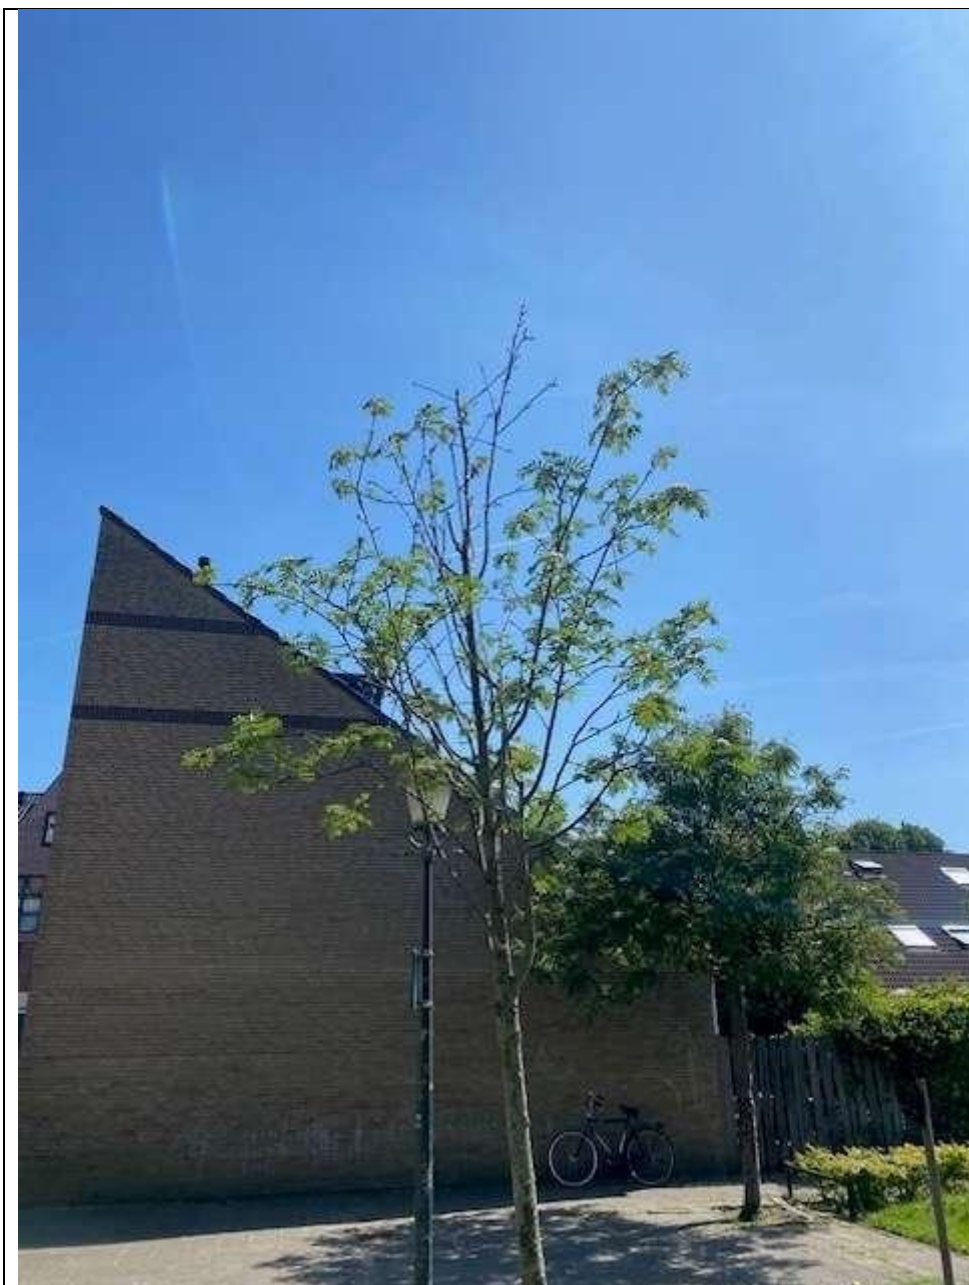
Tussen Kinderbuurt en St.  
Anna Zusterstraat

Lijsterbes, nieuwe top maken  
en beconcurrerende nep-  
toppen snoeien.

Opmerking Huib Snee:  
Ook groeiplaats-verbetering  
nodig.

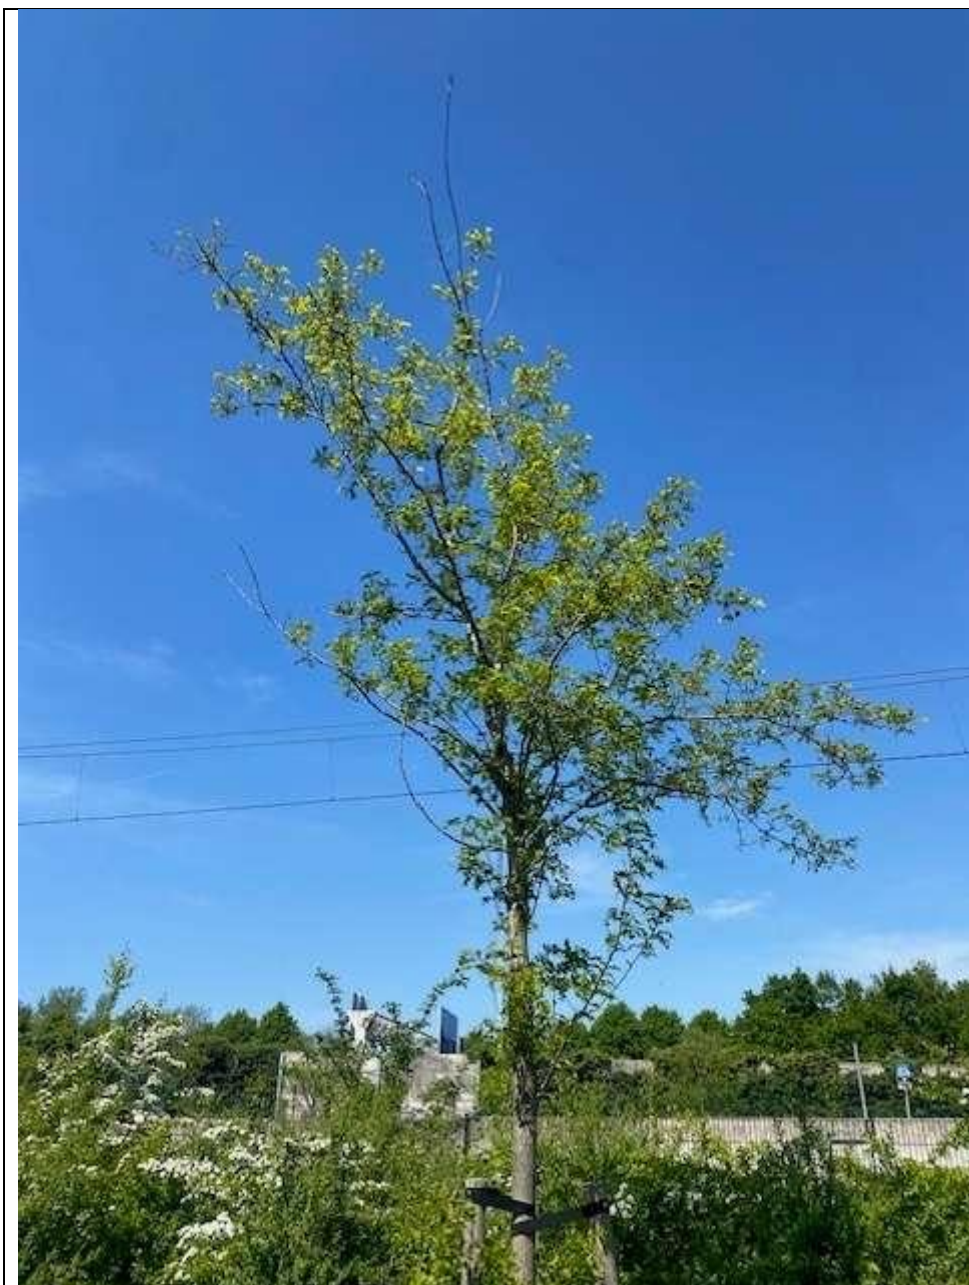
W. Passtoorsstraat en  
Parkweg

Een hart-tak maken en  
beconcurrerende  
pseudoharttak snoeien.

Opmerking Huib Sneepe:  
Boom heeft nog twee jaar  
extra nazorg nodig.

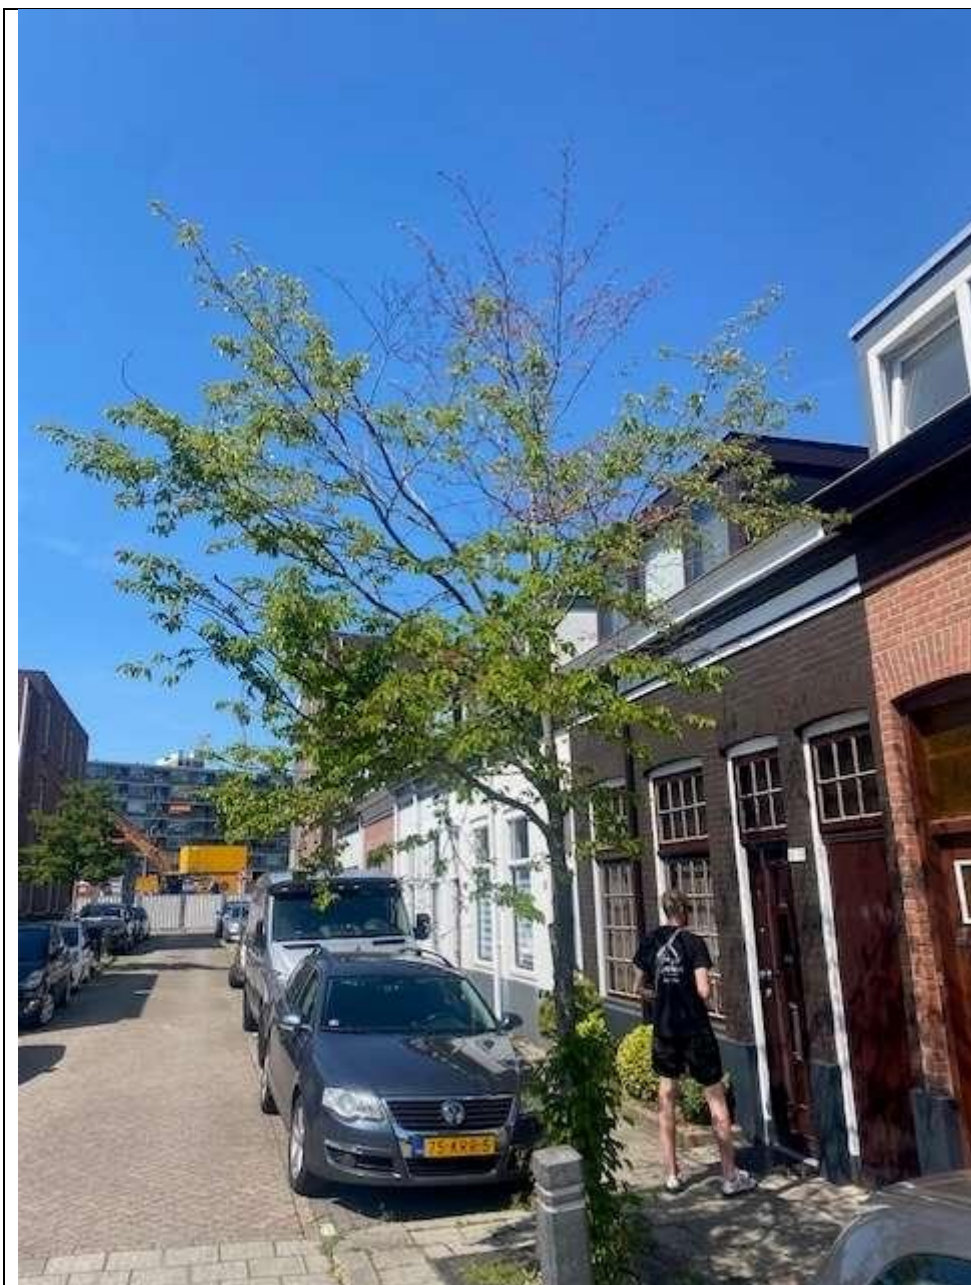
Oosterstraat

De schade is (na de  
opname) sindsdien groter  
geworden.

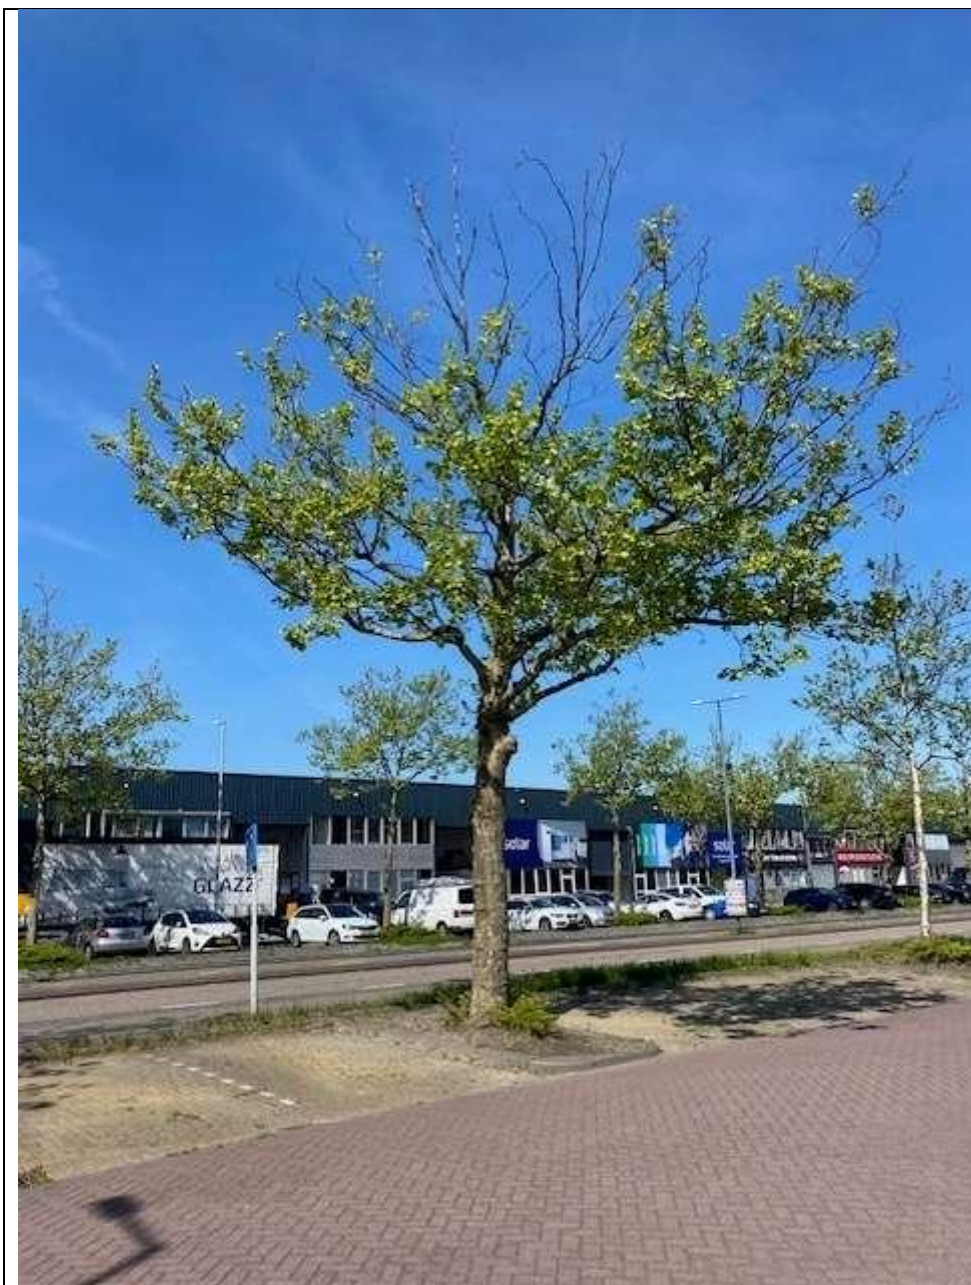
's-Gravelandseweg.

Opmerking Huib Snee:  
Bijna alle bomen in deze rij  
zijn in slechte conditie en  
moeten vervangen worden.

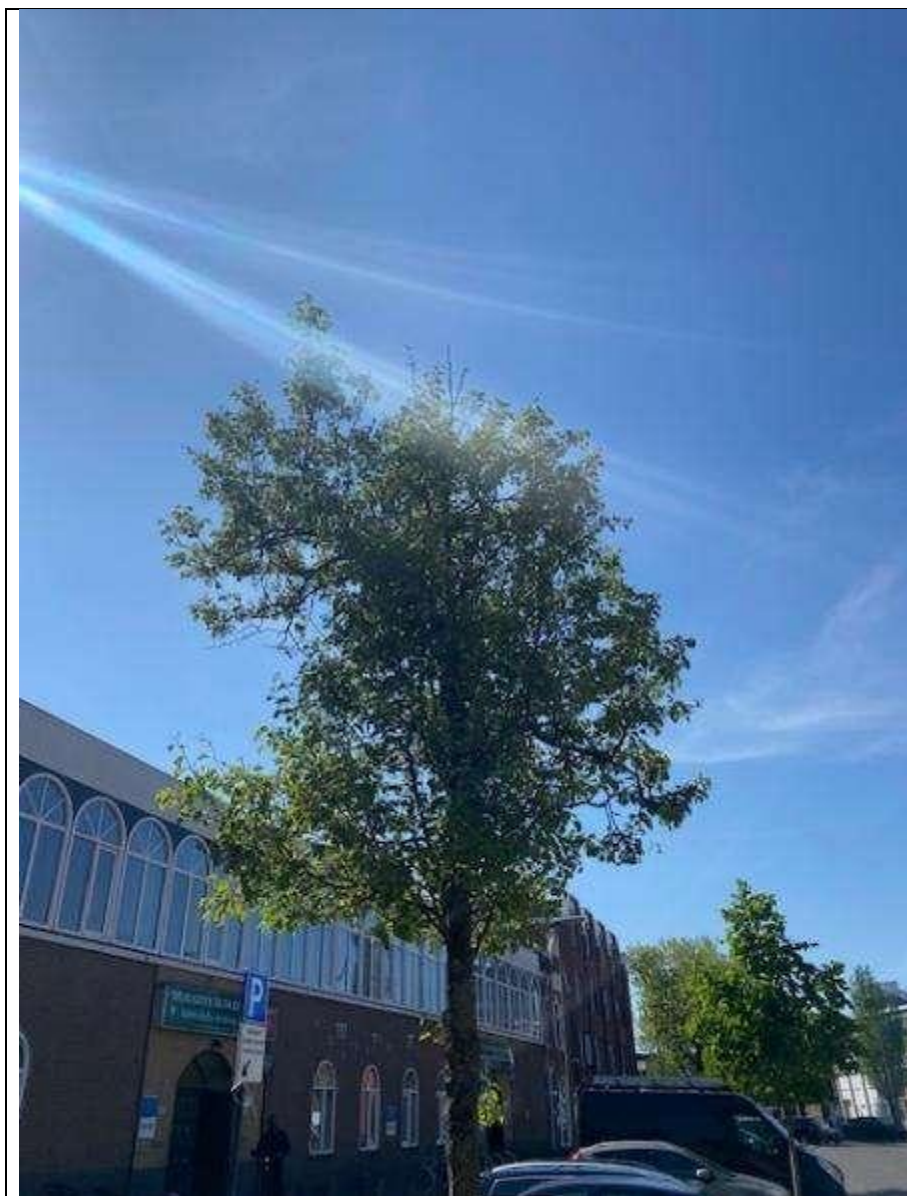
Raam.

Nieuwe harttak maken en  
valse top snoeien

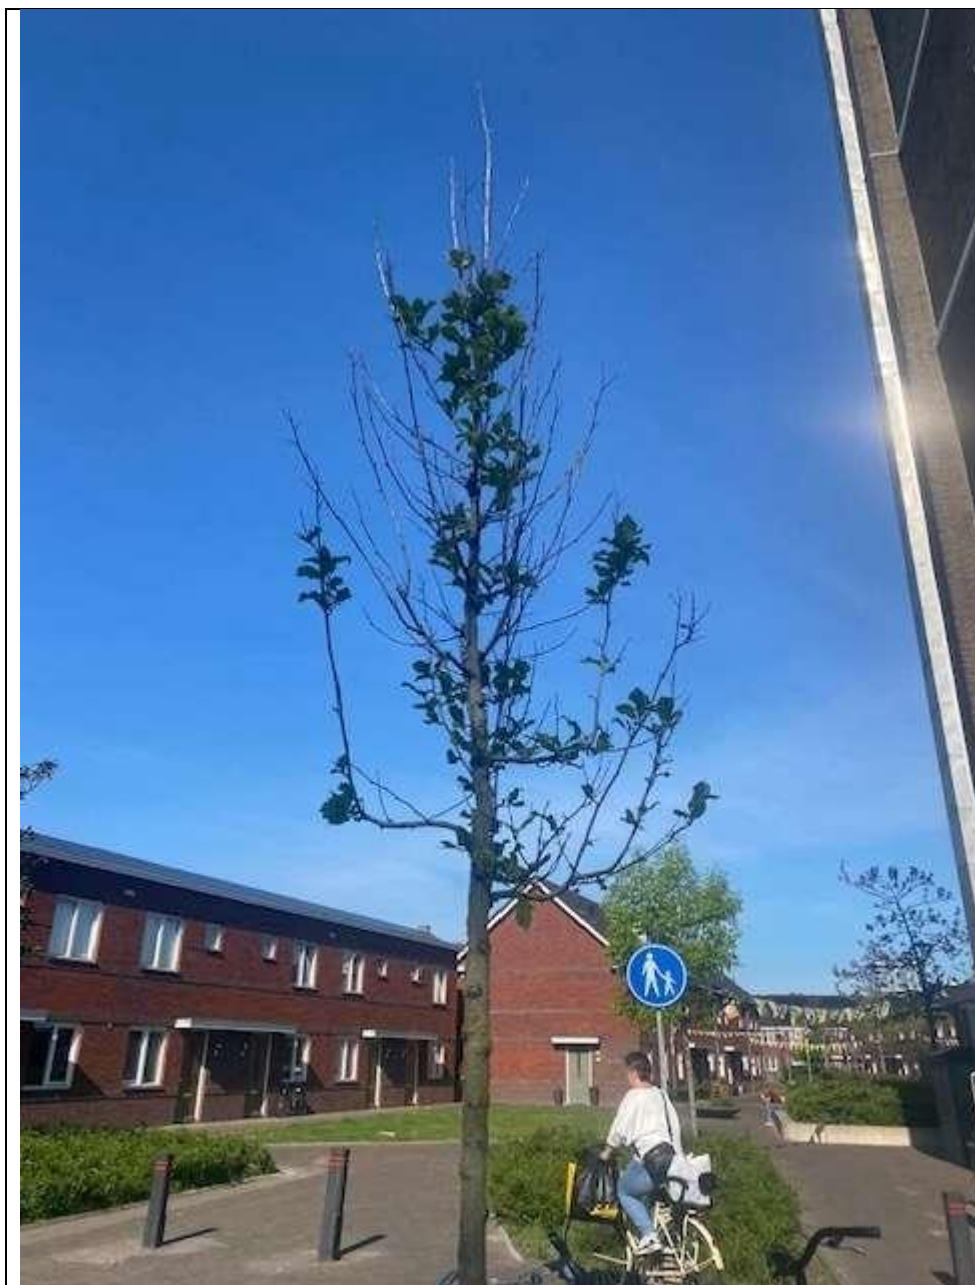
Dieselstraat

Armetierige boom. De boom blijft steken in groei.

Opmerking Huib Sneep:  
De boom is niet her-groeid. Vervangen en drie jaar nazorg.

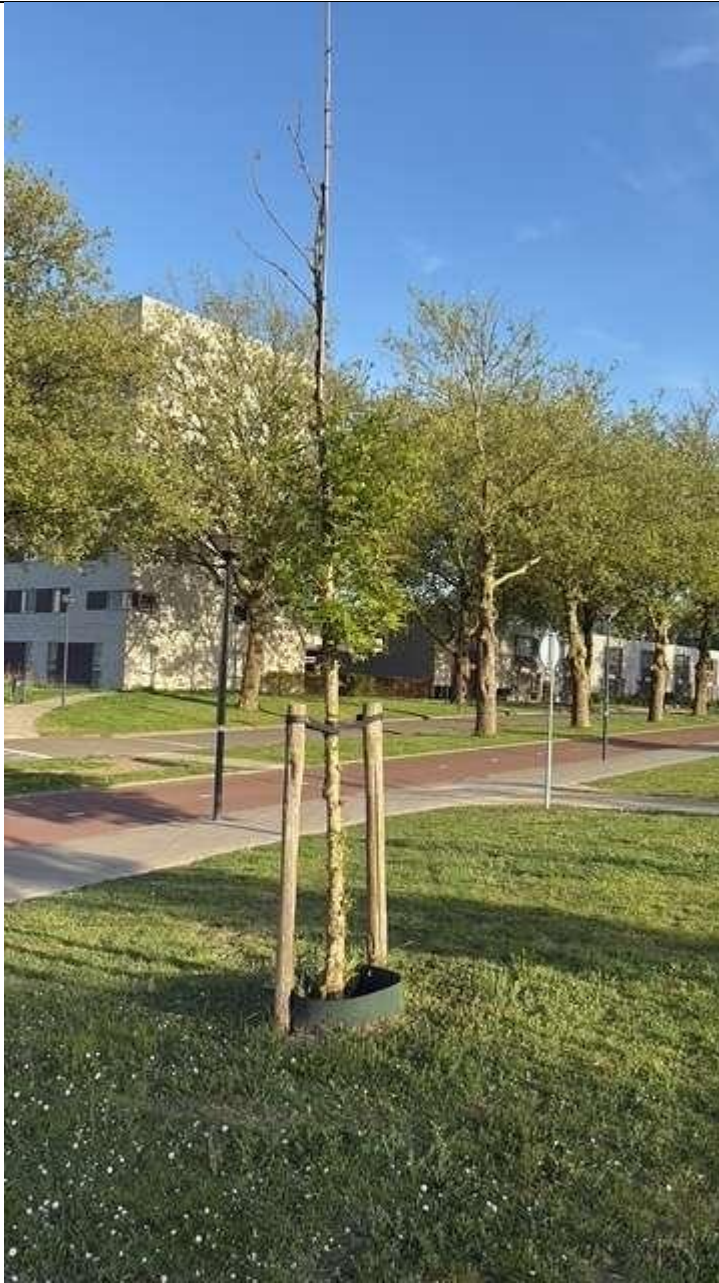
Parkweg, het grasveld ten  
zuiden van de Metrobaan

Meerdere bomen met  
dode toppen.

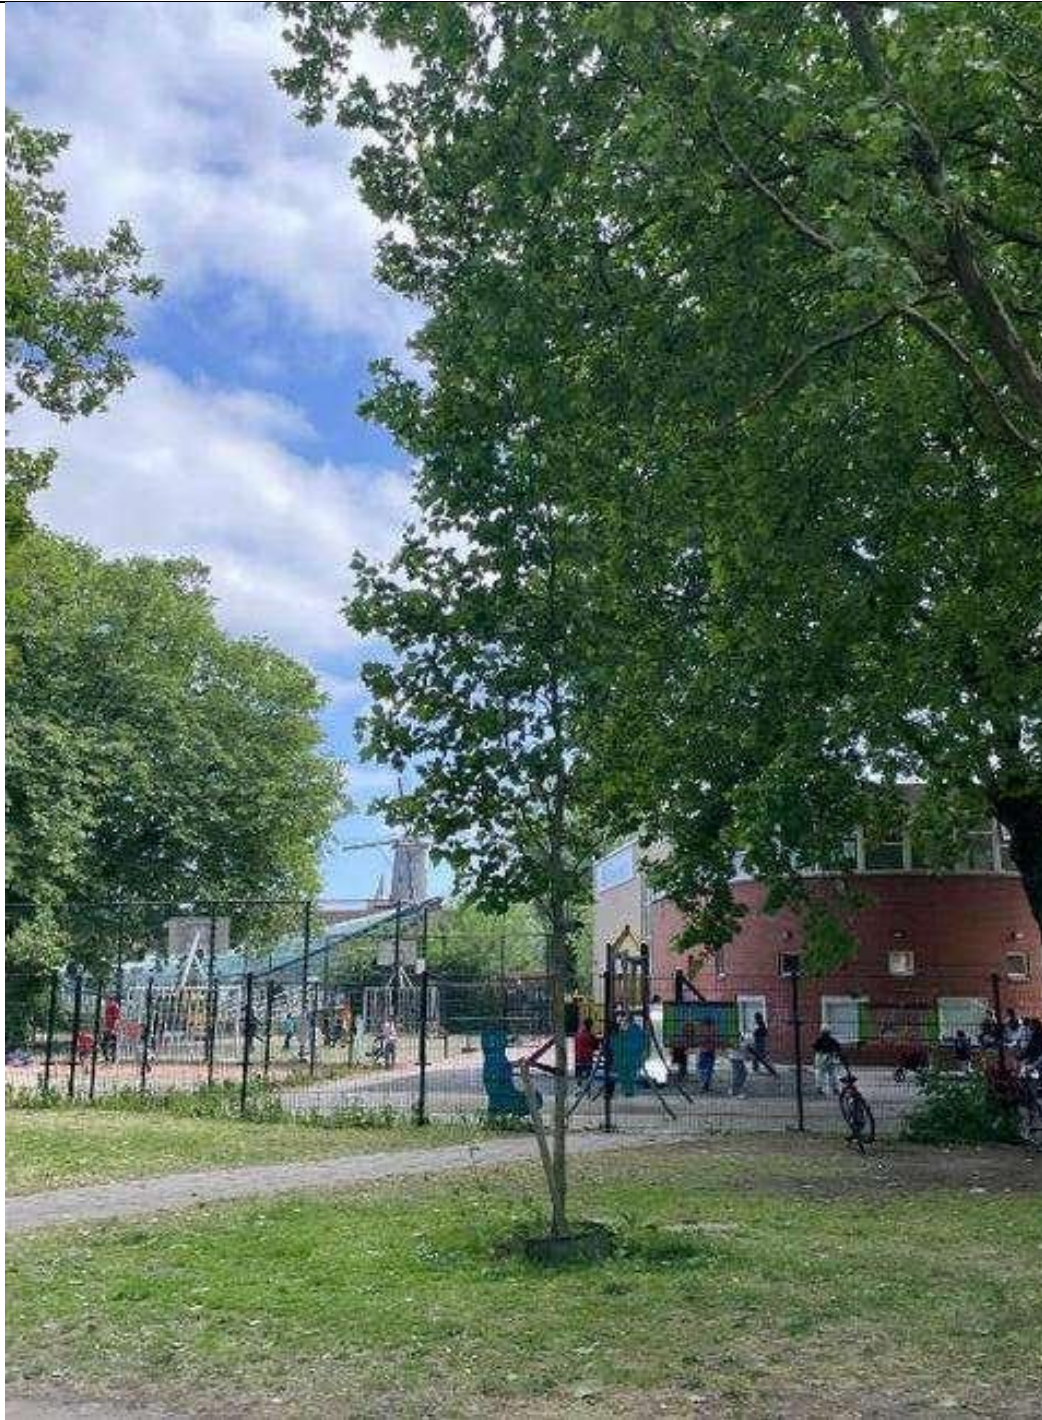
Jonge plataan onder de  
kroon van bestaande  
volwassen boom geplant  
bij Wereldschool het  
Meesterwerk

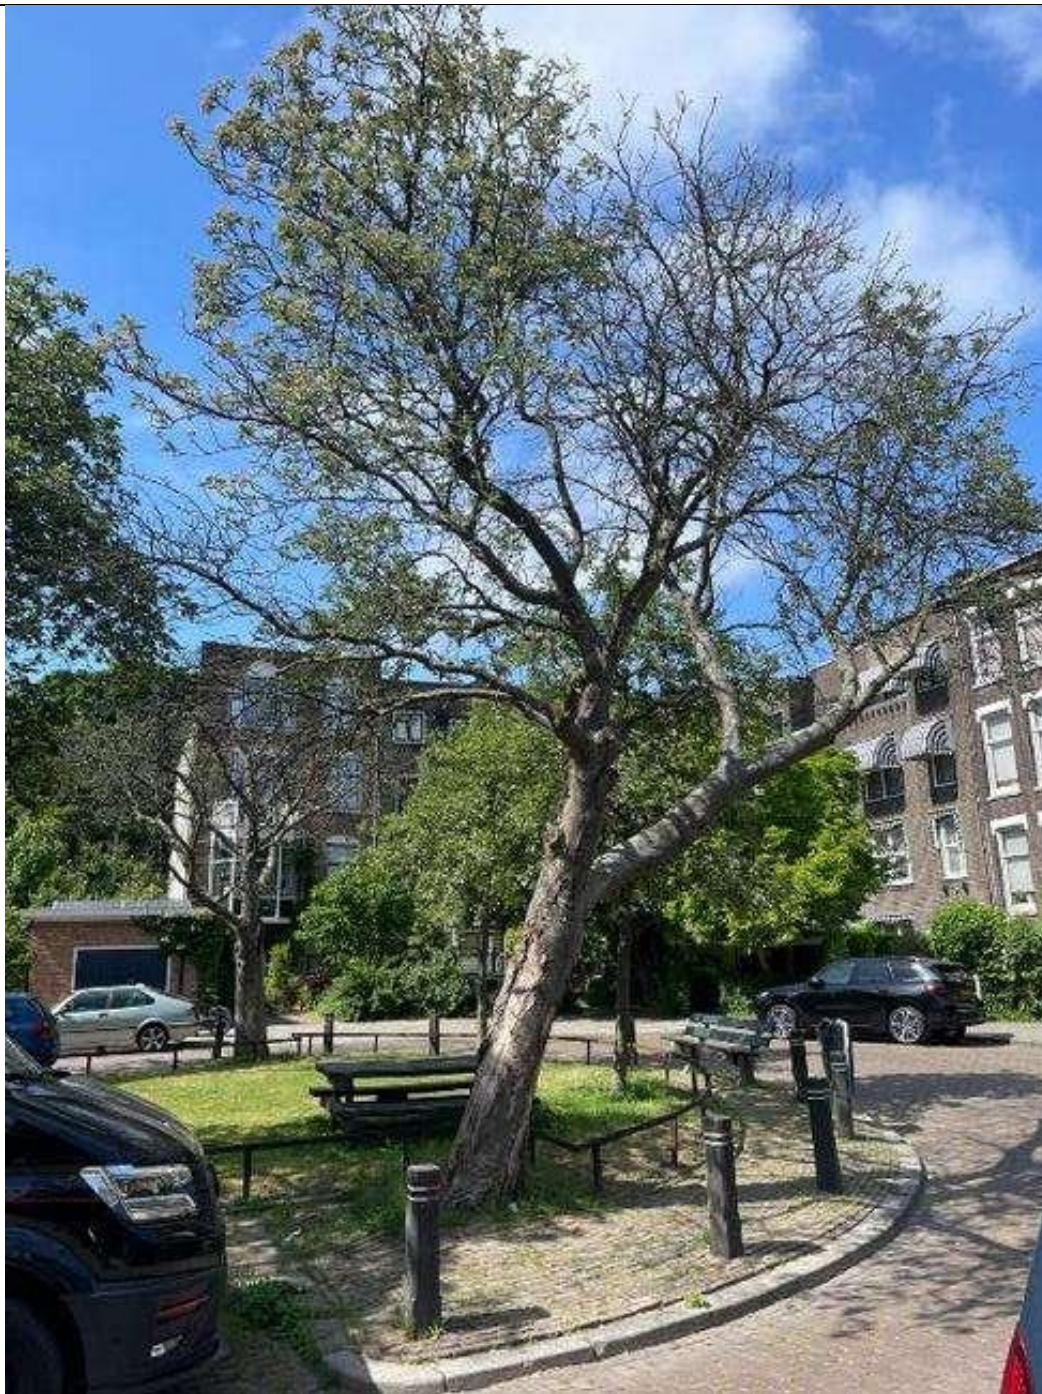
Plein Eendragt.  
Scheefhangende  
Meelbes; is al drie keer  
gedurende drie jaar  
gemeld als gevaarlijk  
afstervende boom.

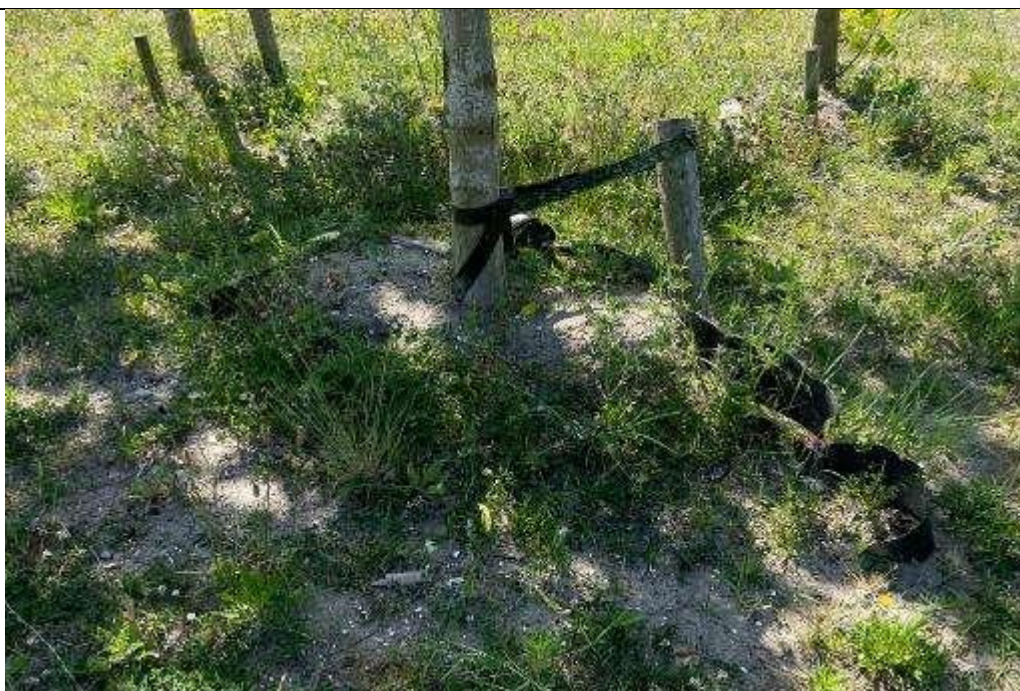
Prinses Beatrixlaan.

Boom niet goed toezicht  
gehouden: binnen  
watergeefrand veel te  
hoog aangevuld. Rand  
vernield door aannemer  
warmtepijp.

In onderhouds-periode  
zijn de palen niet  
verwijderd.

Bodem is niet meer  
ingezaaid.

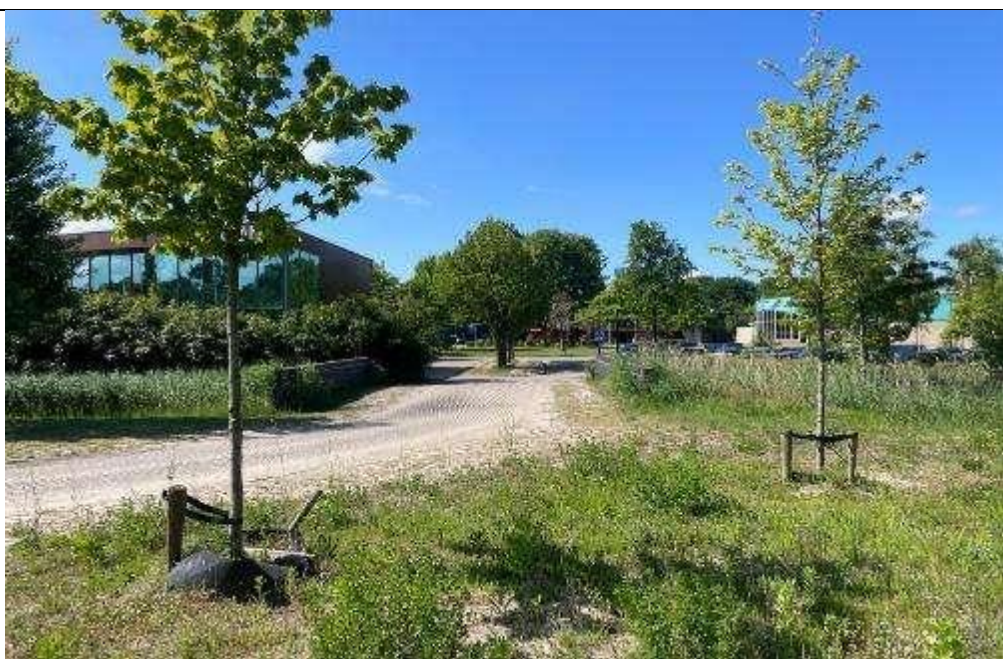
Idem als vorige foto.  
Boom rechts is niet goed  
hergroeid.

Gebied is niet ingezaaid.

Grasbetonweg is niet  
zodanig aangelegd dat er  
ook gras groeit. Bermen  
zijn niet afgewerkt en  
worden als rijstrook  
gebruikt.
