# Zieltoegende bomen in de stad Schiedam

## Dode bomen en niet gecompenseerde bomen in Schiedam

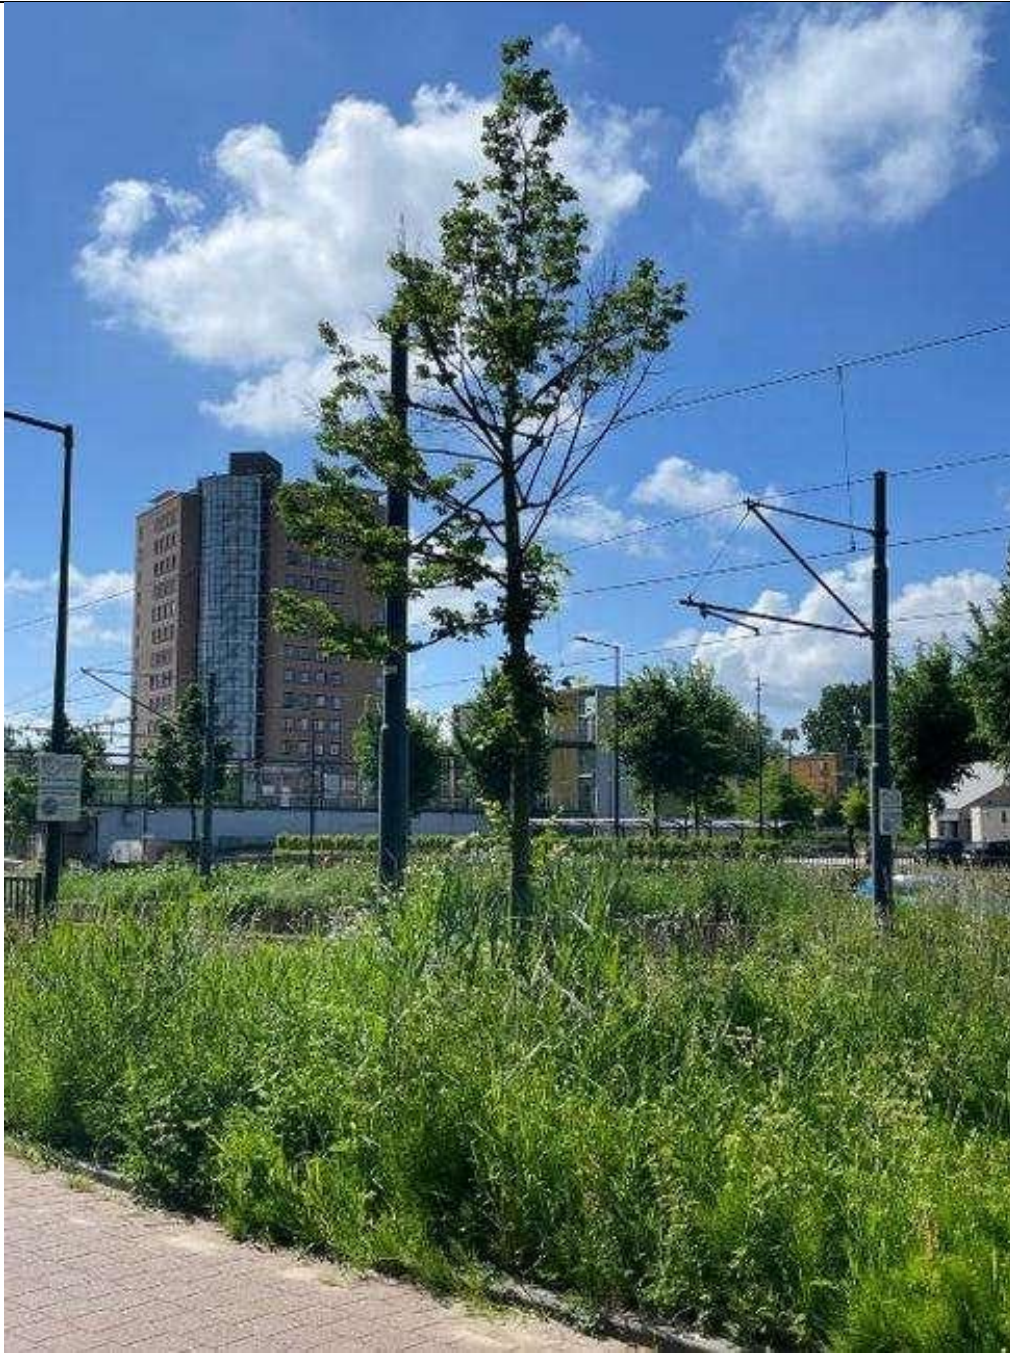
Nabij de Technische  
school aan Nieuwe  
Damlaan bij Station  
Nieuwland.

Linde die in 2021 geplant  
is en sindsdien kwart.

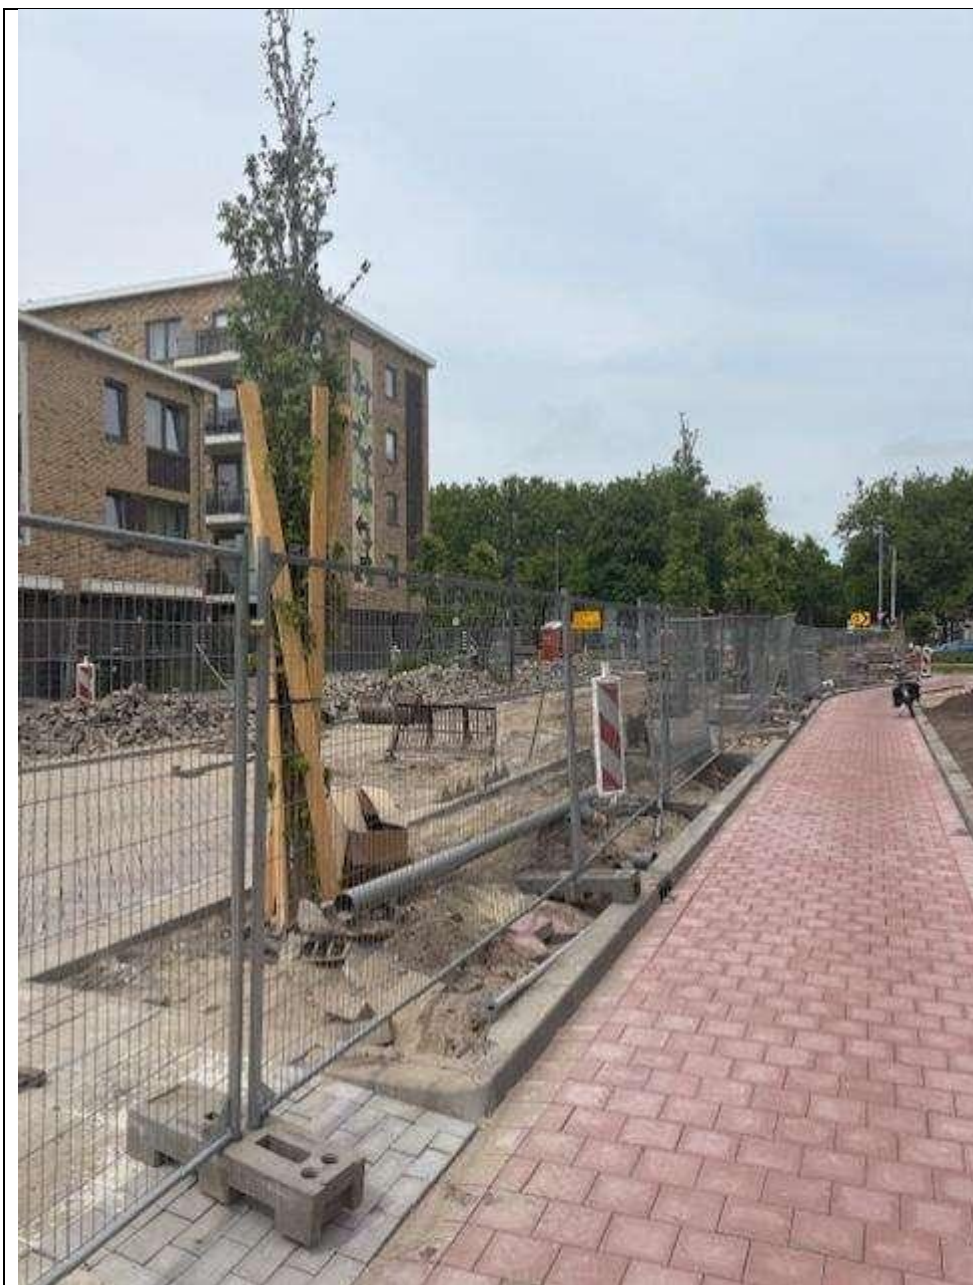
Parkweg t.h.v.  
nr. 7-9

Bomen met dode toppen  
en bouw materiaal onder  
de kroon tijdens de  
bestrating.

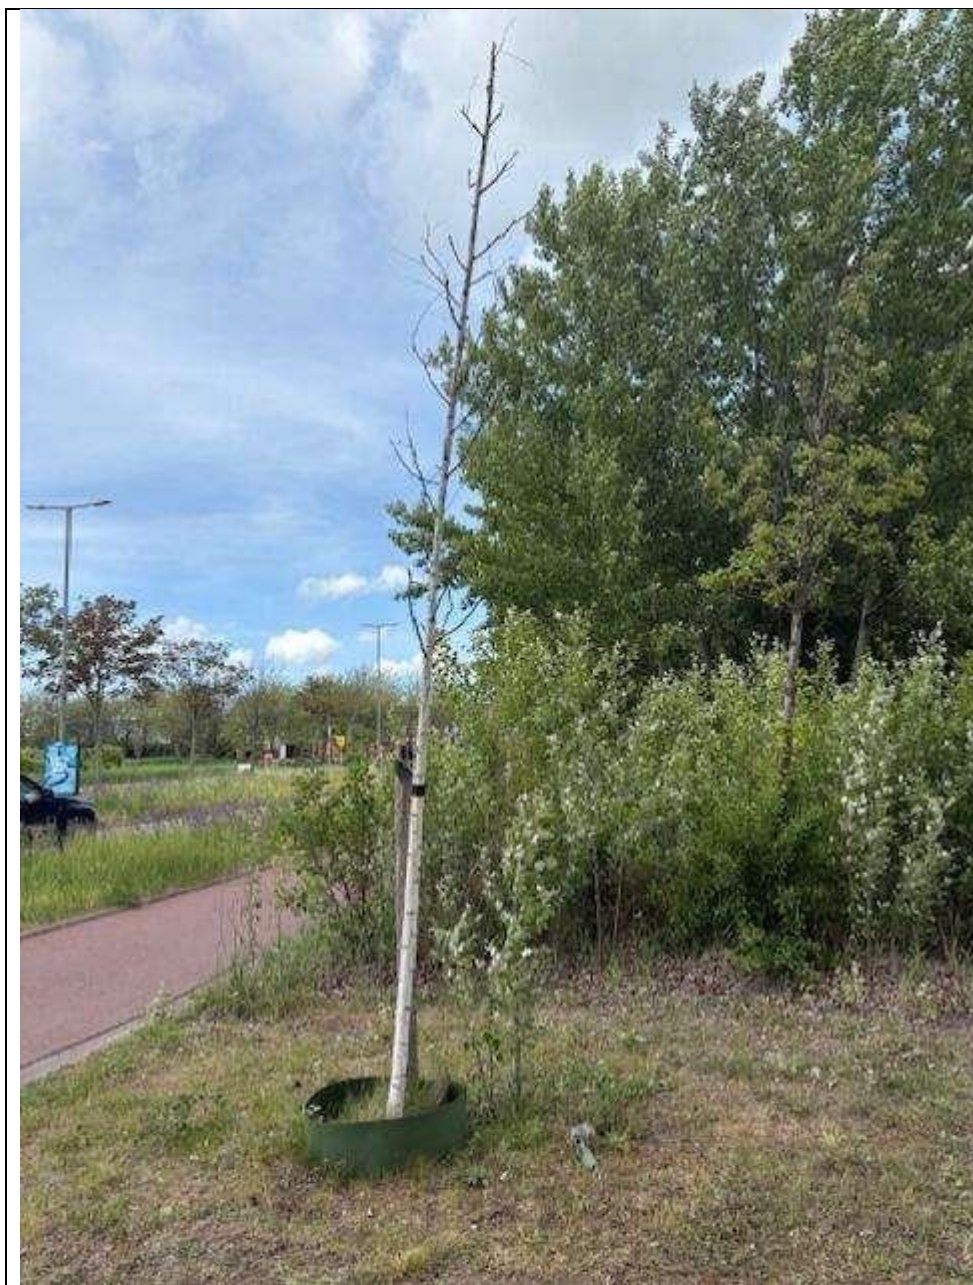
Zwaluwlaan, tussen  
fietspad en Laagland

(Bijna) jonge dode boom.  
Deze is geplant na het  
einde gebruik v.d. grond  
(medio 2024) voor de  
opslag werktuigen bij  
diverse werkzaamheden  
in de omgeving.

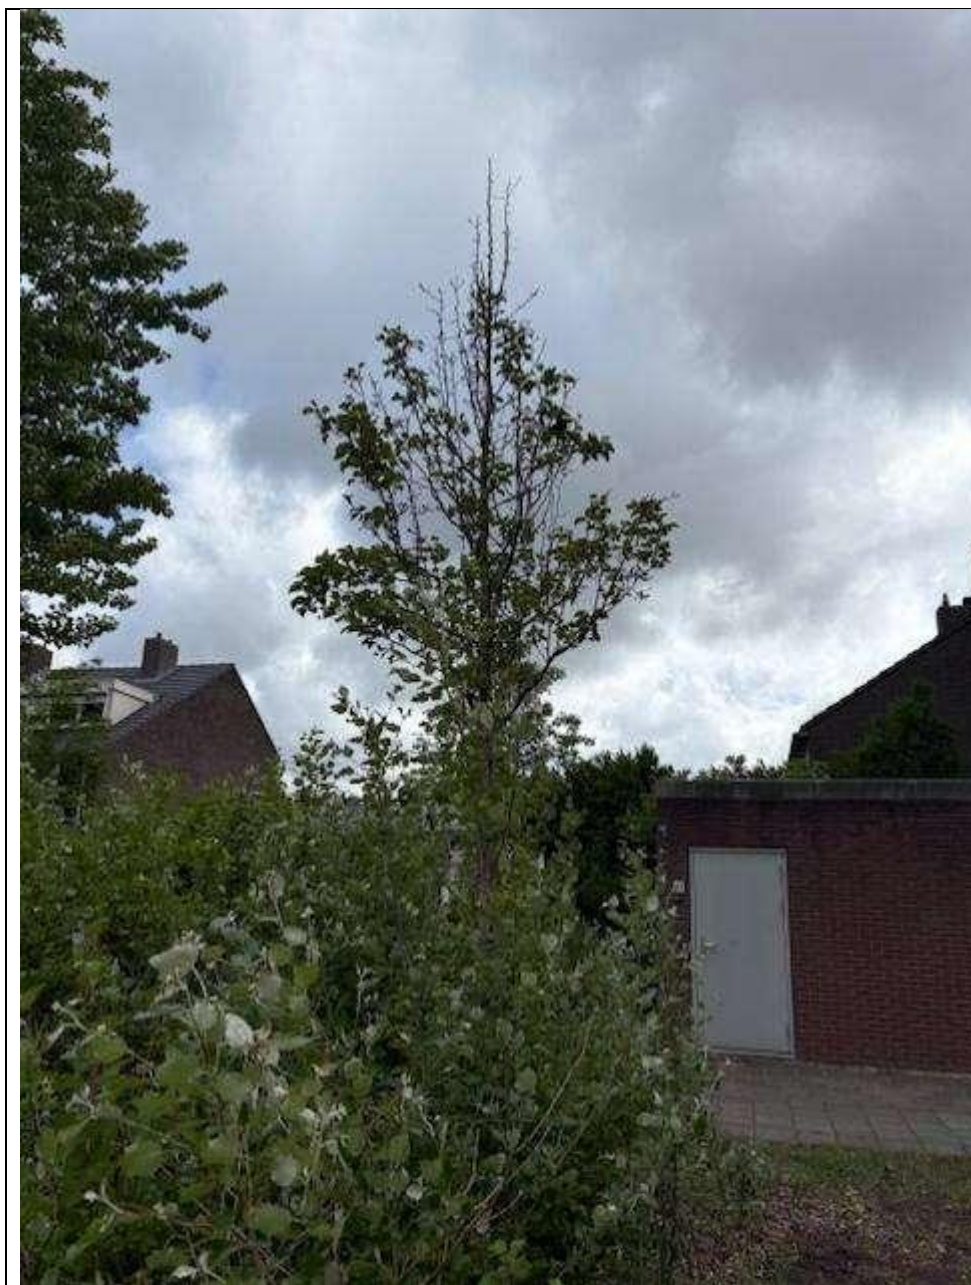
Zwaluwlaan, tussen  
fietspad en Laagland

Jonge boom.  
Deze is geplant na het  
einde gebruik v.d. grond  
(medio 2024) voor de  
opslag werktuigen voor  
diverse werkzaamheden  
in de omgeving.

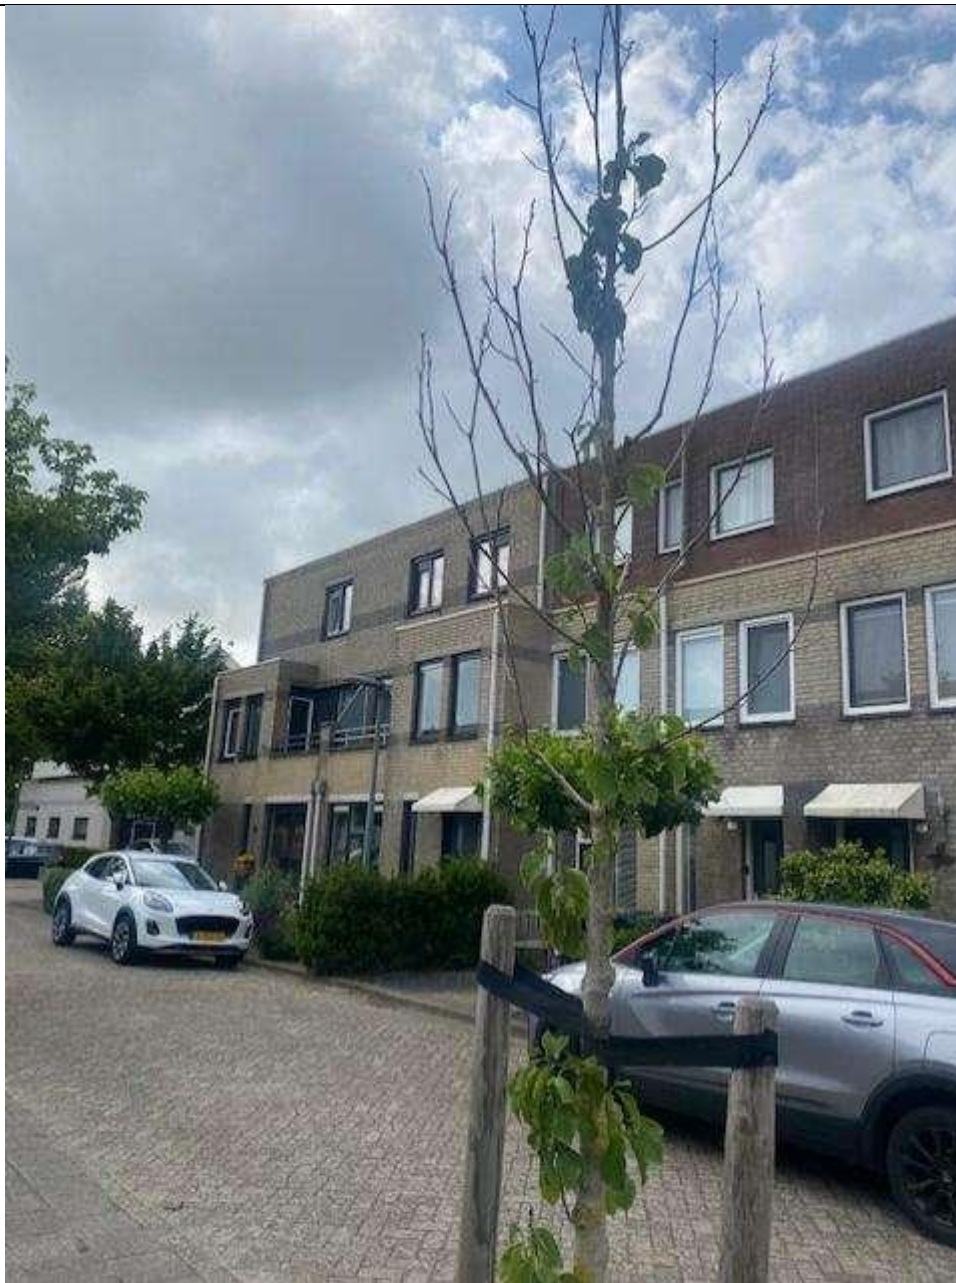
Opmerking Aart:  
Veldpad 20 Magnolia,  
al het dode hout eruit  
incl. dode top. M'n  
handen jeuken om het  
zelf te doen, aldus  
Aart

Opmerking Huib  
Sneep:  
Deze boom moet  
vervangen worden.  
Naar mijn mening is  
het verwijderen dode  
top etc. niet meer  
effectief als bomen er  
zo slecht bij staan.

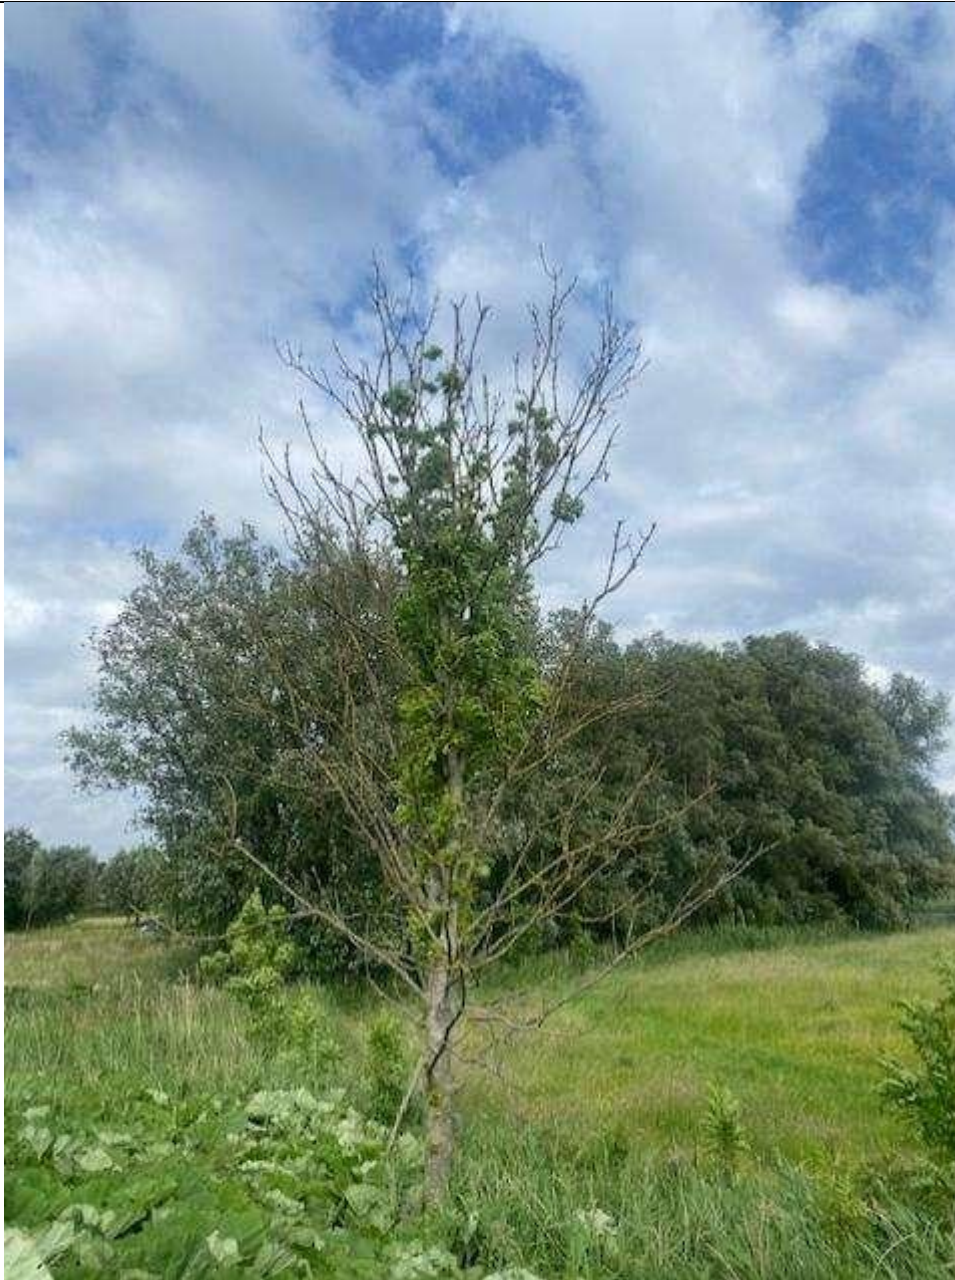
Opmerking Aart  
Lukaart:  
Armetierige boom.  
Meer dood hout  
dan levend hout.  
Staat bij  
Schelpenfietspad  
tussen Beatrix-park  
en 's-Gravelandse-  
weg, langs het  
water.  
Al het dode hout  
moet eruit. Dan  
kan het levende  
hout gaan  
opbouwen

Opmerking Huib  
Sneep:  
Dit is een Es met  
essentaksterfte.  
Boom verwijderen  
is mijn advies.

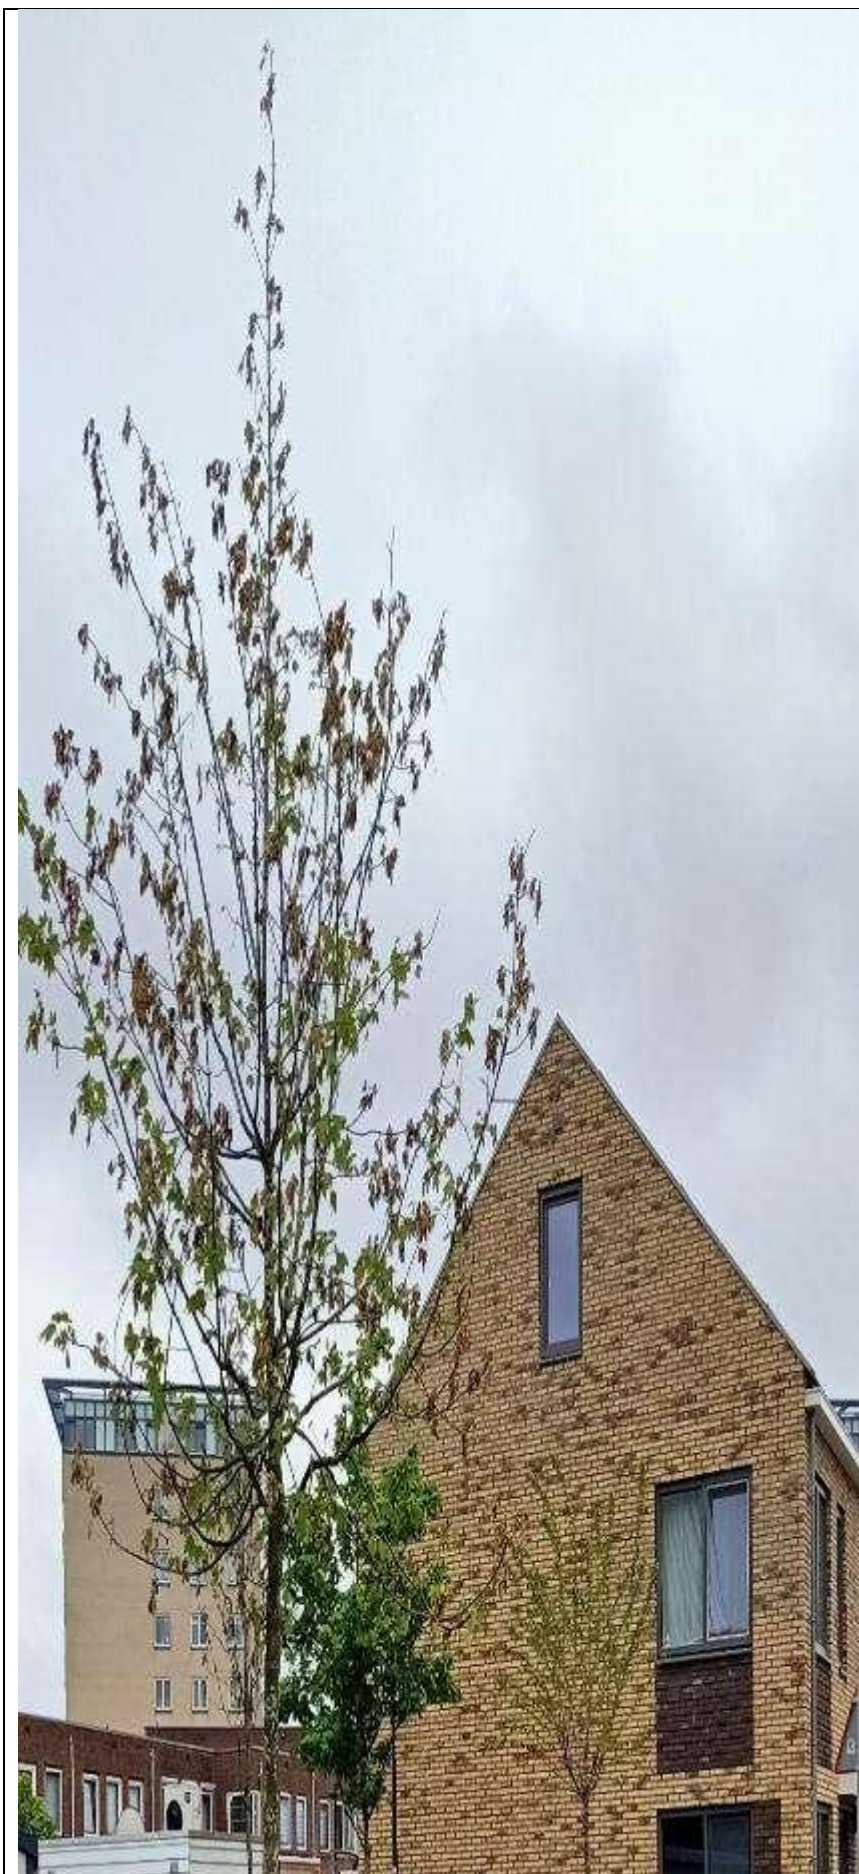
Foto gemaakt aan de  
Burgemeester van  
Haarenlaan. Aanplant die  
niet verzorgd is.

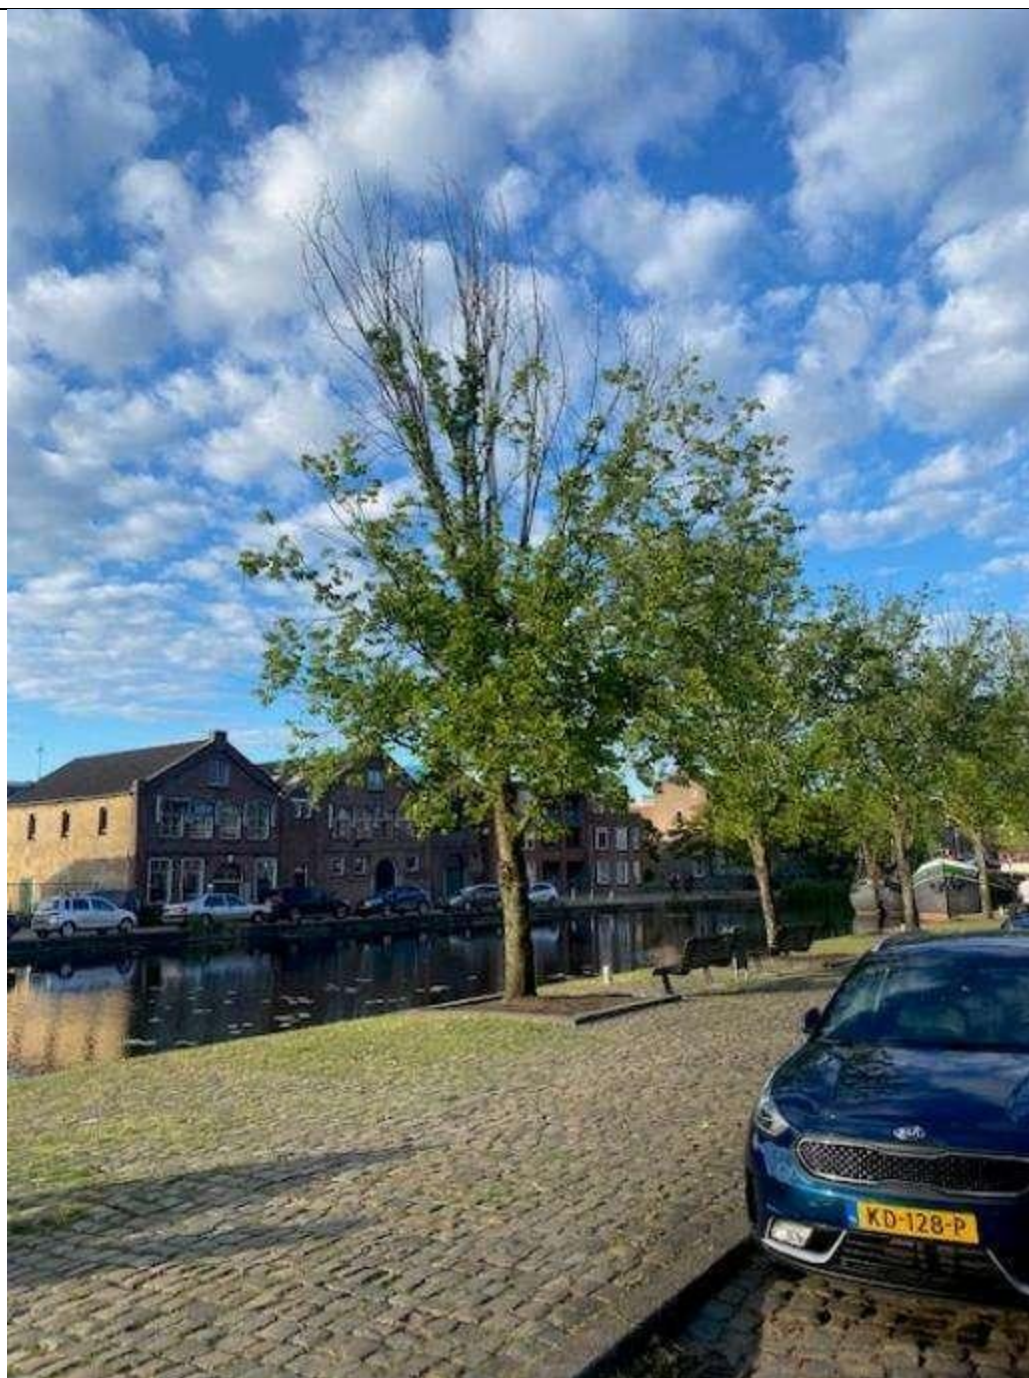
Opmerking Lukaart:  
Noordvest, naast molen  
de Noord. Diverse dode  
takken, verderop nog zo'n  
boom met dood hout.

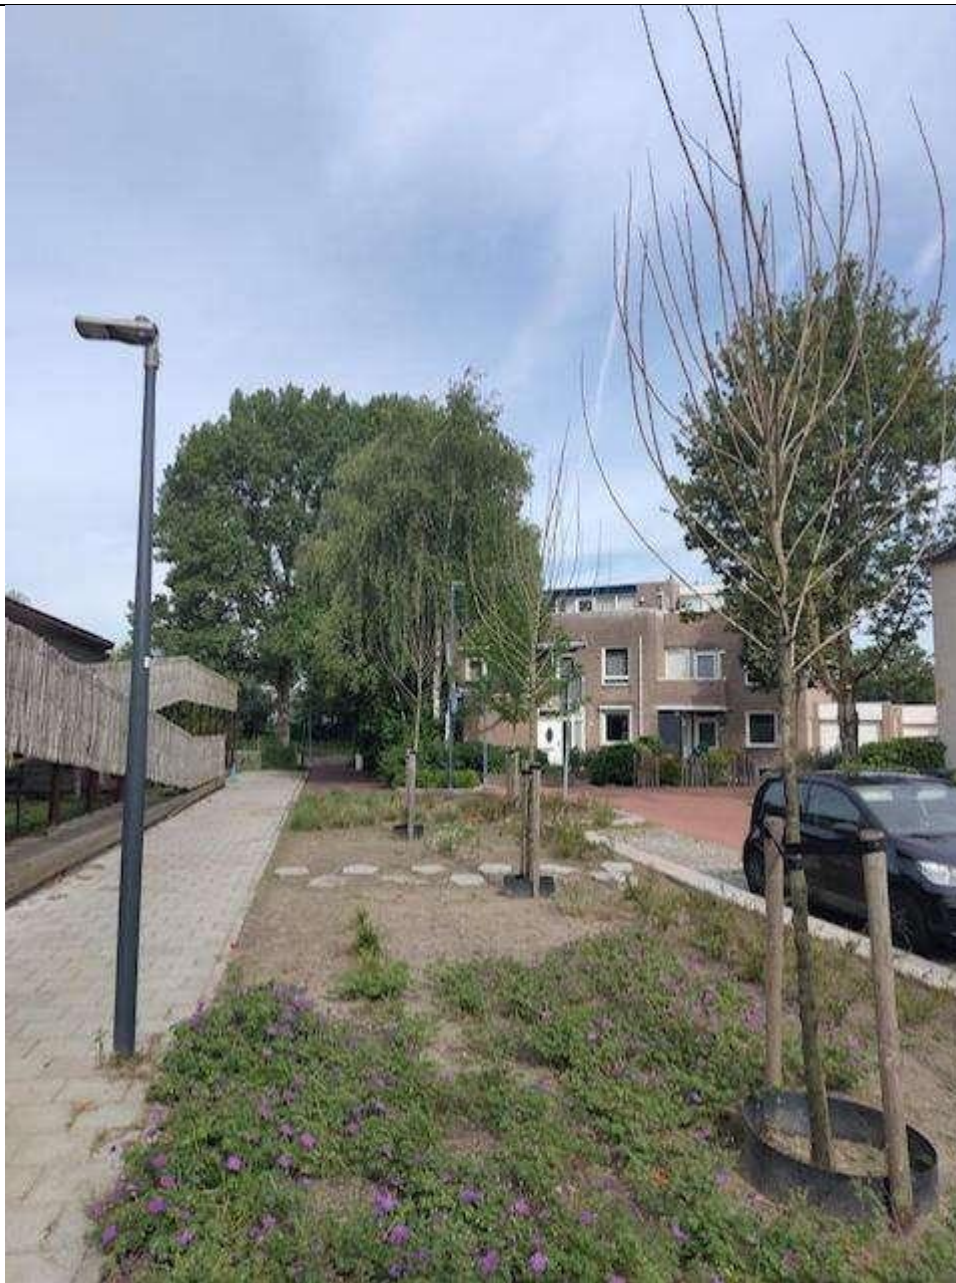
Drie dode bomen  
op een rij bij de  
Gaarden.  
Herplant na  
ophoging,  
morsdood.

Helpt tot driekwart van  
onderbegroeiing niet  
aangeslagen.

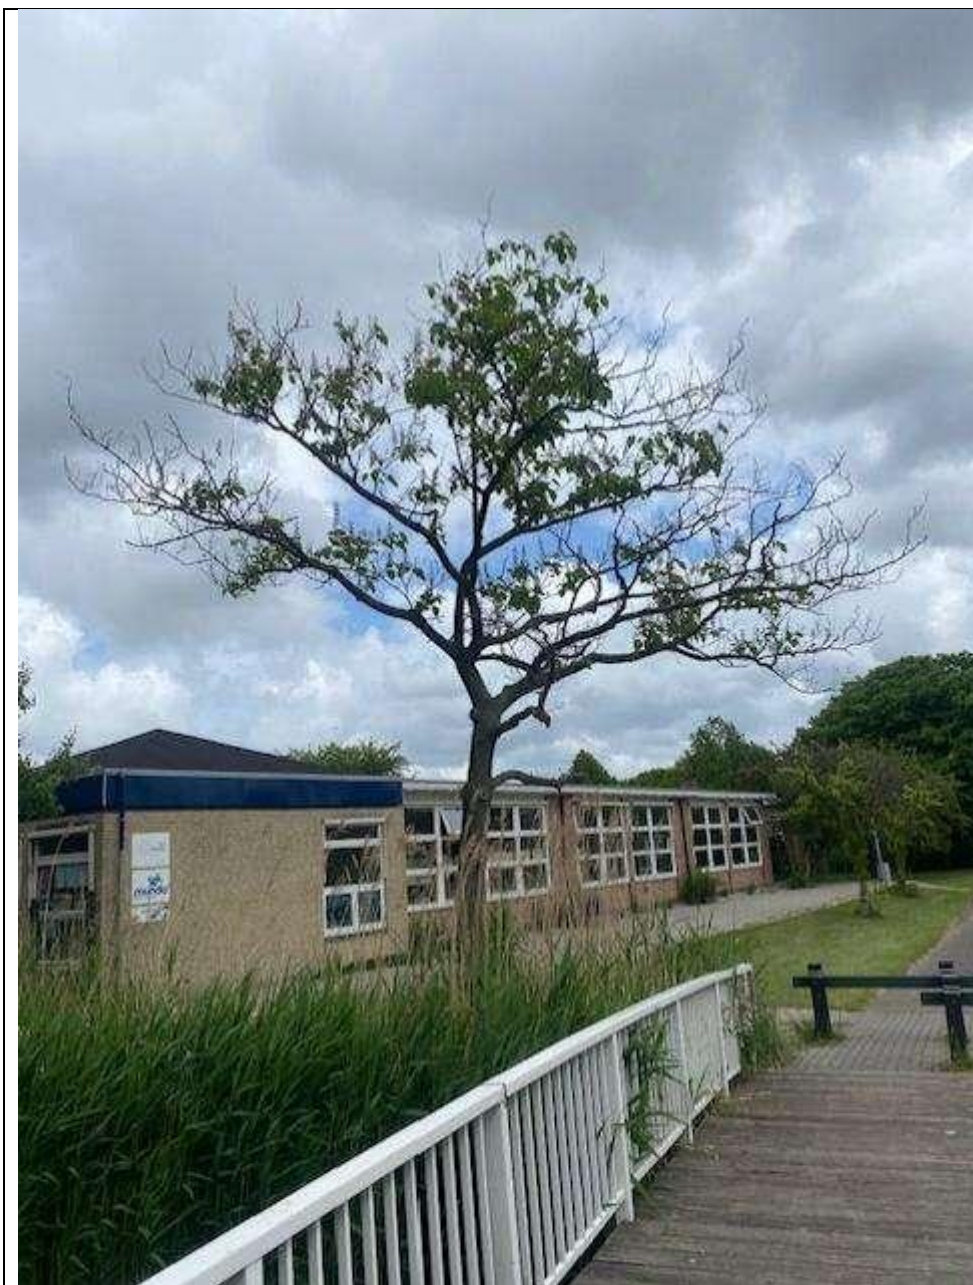
School het  
Windas, alle  
takken hebben  
dood hout. Wat is  
hier aan de hand?

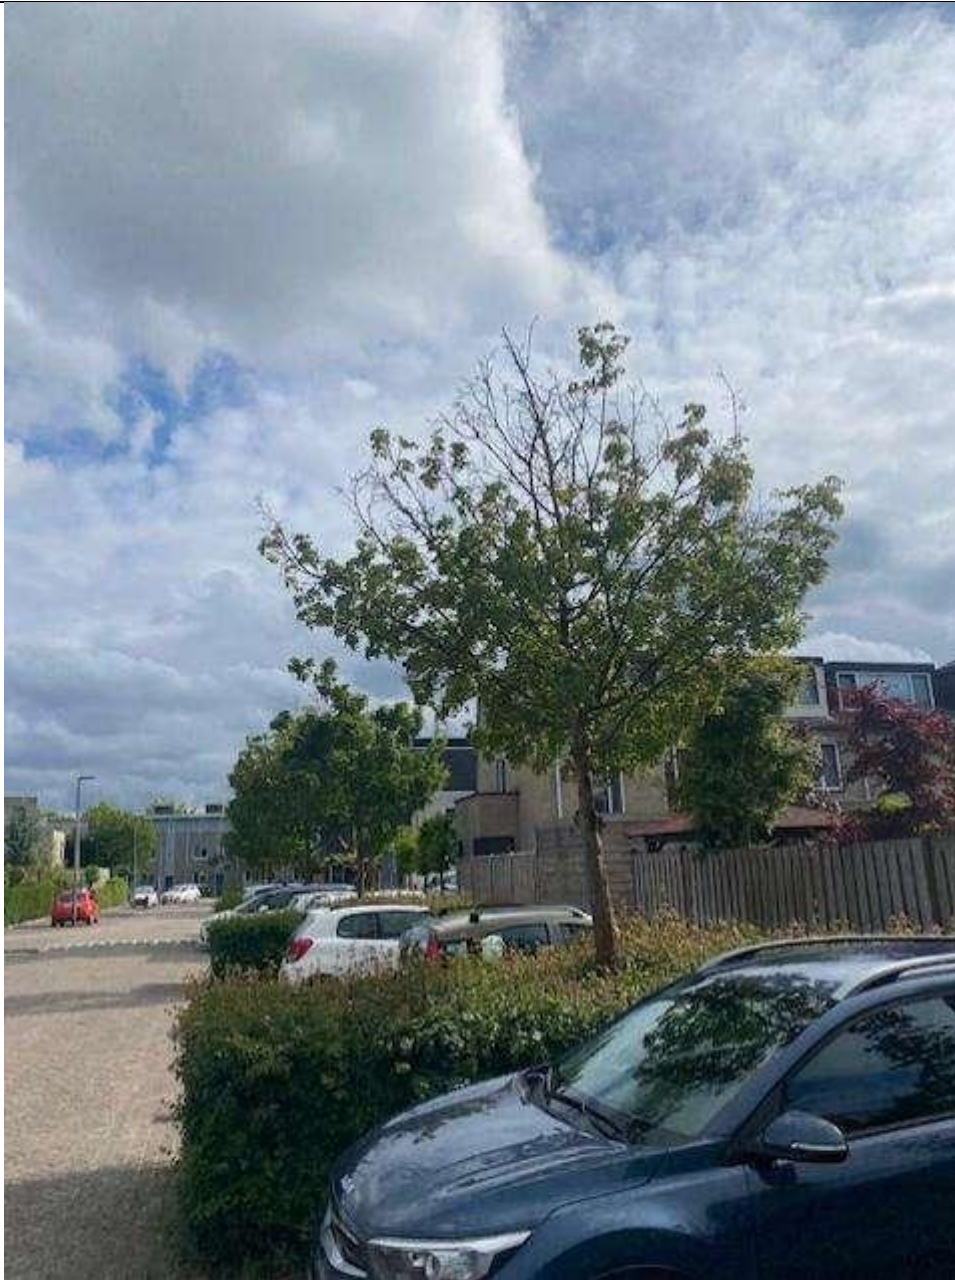
Dilleveld 92 meer dan een  
meter dode top, nieuwe  
harttak maken, dood hout  
snoeien en  
pseudotoppen/zijtakken  
terugsnoeien

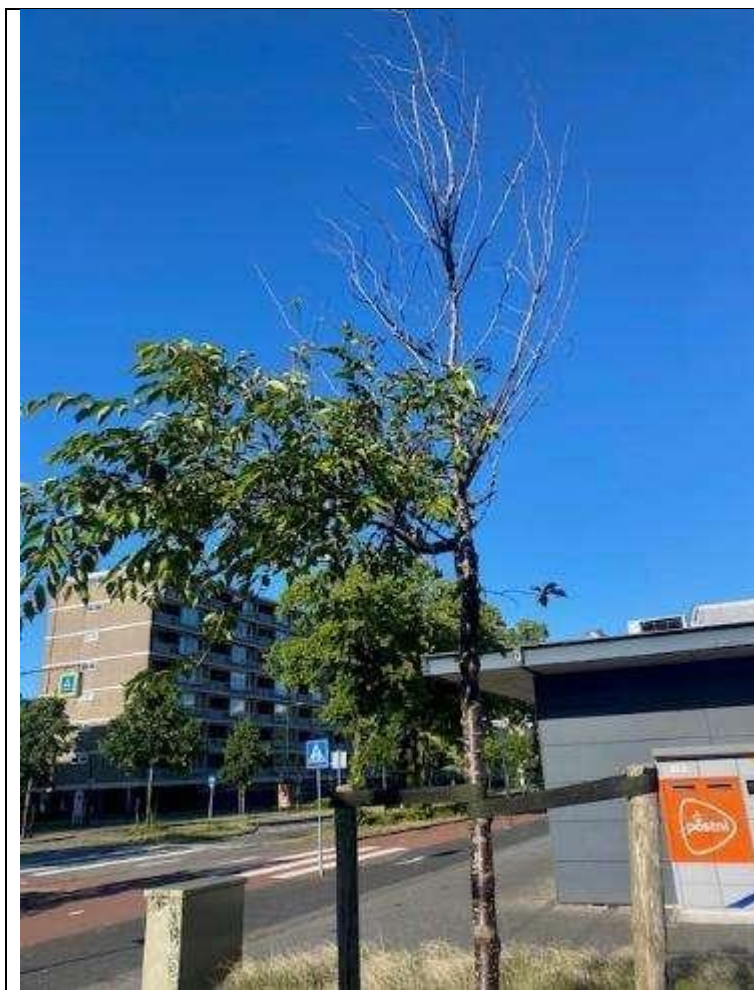
Diepenbrockstraat: twee aangetaste sierkersen, 1 met twee meter dode top en 1 met drie meter dode top.

De laatste is niet te redden.

Het is nu een wanstaltig gezicht: een boom met 1 levende tak. Opruimen deze boom.

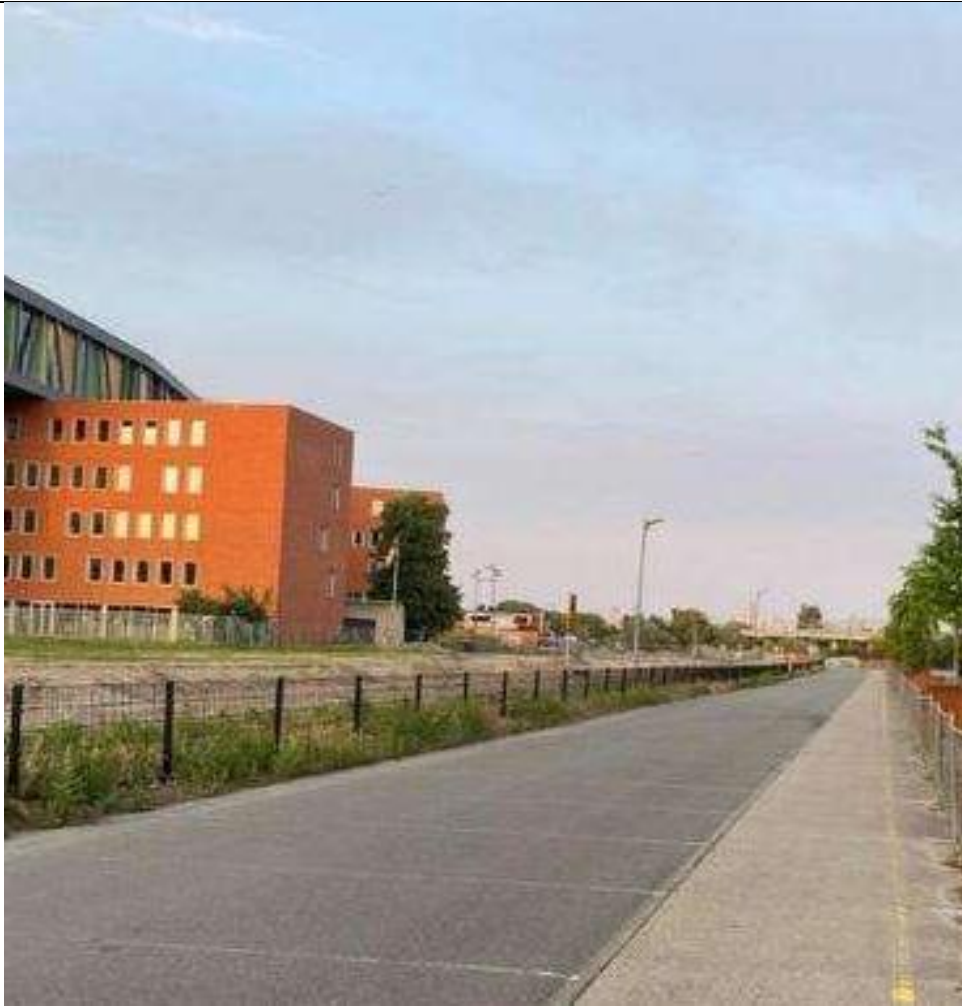
Dit afgestorven boompje  
zagen we achter het  
station. Op de foto  
rechtsvoor.

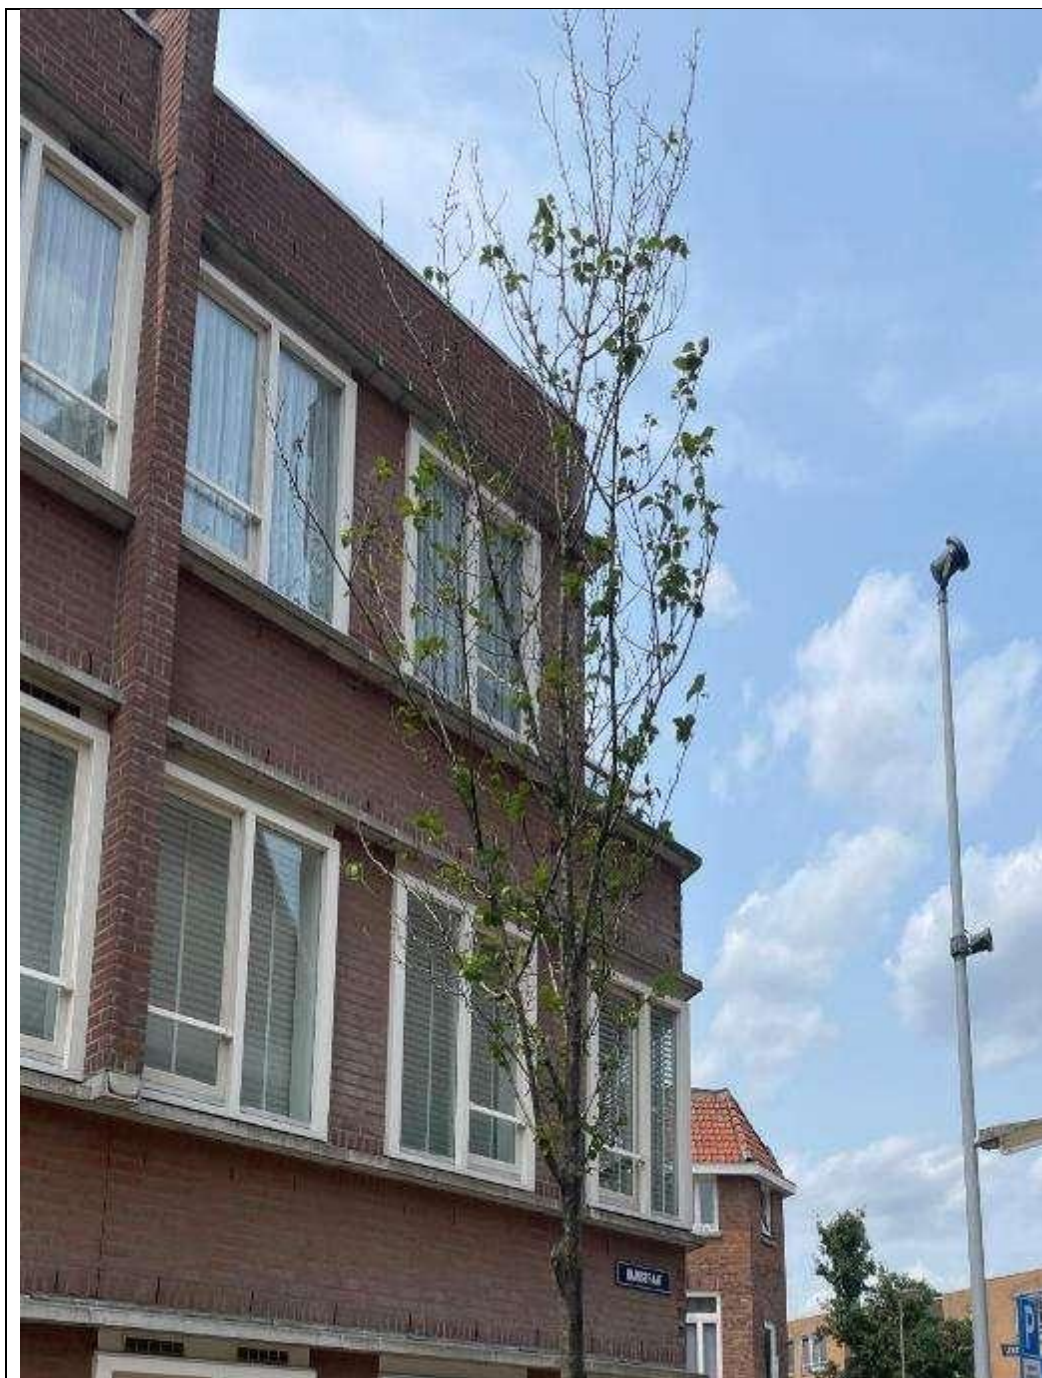
(Bijna) dode boom op de  
Rijnstraat.

Deze boom is ook door  
Aart Lukaart aangedragen.

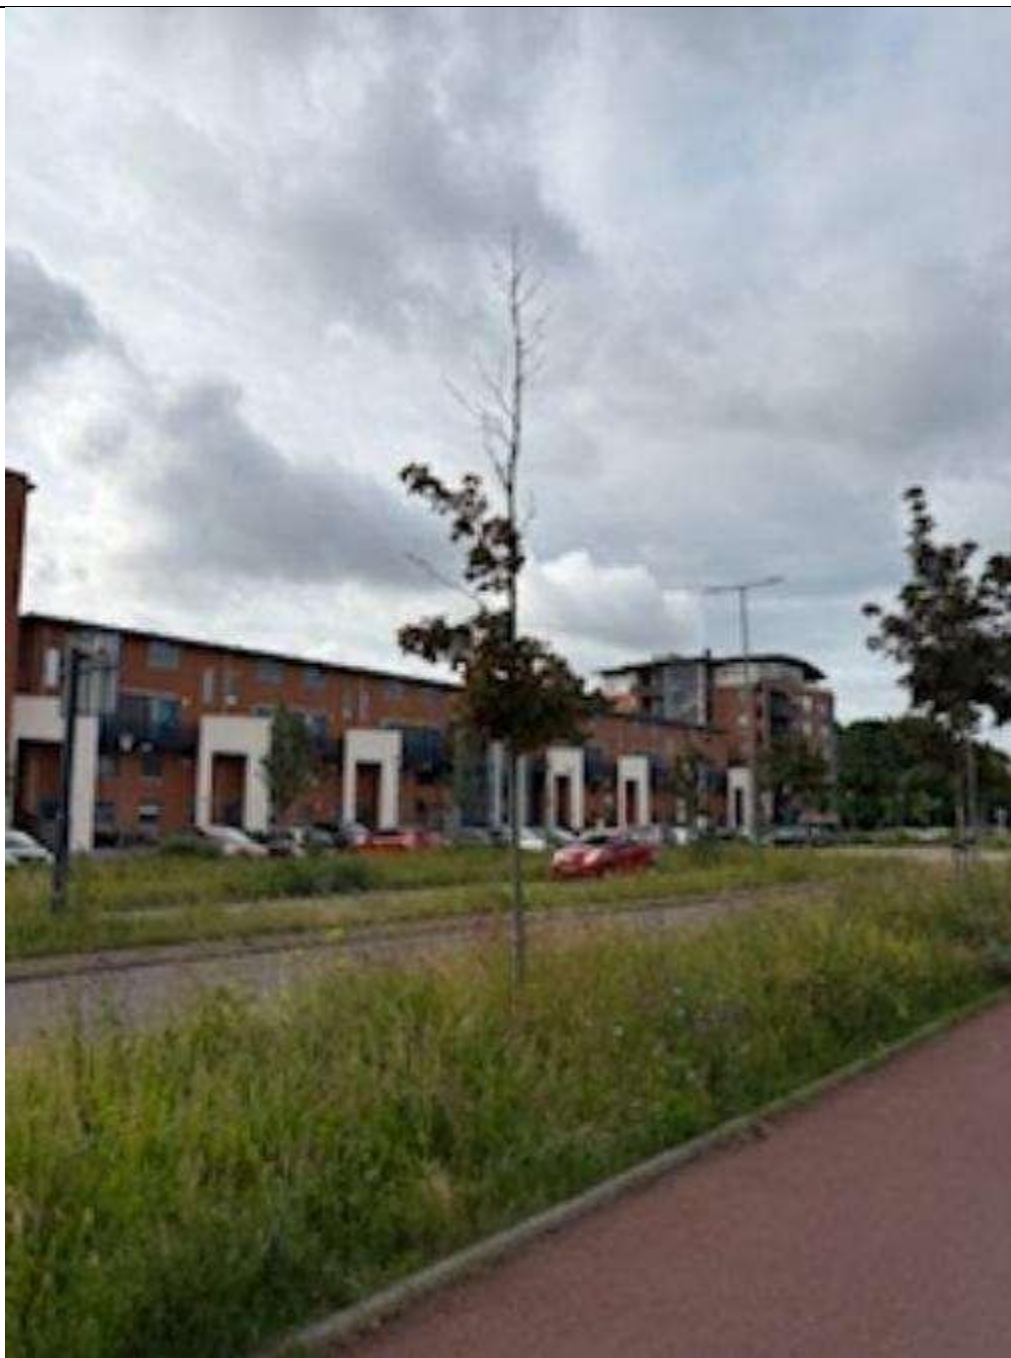
Jonge kwijnende boom  
met kale top in de  
groenstrook aan  
Zwaluwlaan nabij de  
rotonde.

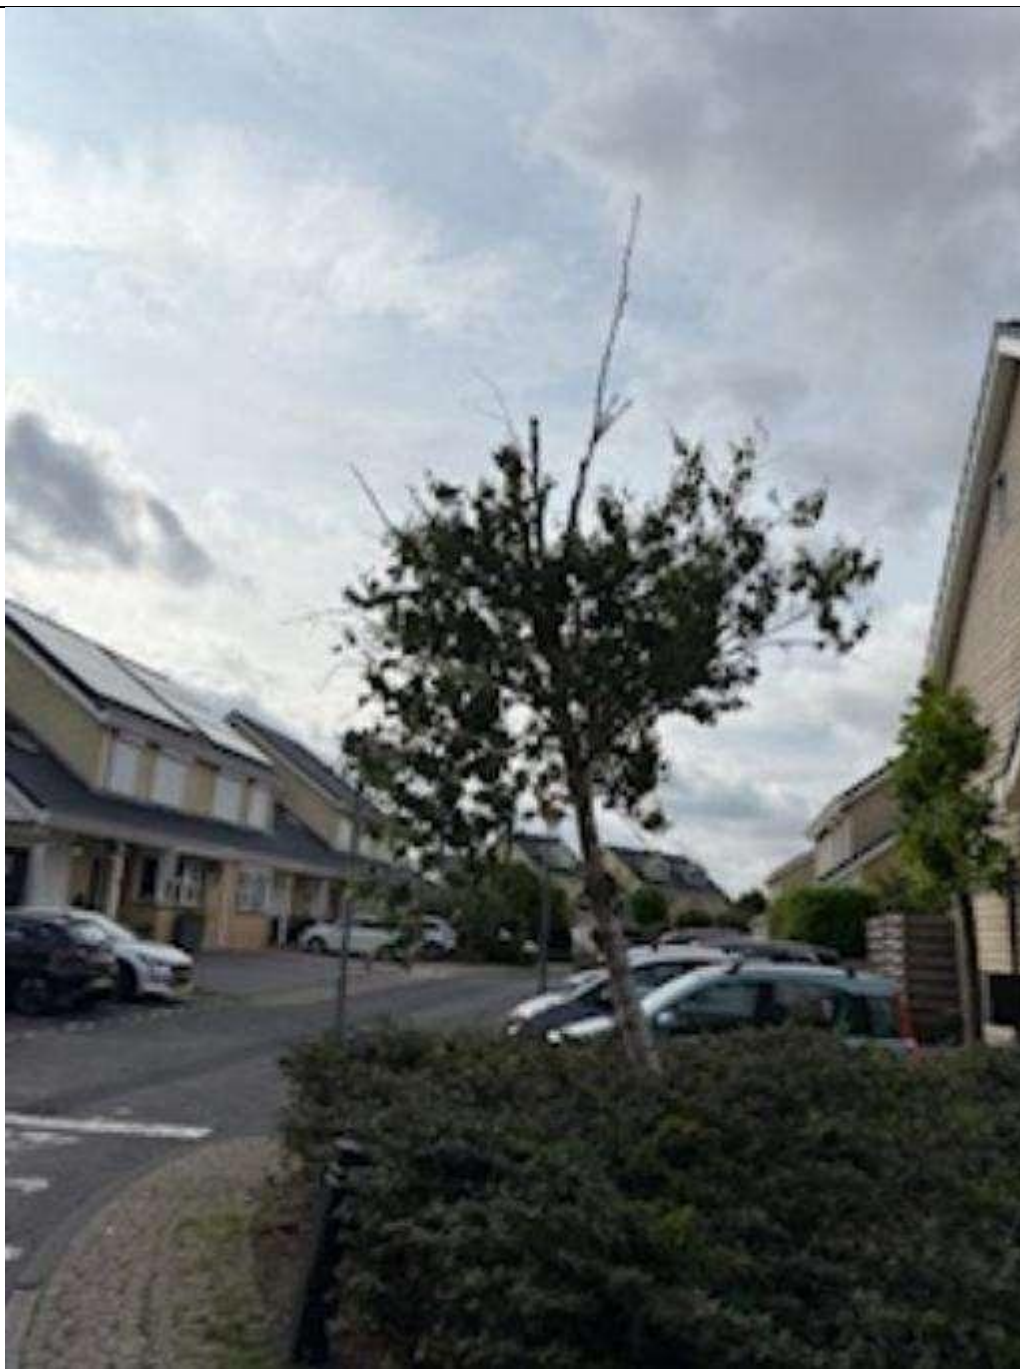
Boom met kale top in perk  
aan de Stockholm hoek  
Odimholm

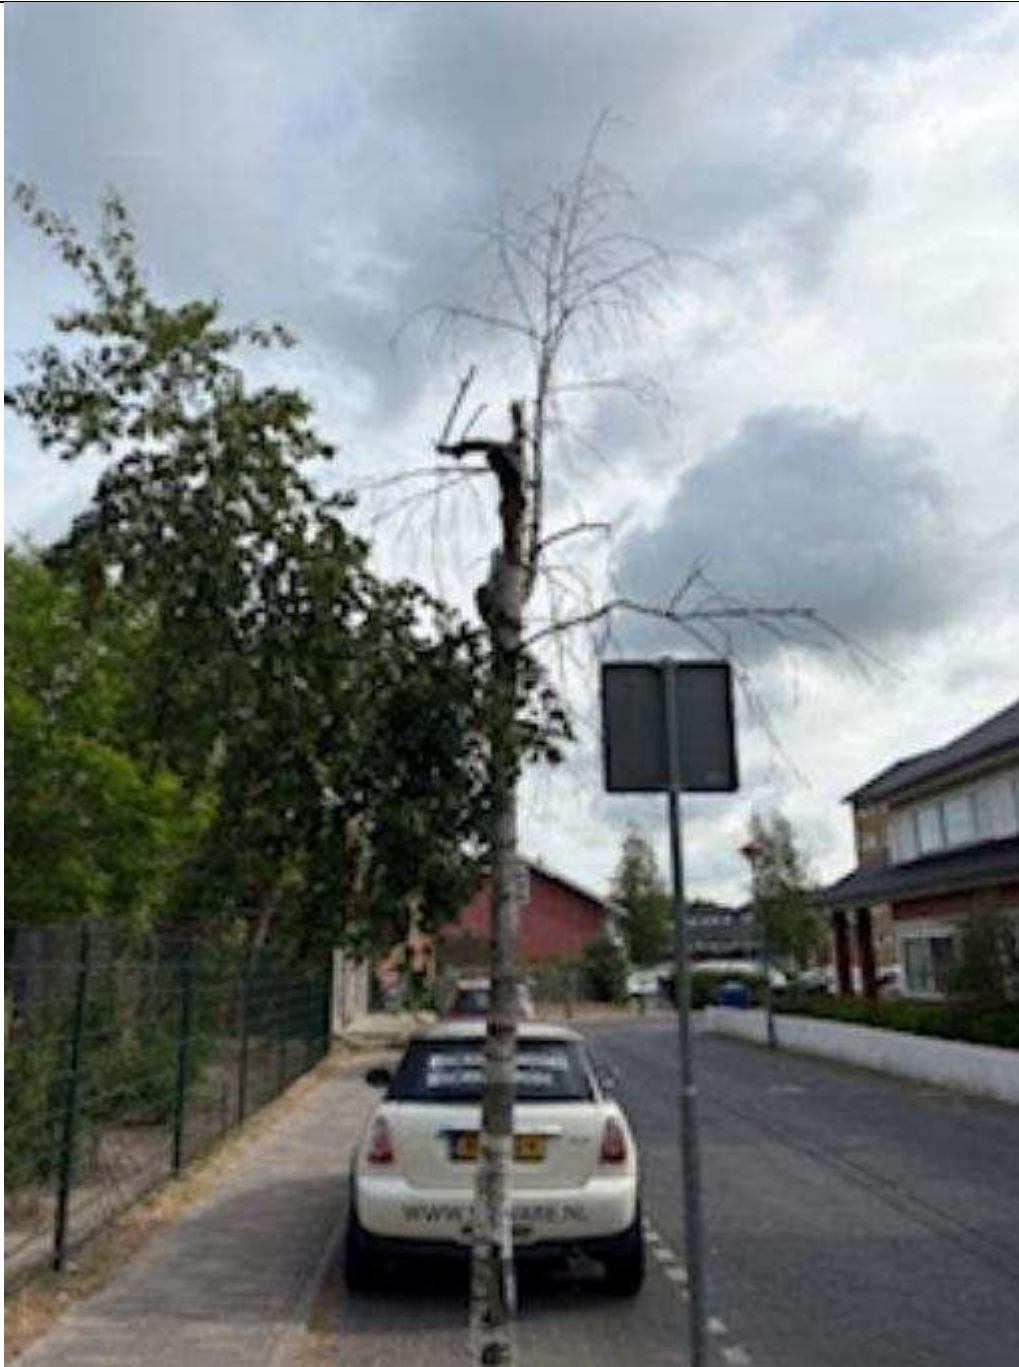
Vrijwel dode jonge boom  
aan de Stockholm ter  
hoogte vd school.
