# Zieltoegende bomen in de stad Schiedam

## Dode bomen en niet gecompenseerde bomen in Schiedam

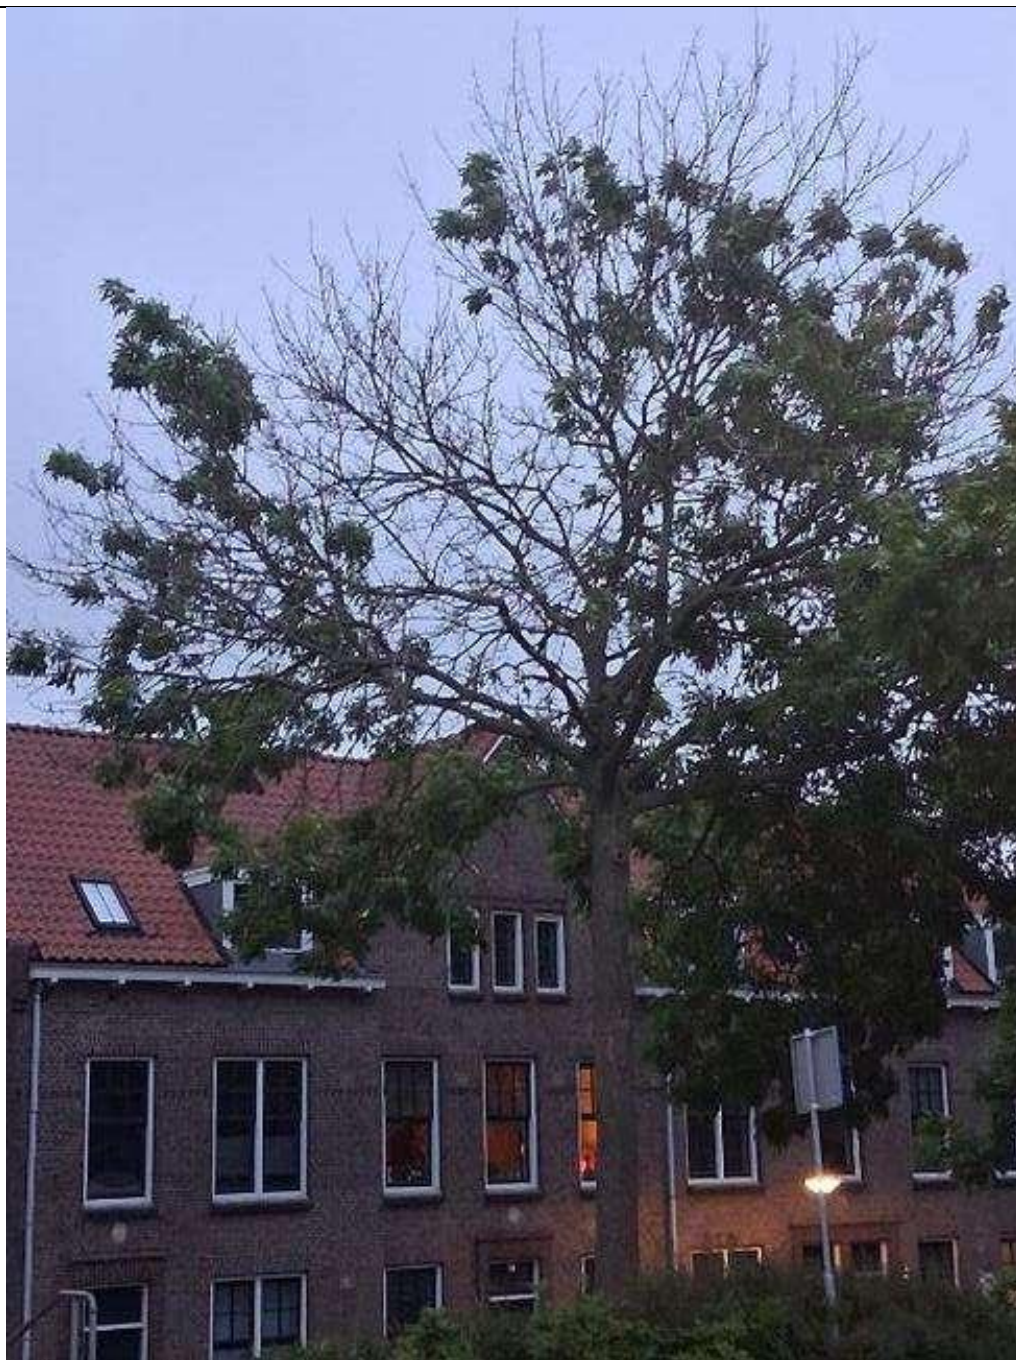
Aangetaste boom  
Havendijk bij  
Jachthavenlaan

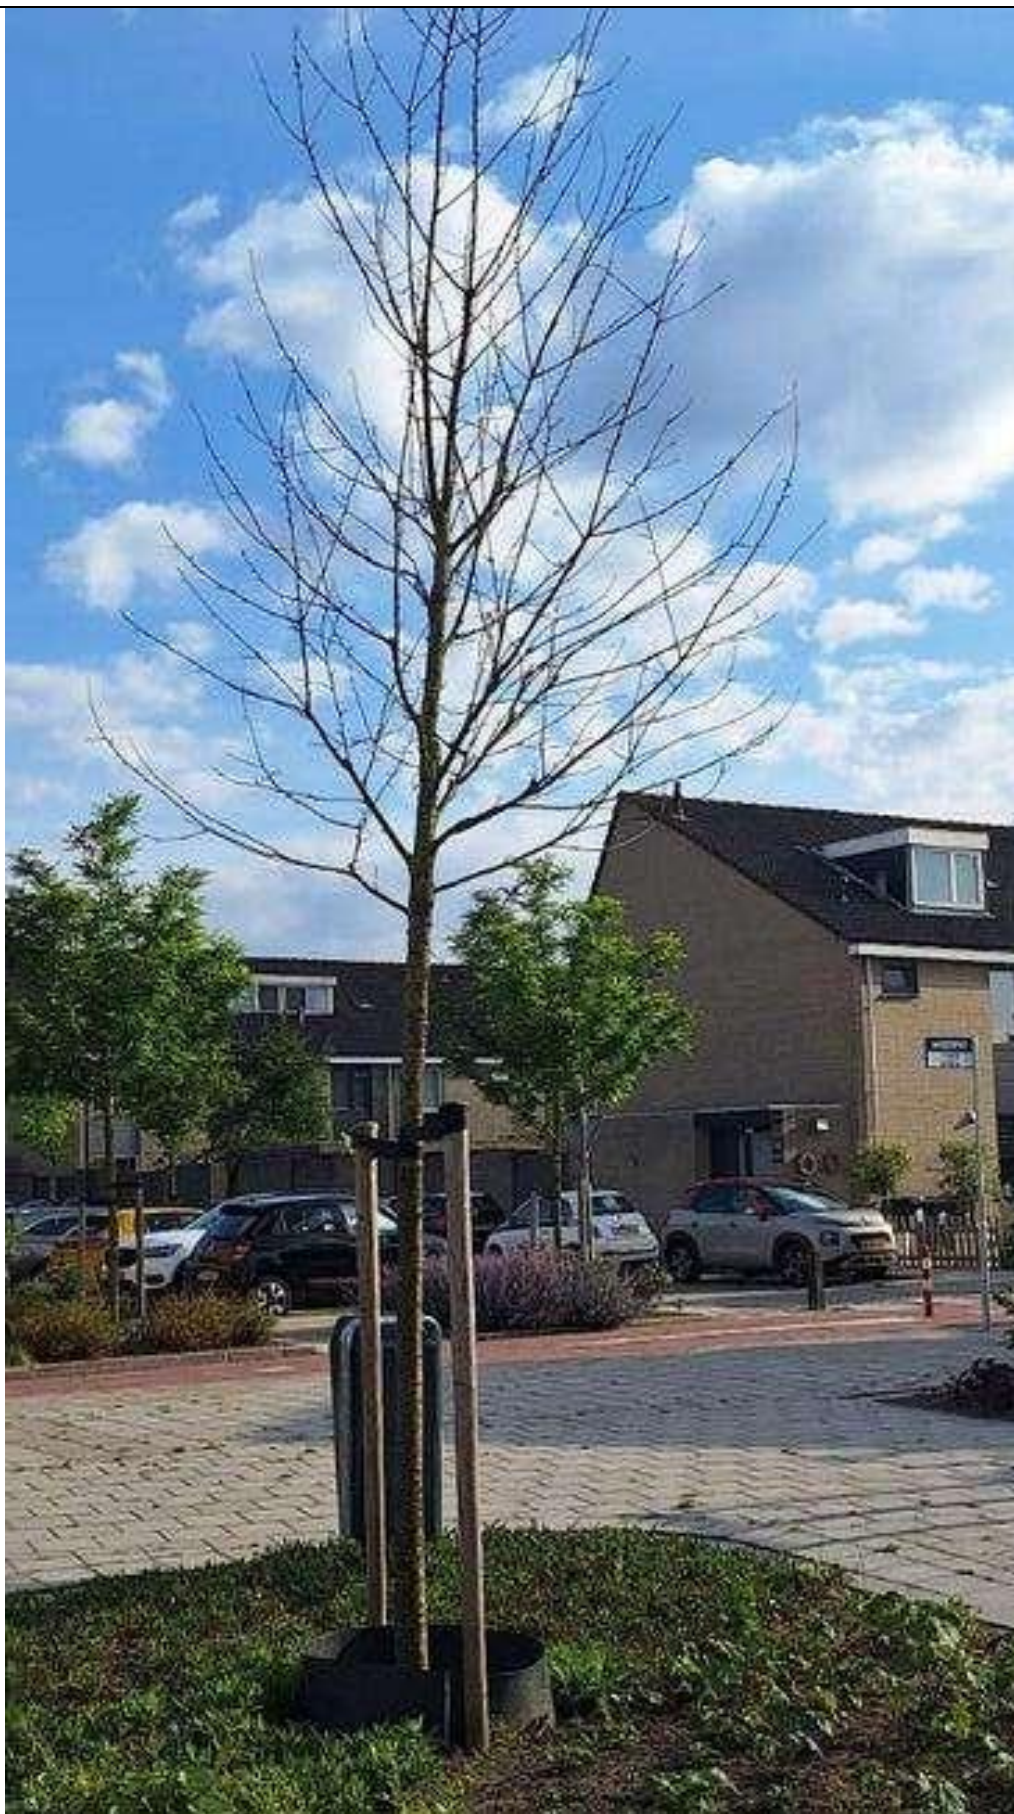
1 dode boom op het  
pleintje van Boekweitakker  
bij het Akkerpad.

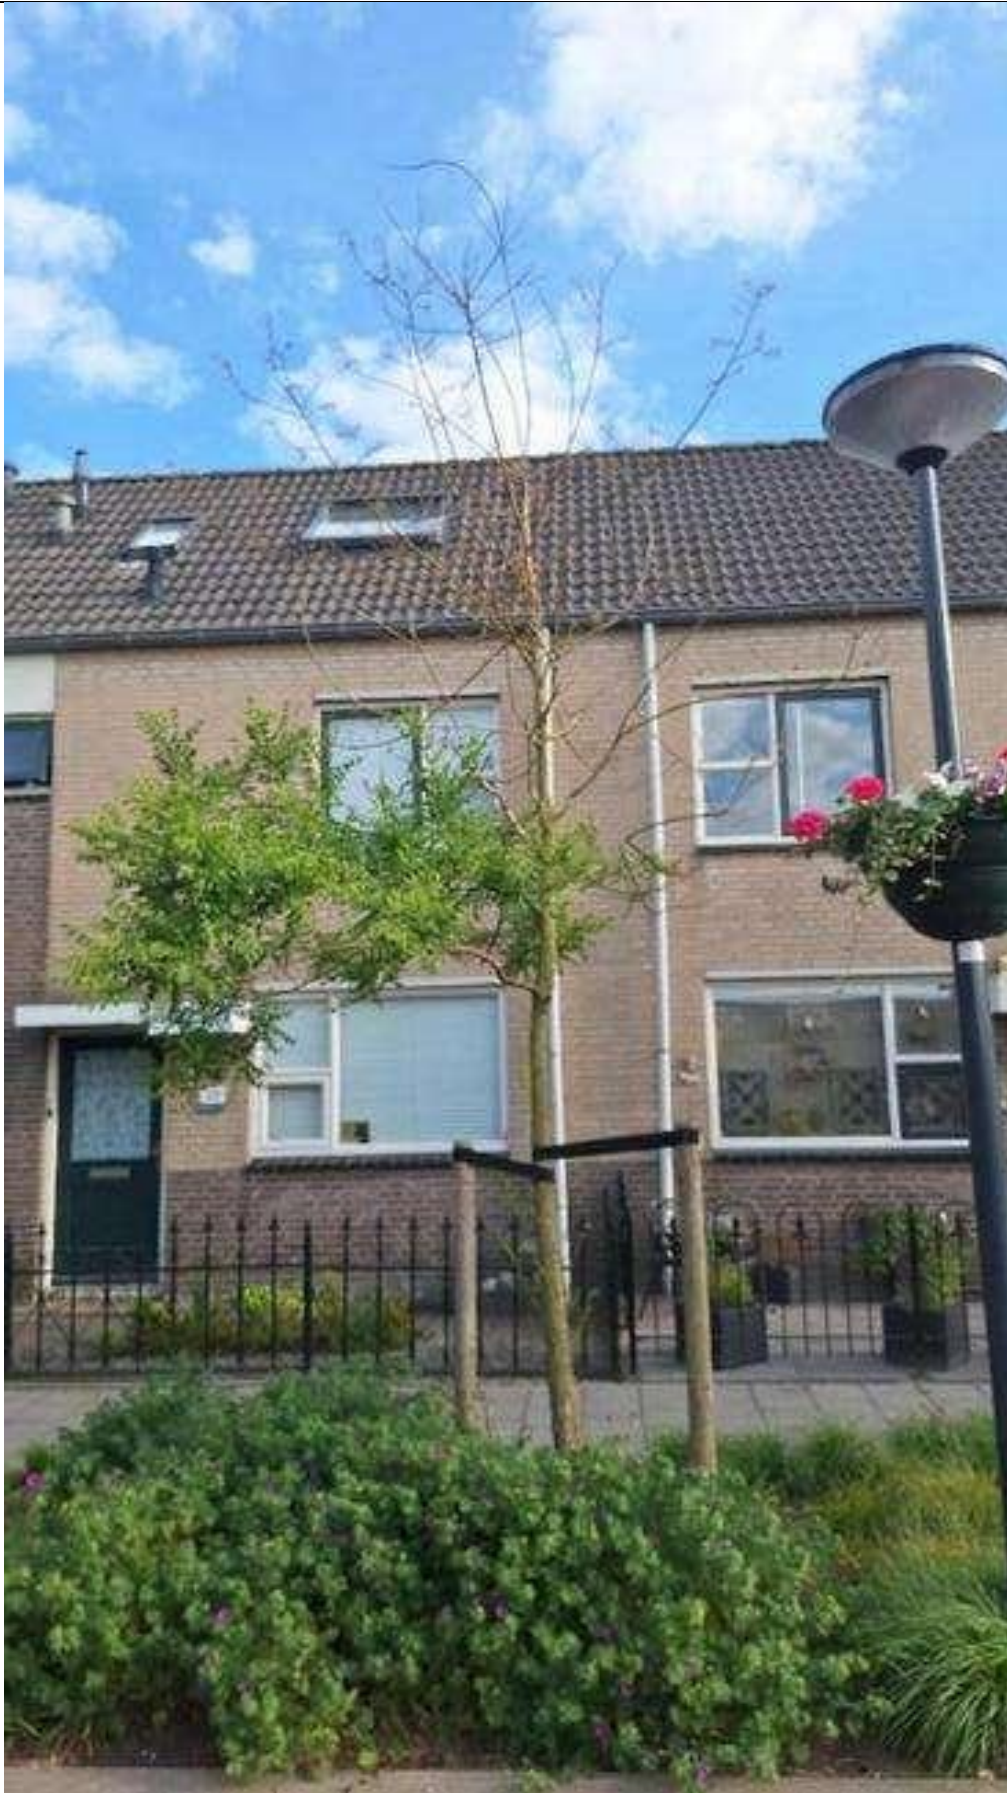
Deze boom heeft onderaan links nog een tak met blad, maar de rest van de boom heeft alleen maar dode takken. Hij staat in de middenberm van het Akkerpad thv nr 29.

Terugkijkend naar deze foto's, zijn het allemaal jonge bomen, de meeste geplant tijdens de ophoging van De Gaarden en de ophoging van De Akkers. Zo zonde.

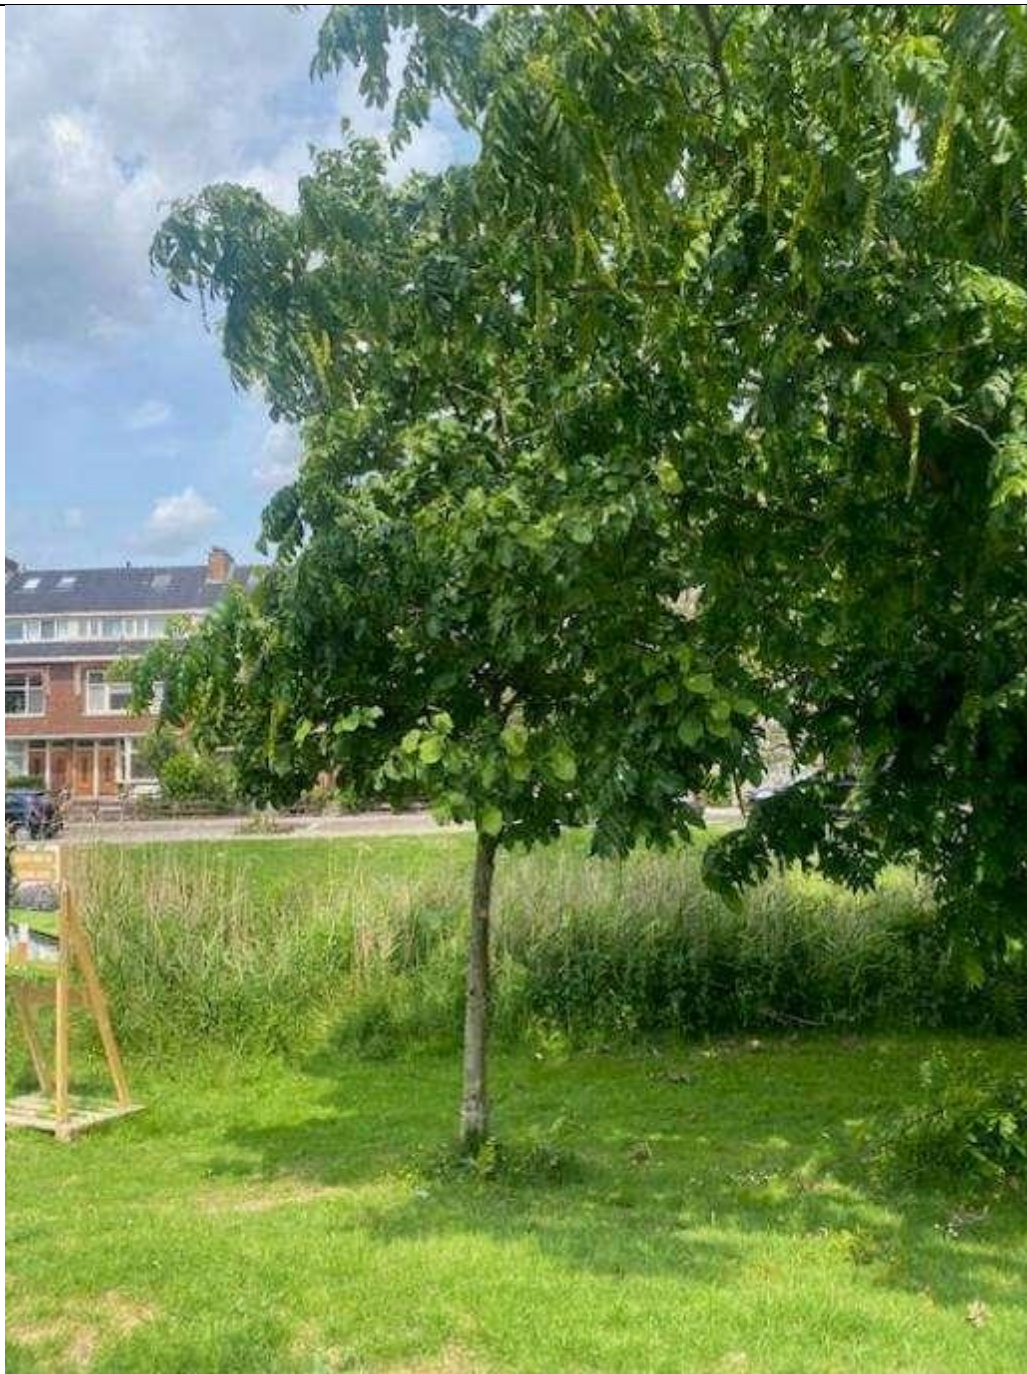
Magnolia aangeplant  
onder de kroon van een  
Kaukasische vleugelboot.  
Ik heb gevraagd de jonge  
boom een betere plek te  
geven. Niks meegedaan.  
Zwammerdamsingel.

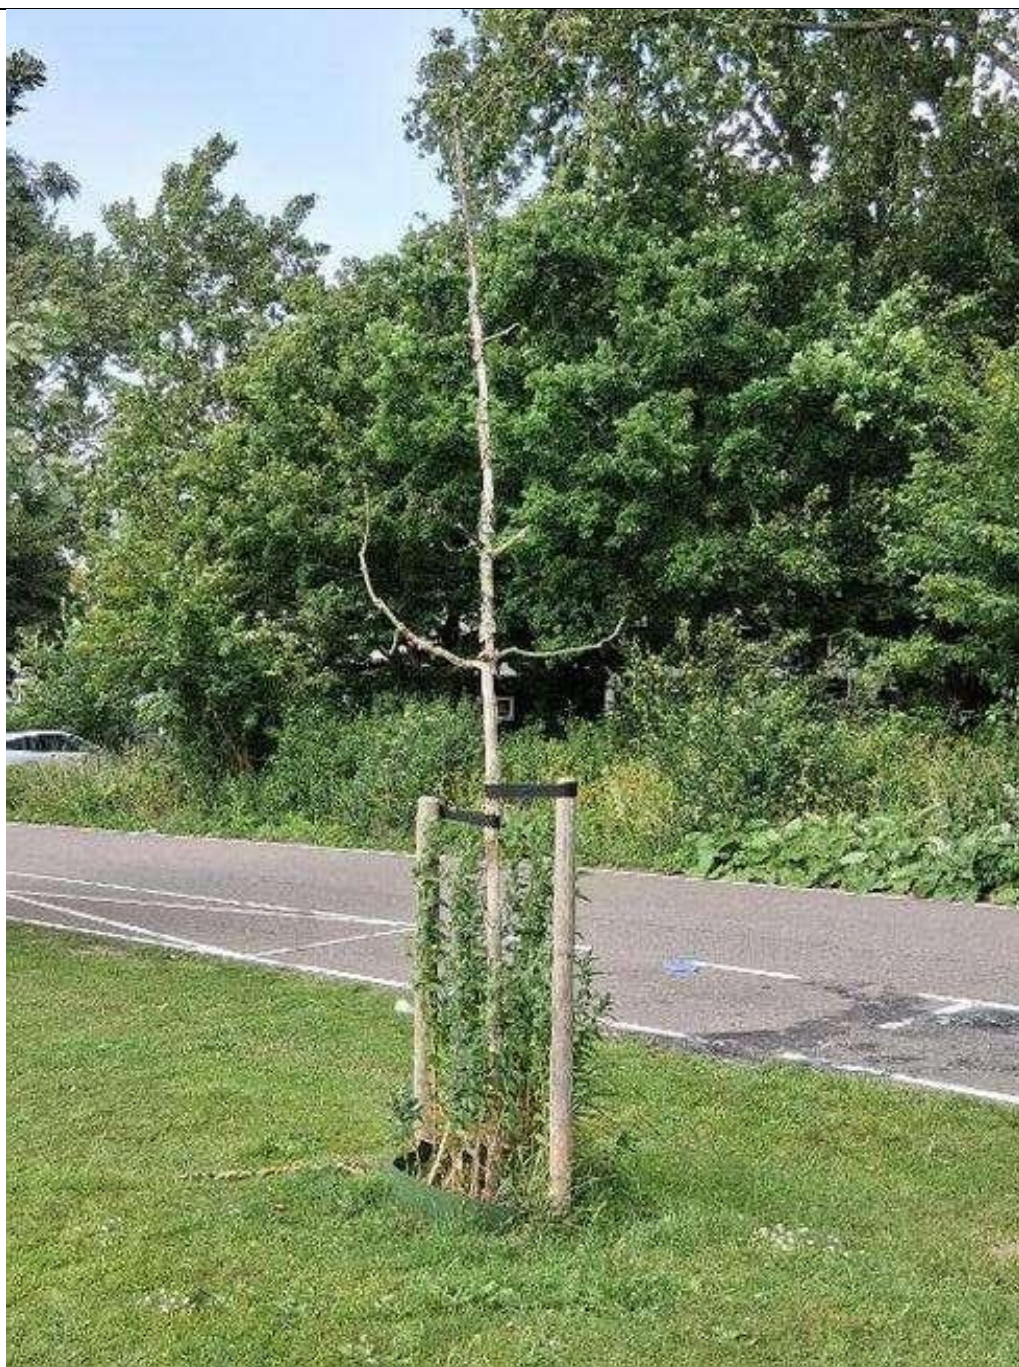
Jachthavenlaan.  
Afgestorven aanplant

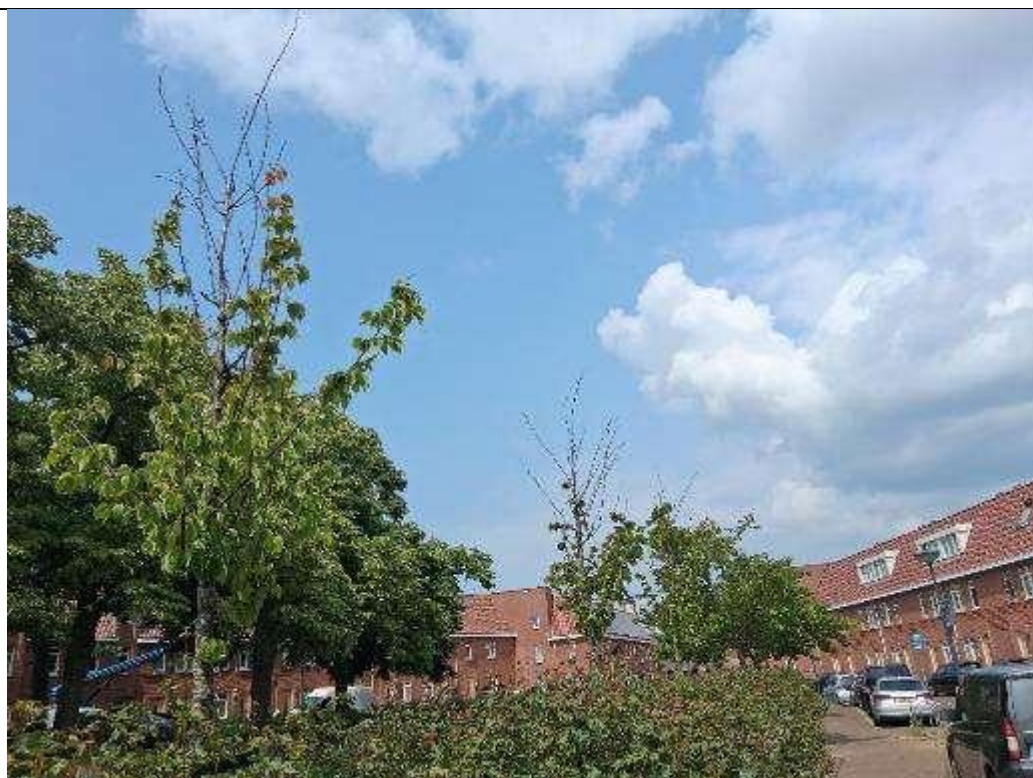
Foto en tekst van Jurriaan  
Steenart  
9 juni 2025

Jonge aanplant Fabriplein

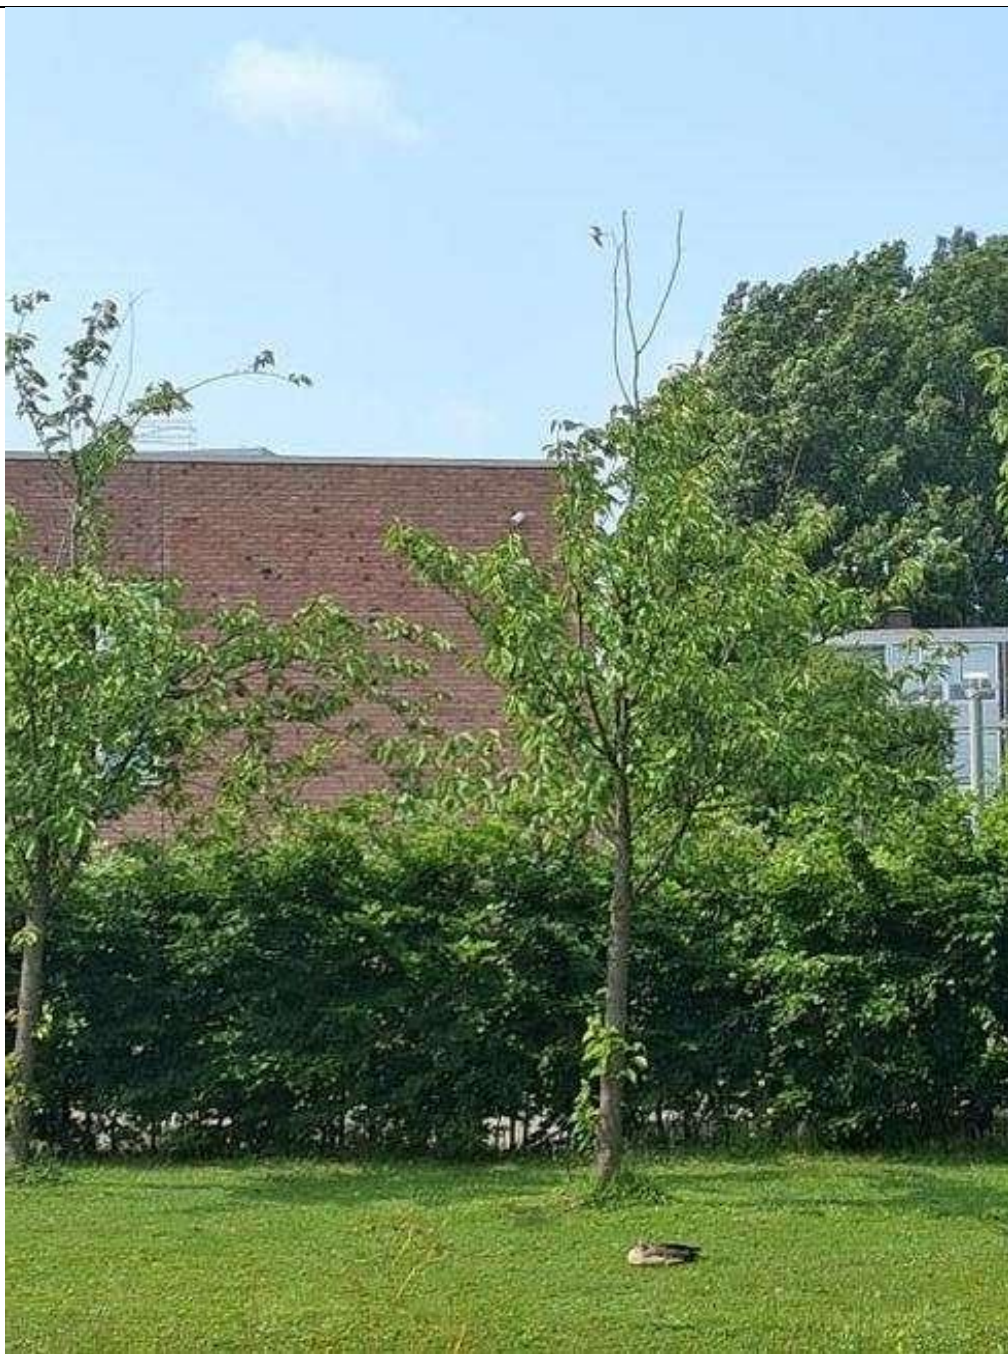
Foto en tekst van Jurriaan  
Steenart  
9 juni 2025

Noordzijde bgm  
Honnerlage Gretelaan  
nabij Nw. Damlaan

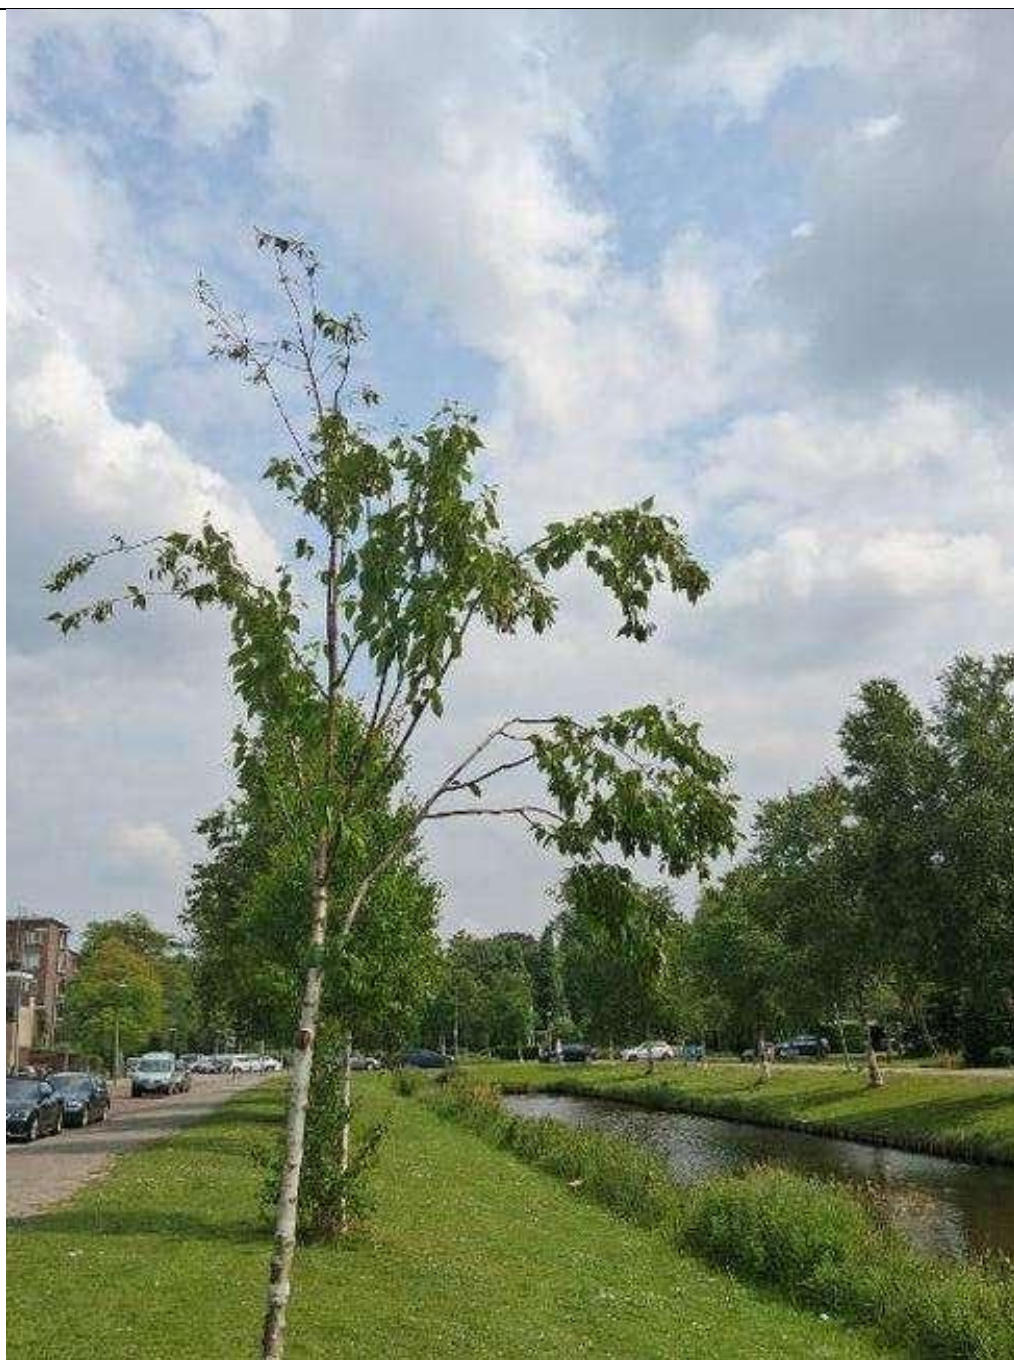
Foto en tekst van Jurriaan  
Steenart  
9 juni 2025

Verdriete Berk aan  
Thorbeckesingel

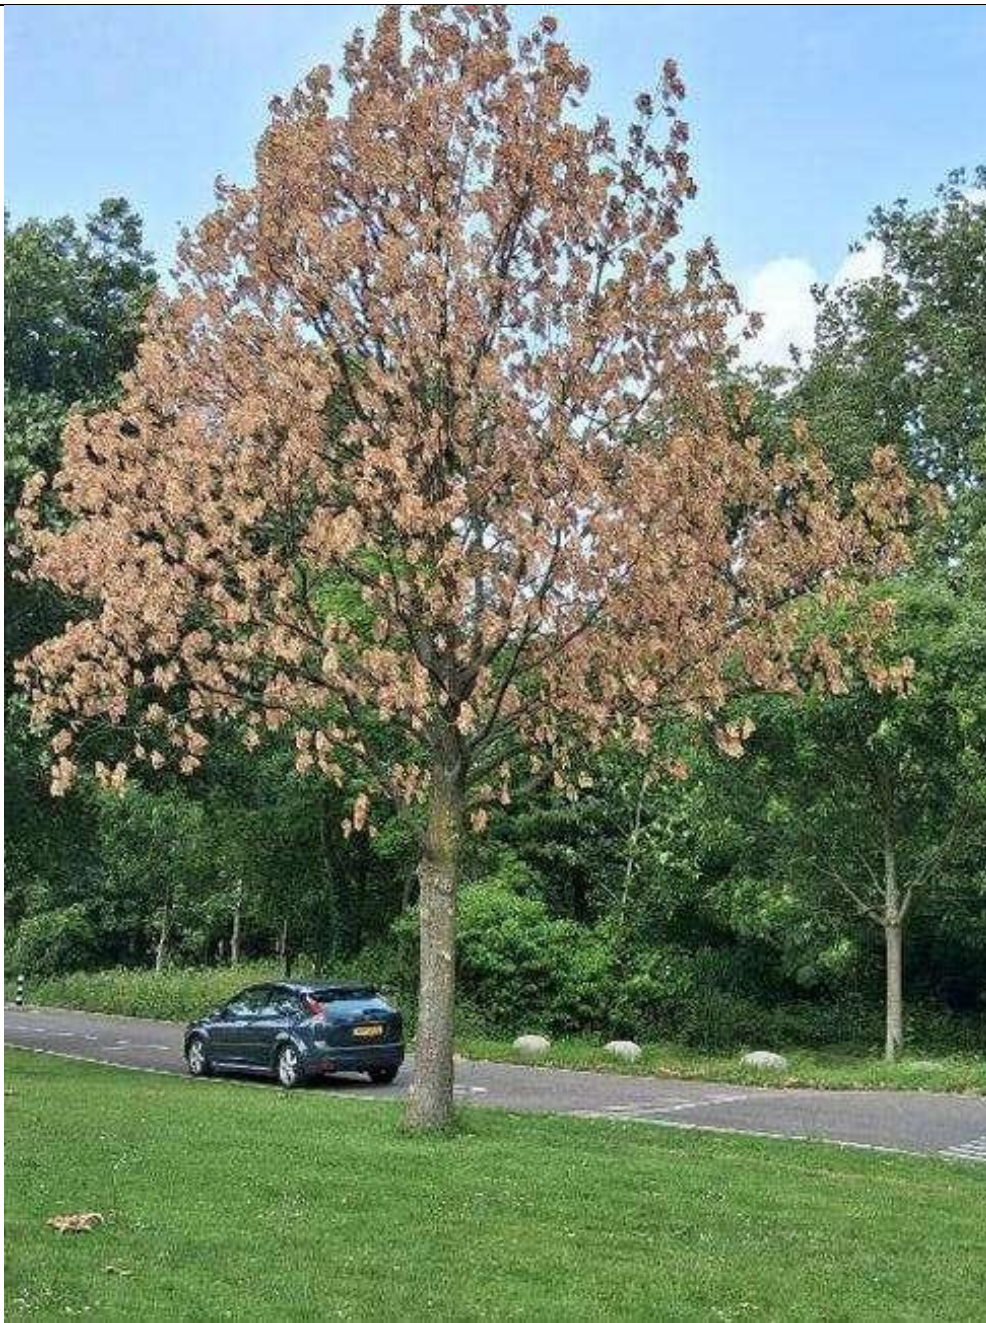
Verdroogde boom door een entprobleem.  
Jachthavenlaan.

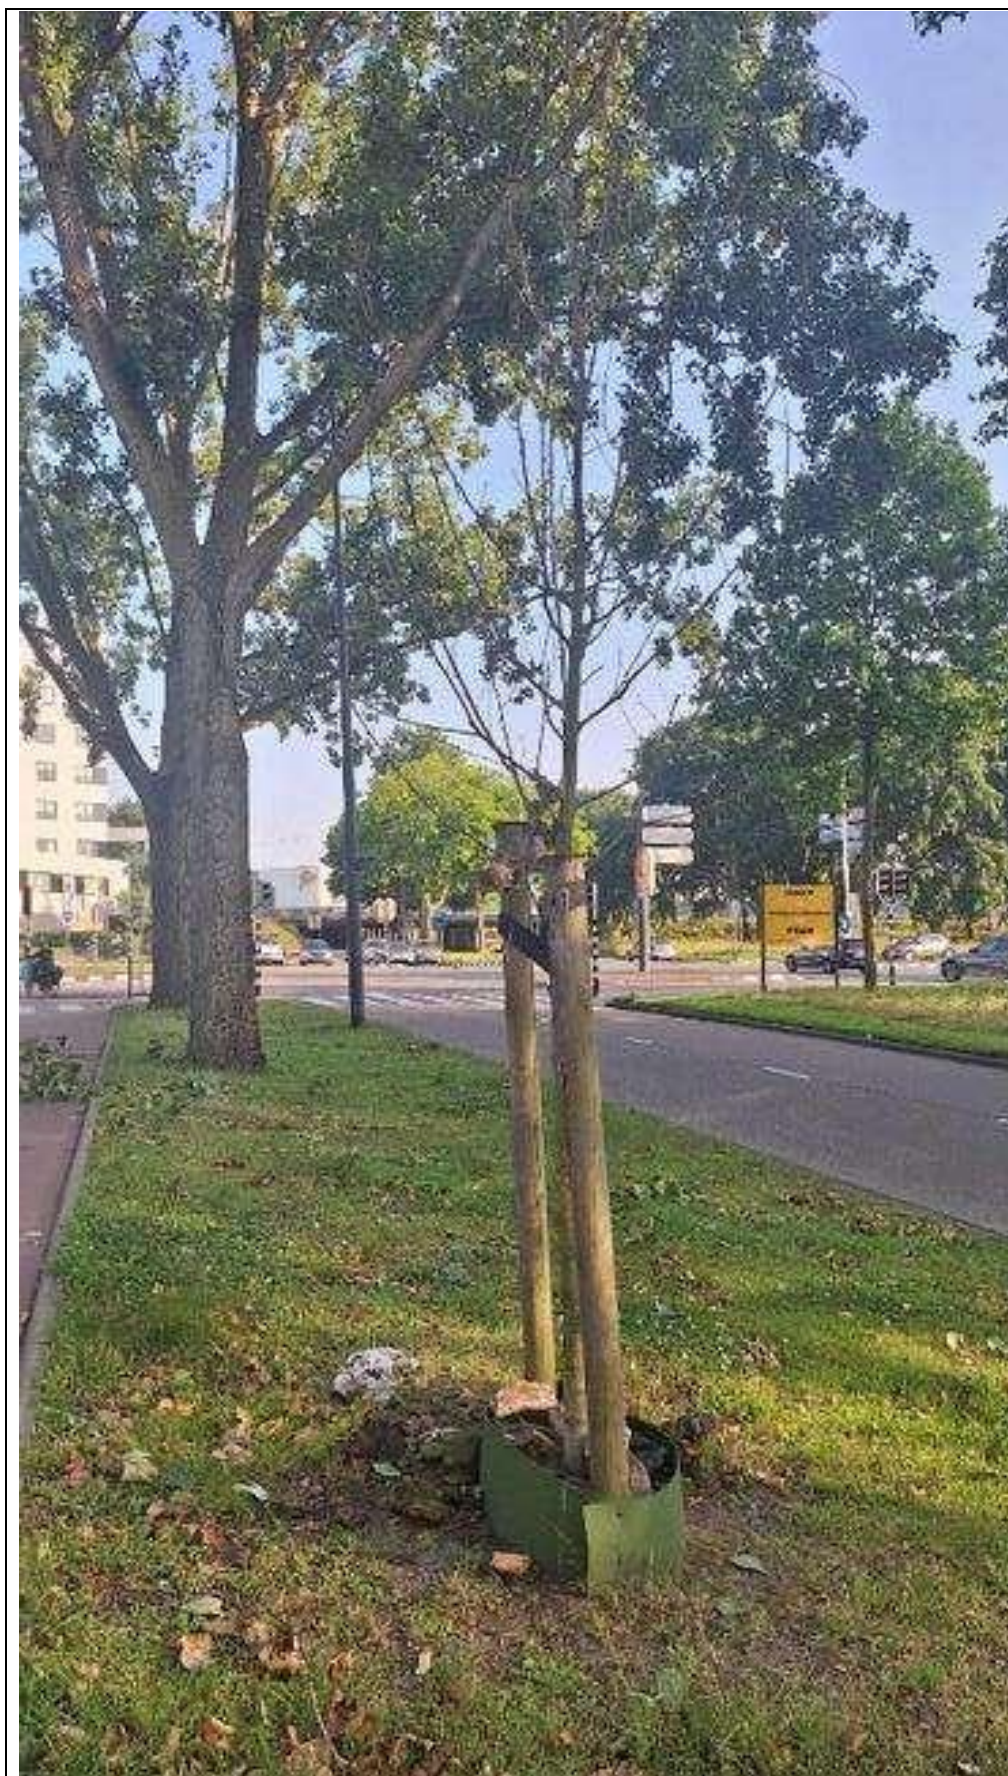
Foto en tekst  
Sjoukje Meeuwissen

's Gravenlandseweg nabij  
de kruising De Brauwweg

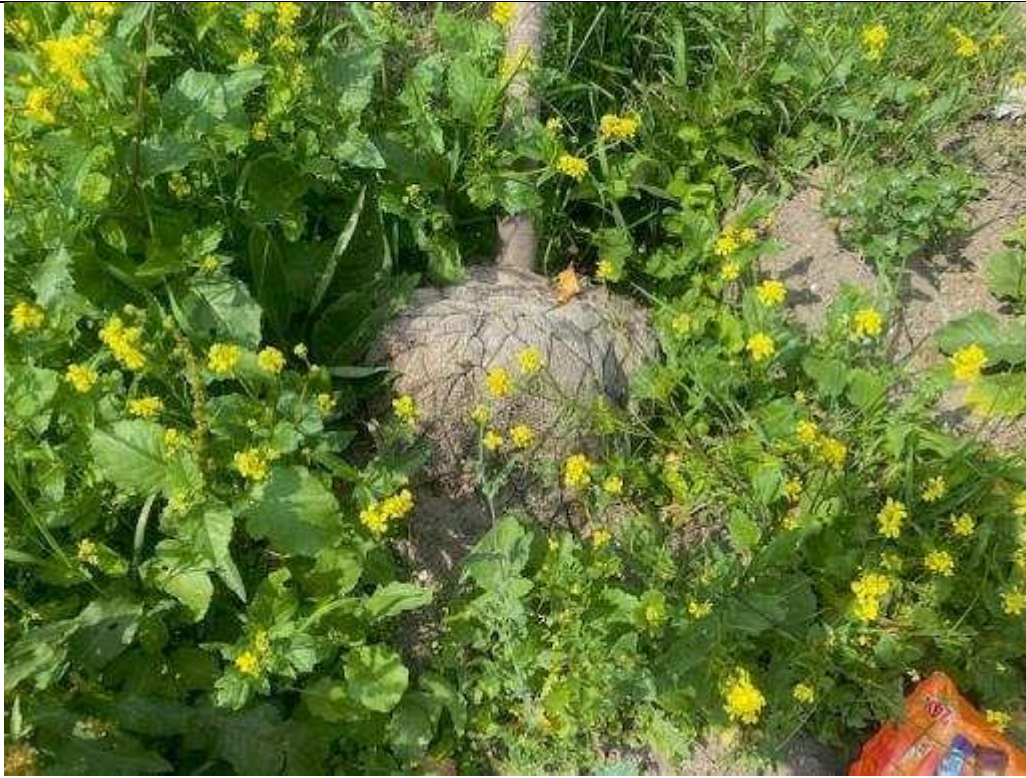
Foto en tekst Aart Lukaart

Op het bomendepôt Irado staan enkele restant bomen die nu - eind mei - niet meer geplant kunnen worden. Ik verwacht dat ze er een jaar overblijven.

Vraag van Aart aan de gemeente Schiedam (via de app:

Wilt U deze bomen correct inkuilen? Zó dat de kluit volledig bedekt is?

Verzoek is uiteindelijk ook uitgevoerd.

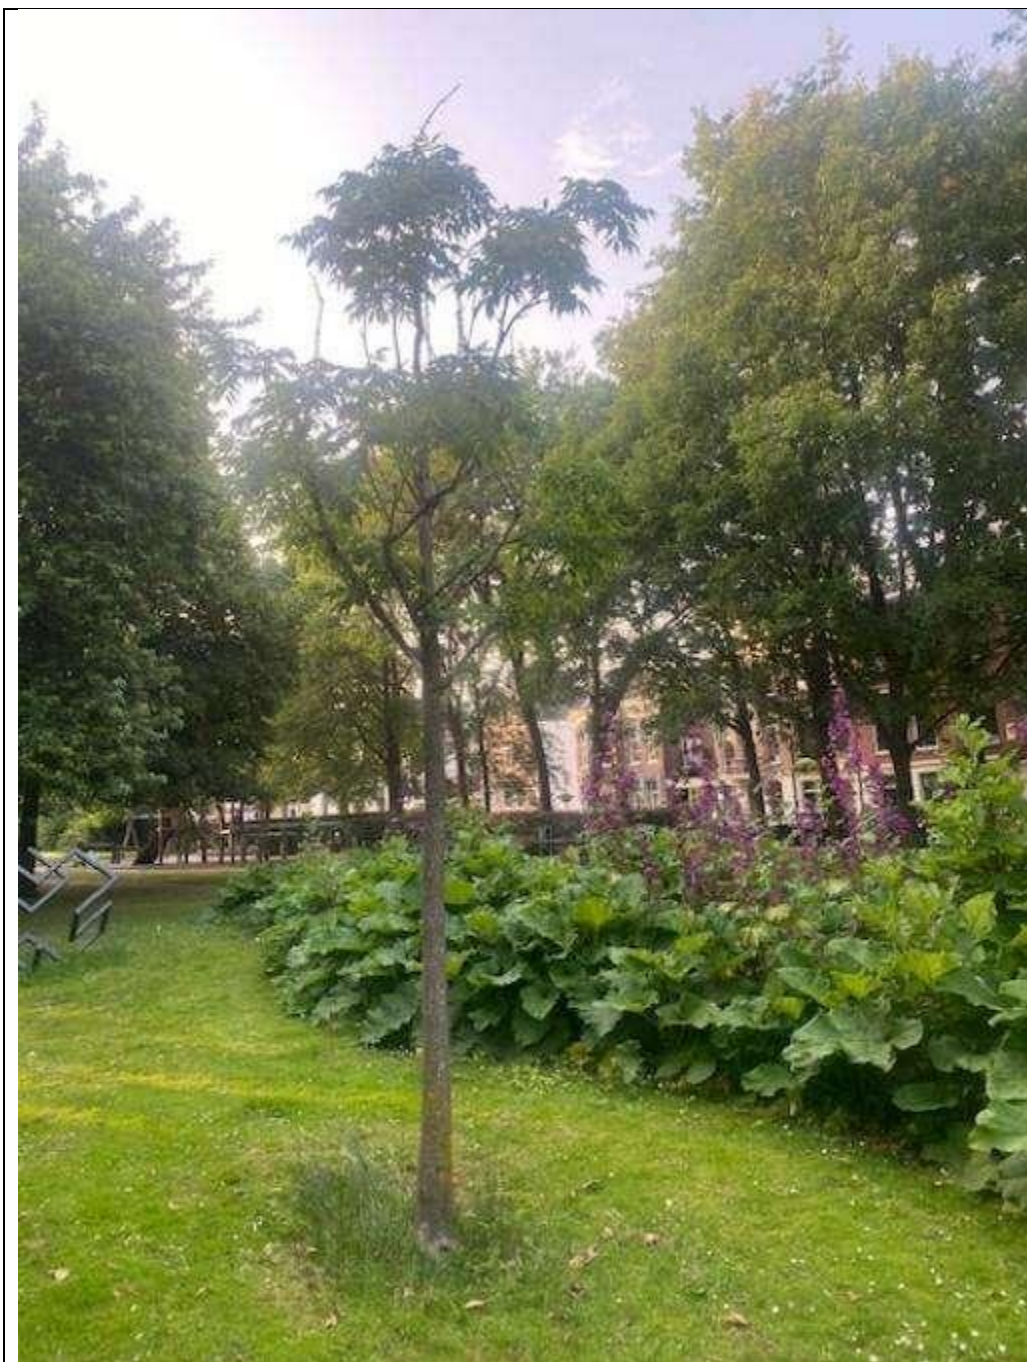
Phellodendron. De plantage. Ook een dode top en iets dood hout. Goed te herstellen met nieuwe harttak maken alle dood hout snoeien. Dan kunnen slapende knoppen wakker worden.

Opmerking Huib Sneep: Boom kwart al 6 jaar, vervangen.

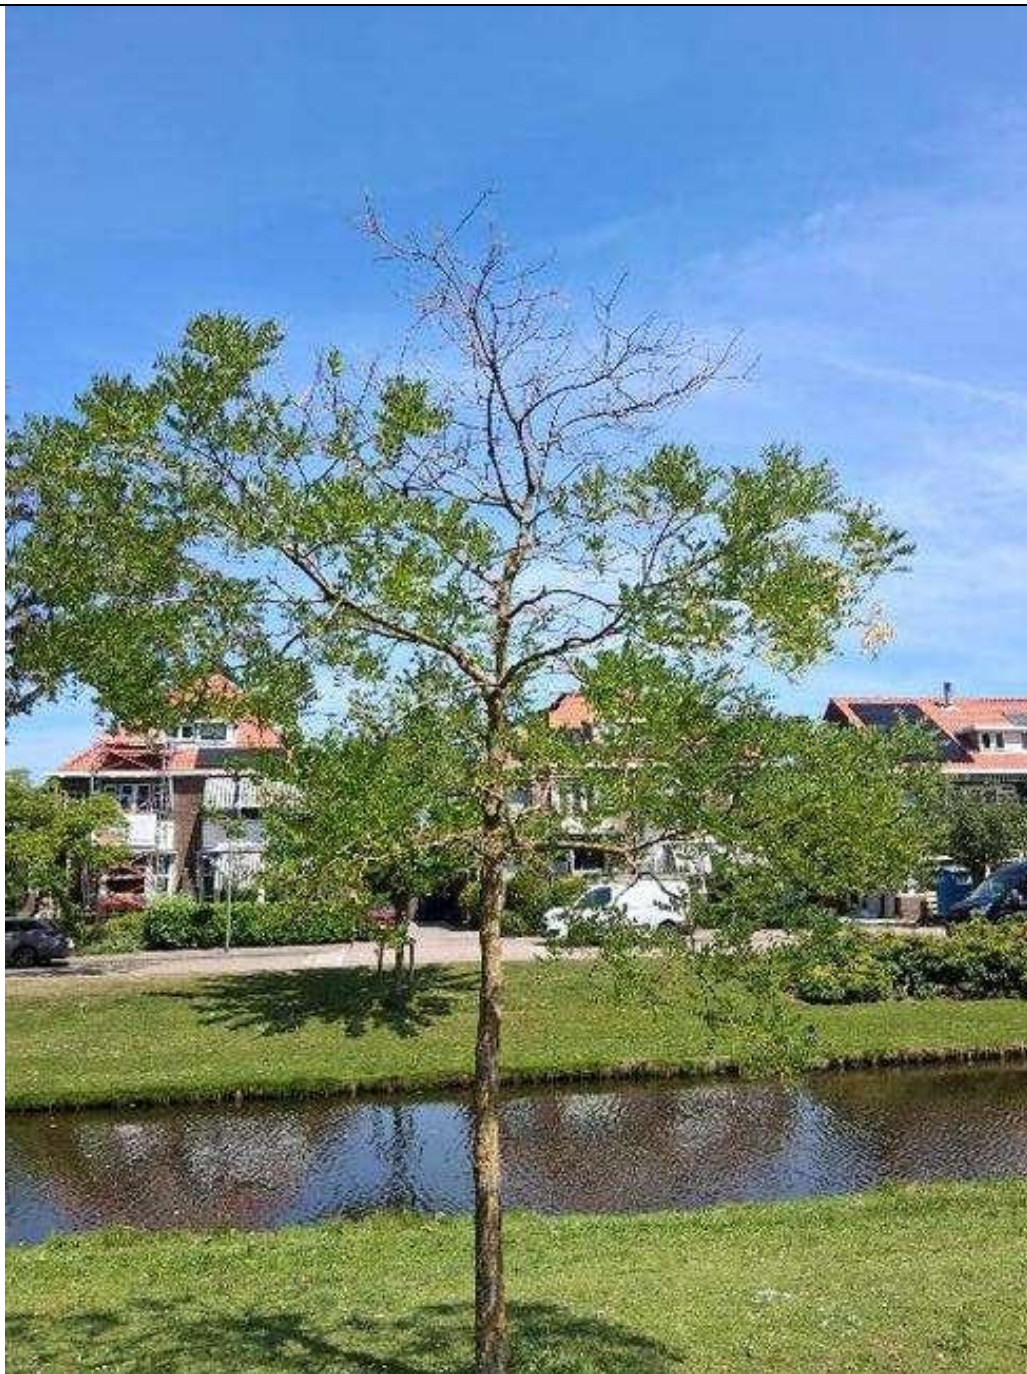
Foto en tekst van Jurriaan Steenaert  
20 juni 2025

Een verdrietige boom  
aan de Stadhouders-laan  
t.h.v. nr. 99.

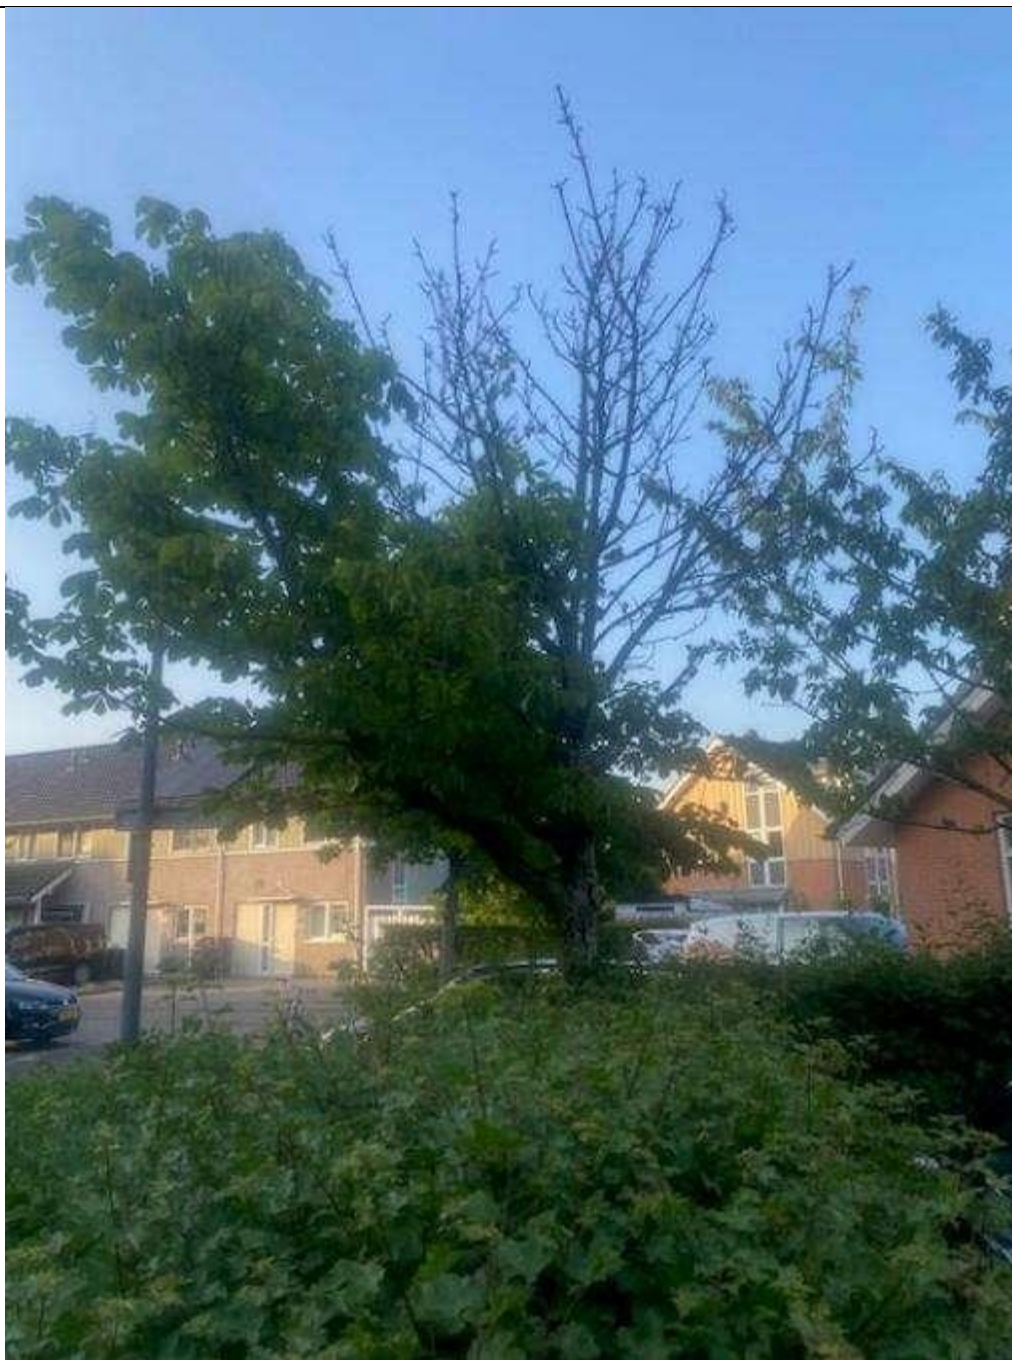
Foto en tekst Aart Lukaart  
12-06

Olof Palmeborg: flink  
aangetaste  
Paardenkastanje.

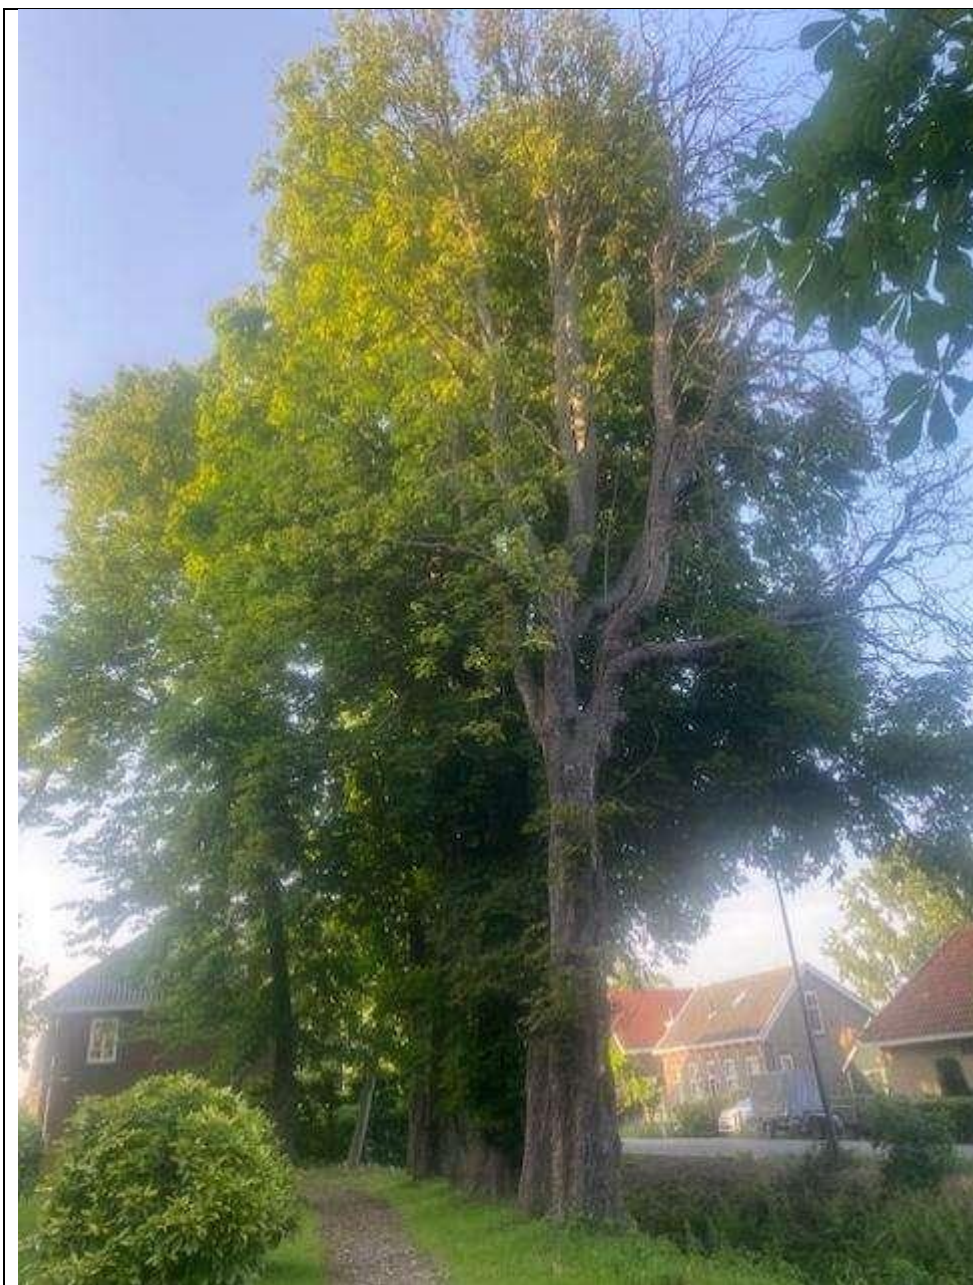
Foto en tekst Aart Lukaart  
12-06

Pad naast de  
Jacobuskerk: Een half  
dode paardenkastanje,  
het dode deel boven de  
rijbaan.

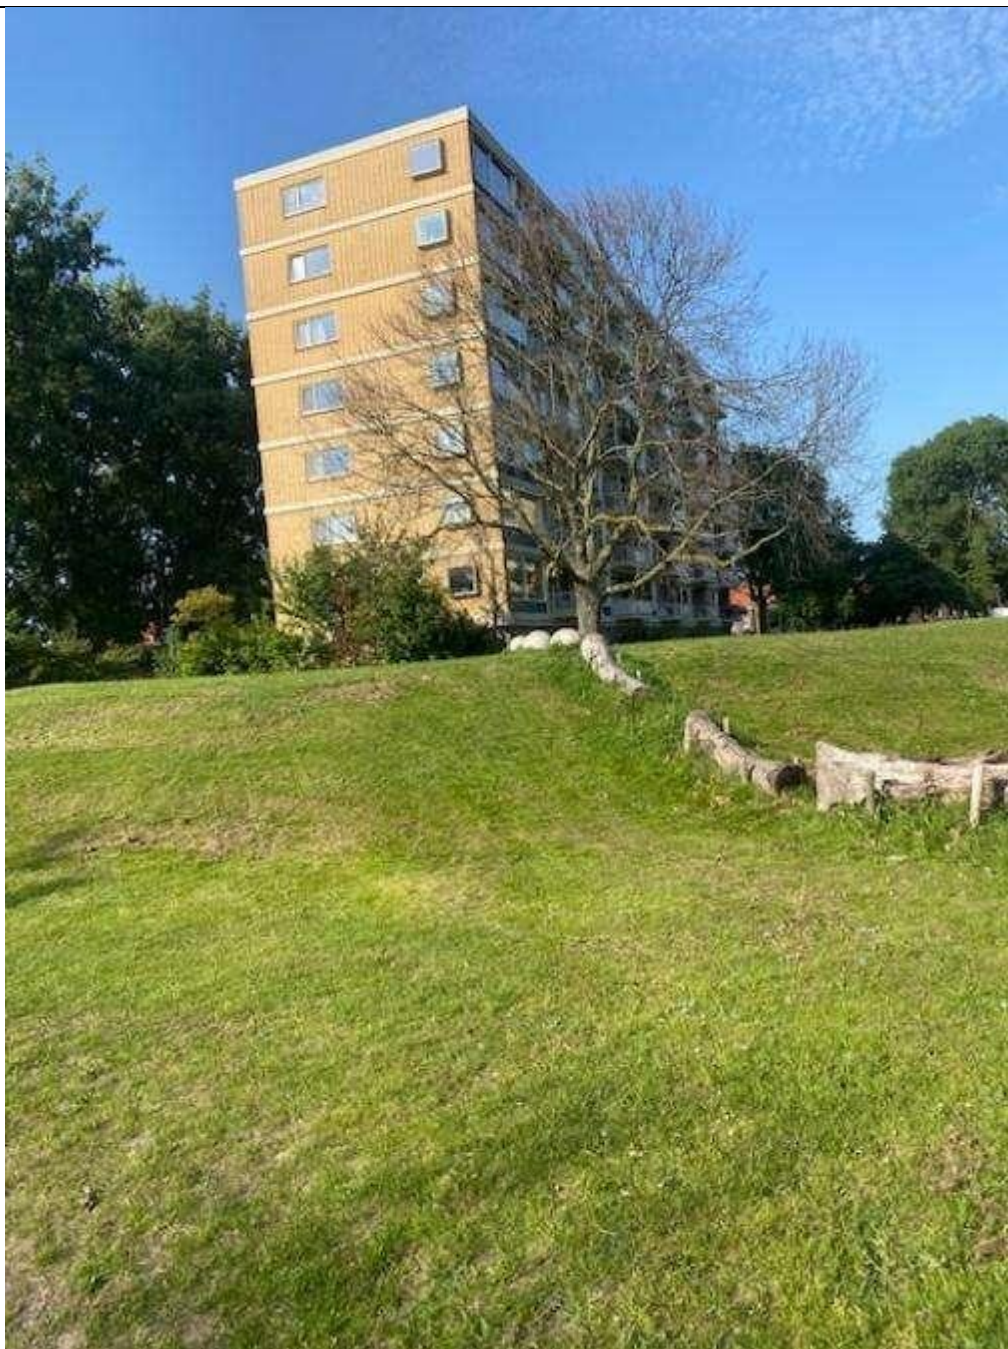
Foto en tekst Aart Lukaart  
11-06

Dode bomen aan de  
Maasboulevard.
