# Zieltoegende bomen in de stad Schiedam

## Dode bomen en niet gecompenseerde bomen in Schiedam

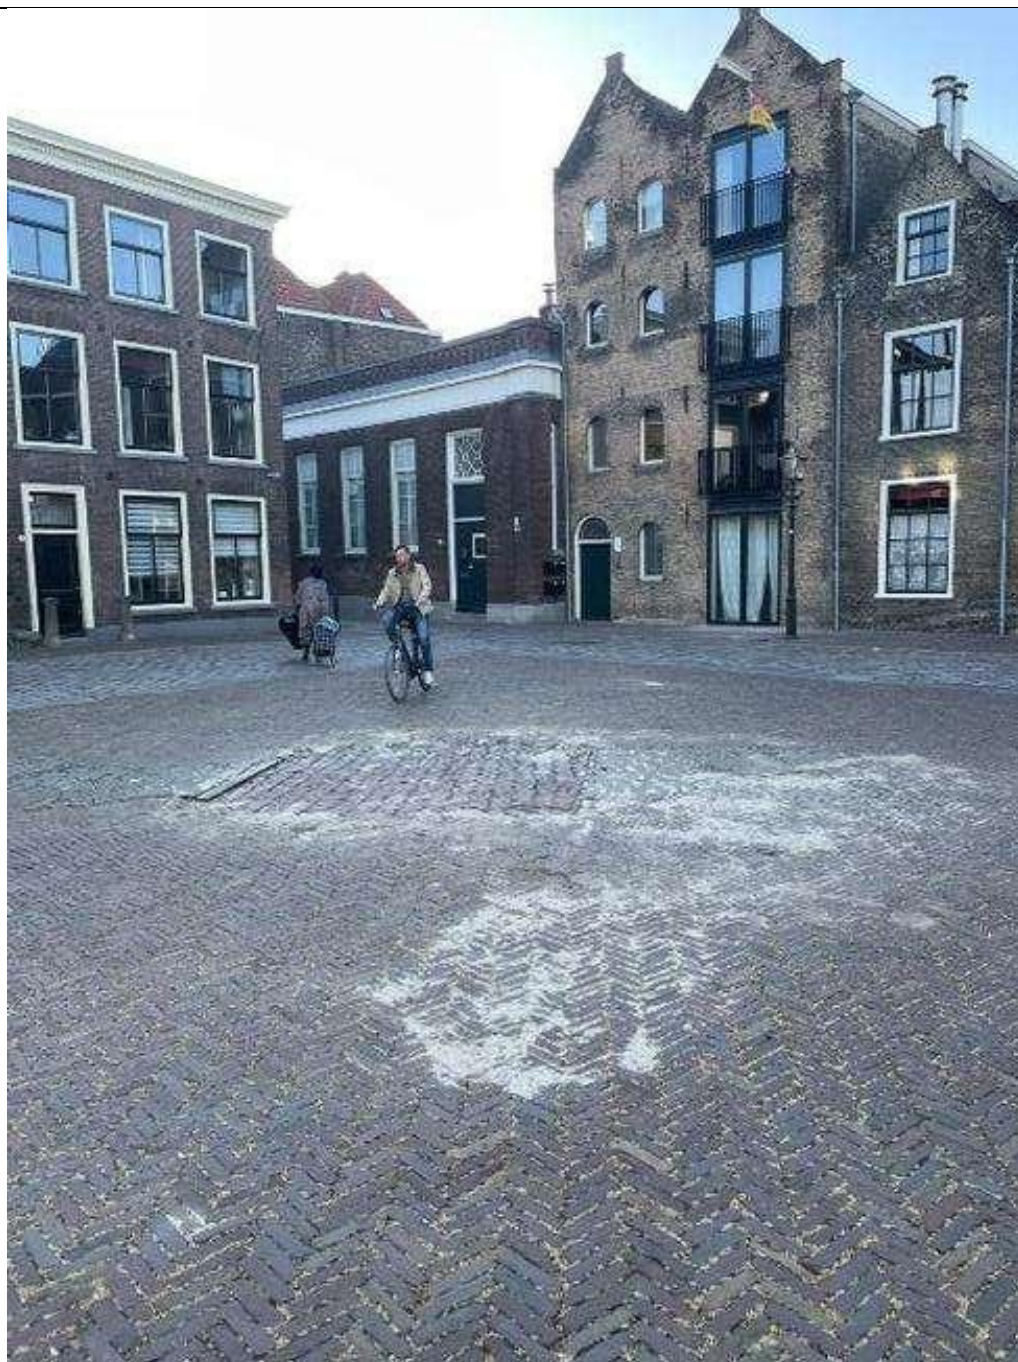
Vismarkt. Linde  
had al twee jaar  
Tonderzwam en  
brak in najaar 2024  
af. Niet vervangen.  
Wel element van  
kostbaar  
boomrooster  
weggehaald en  
twee andere laten  
liggen.

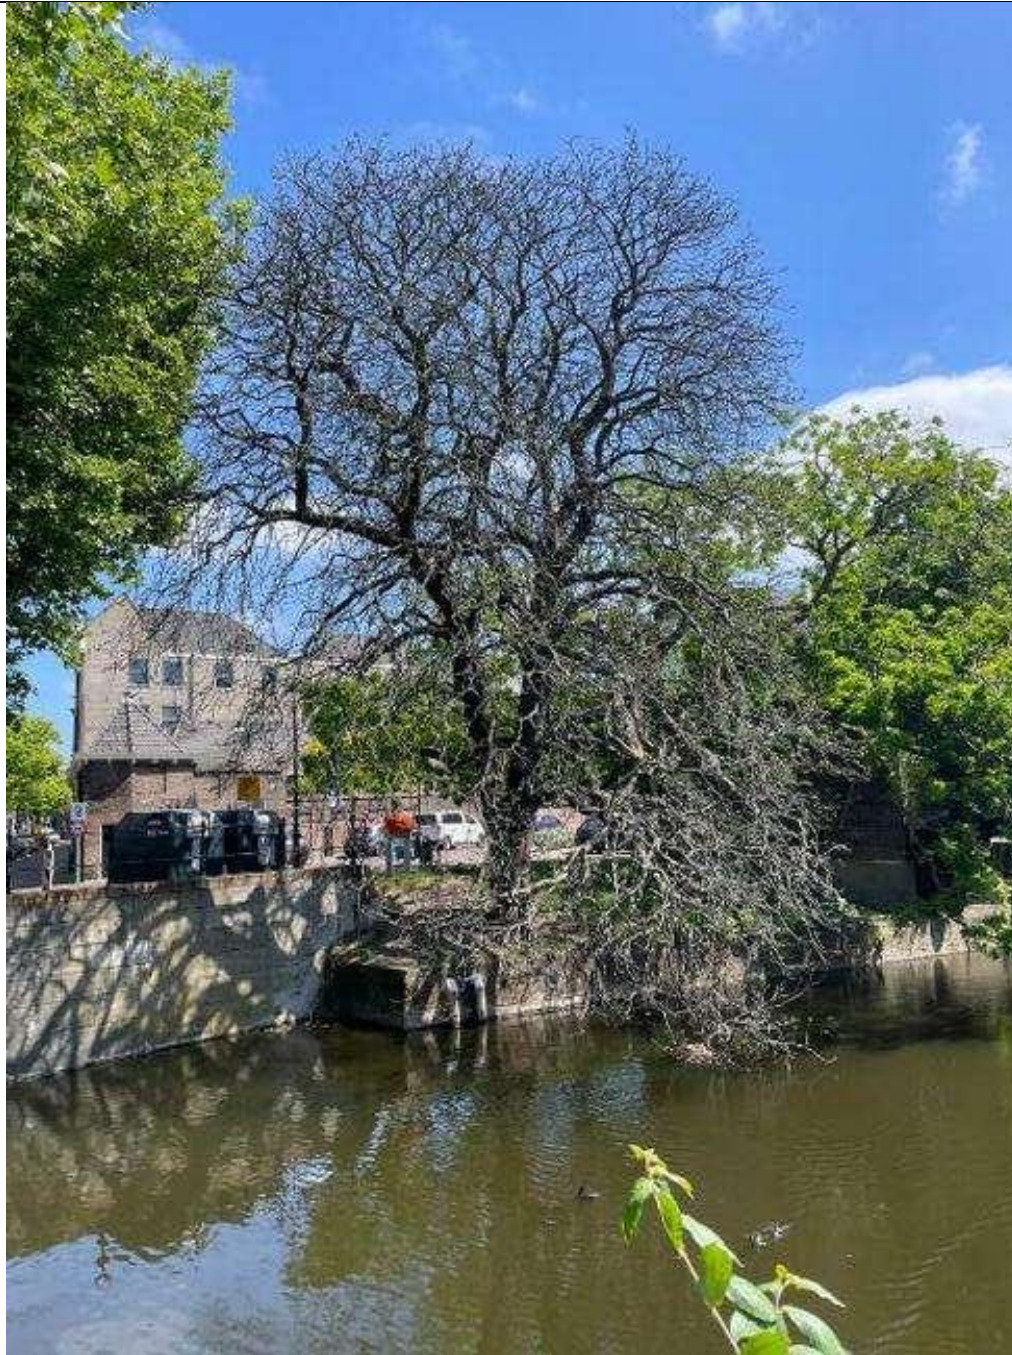
Westvest.  
Paardenkastanje,  
Boom is sinds  
voorjaar 2024  
dood.  
Staat op plaats  
met veel kans op  
schade:  
fluisterboot 2x per  
dag, verkeer en  
monumentaal hek  
en muur van  
Westvest.  
Duur om op te  
ruimen als hij in  
het water valt.

Jurriaan Steenaert  
heeft deze boom  
eveneens gemeld

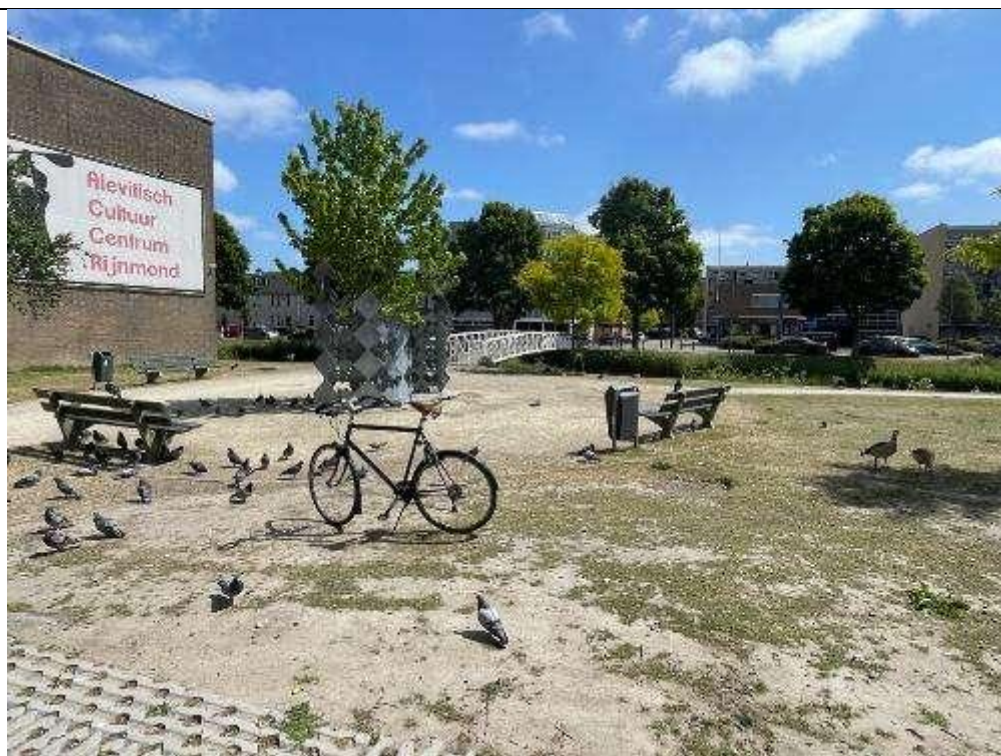
Locatie waar in najaar 2024 een grasbetonstenen pad door Irado is aangelegd naar rioolgemaal.

Gleditsia op de plaats van fiets was al sinds 2023 dood en is meegenomen. Boom is niet vervangen.

Terrein niet netjes afgewerkt en niet ingezaaid. Grasbeton op het zand gelegd zonder teelaarde.

Geheel oogt haveloos.

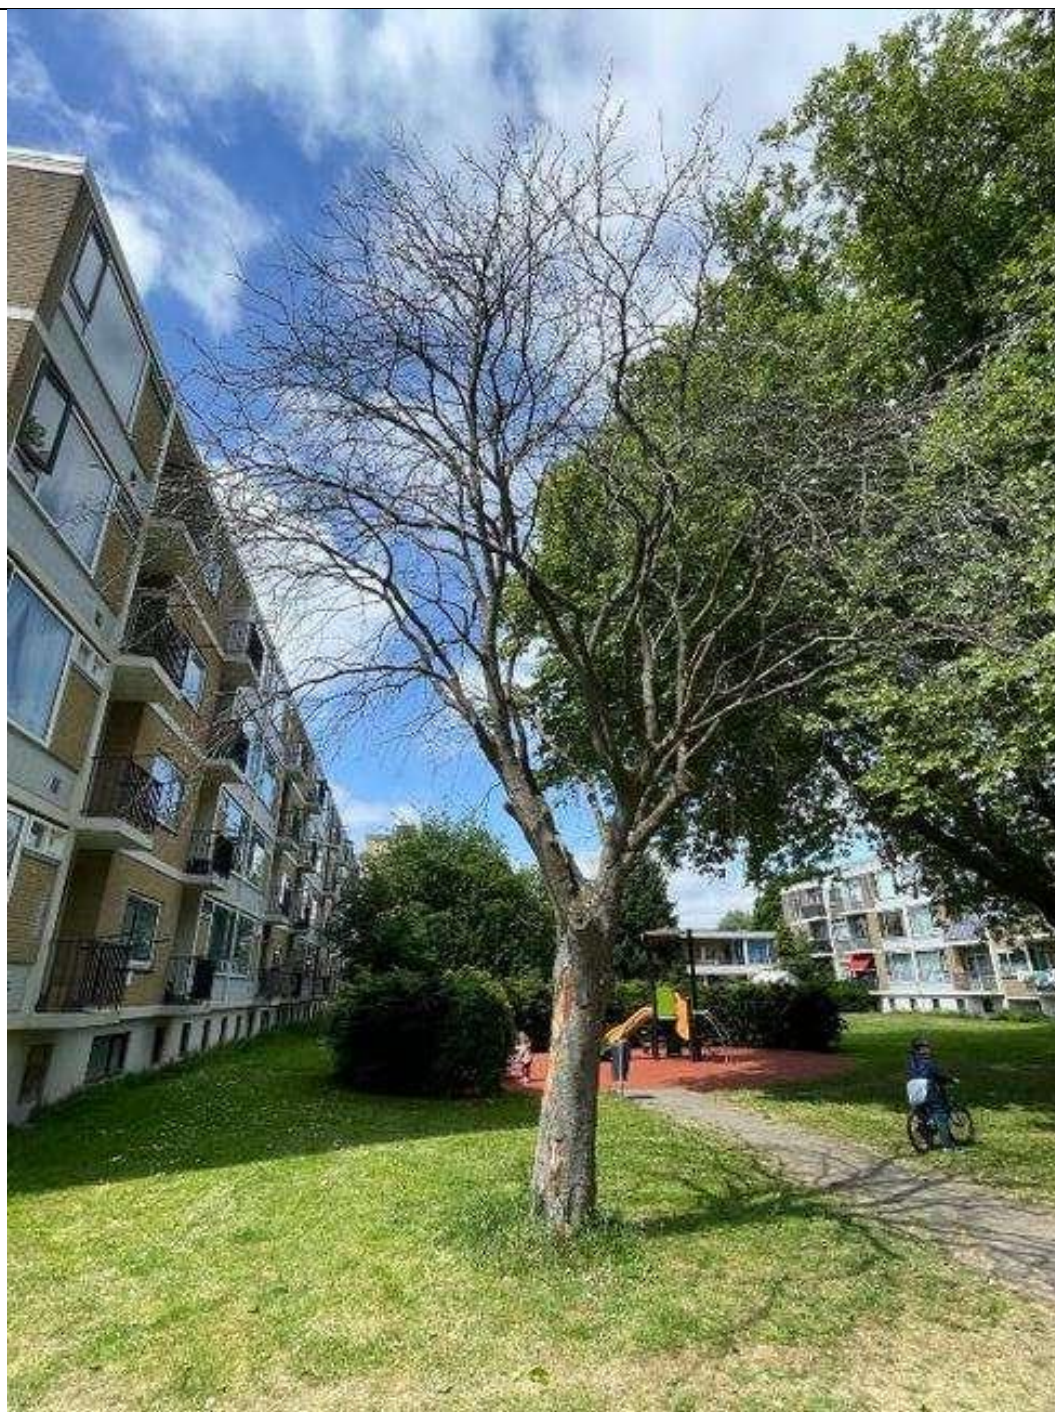
Dode Meelbes achter  
flat Albardastraat.

Had al drie jaar  
Tonderzwam, is niet  
opgemerkt.

Boom is sinds 2024  
dood en niet  
vervangen.

Dode boom staat nabij  
druk trottoir en een  
kinderspeelplaats.

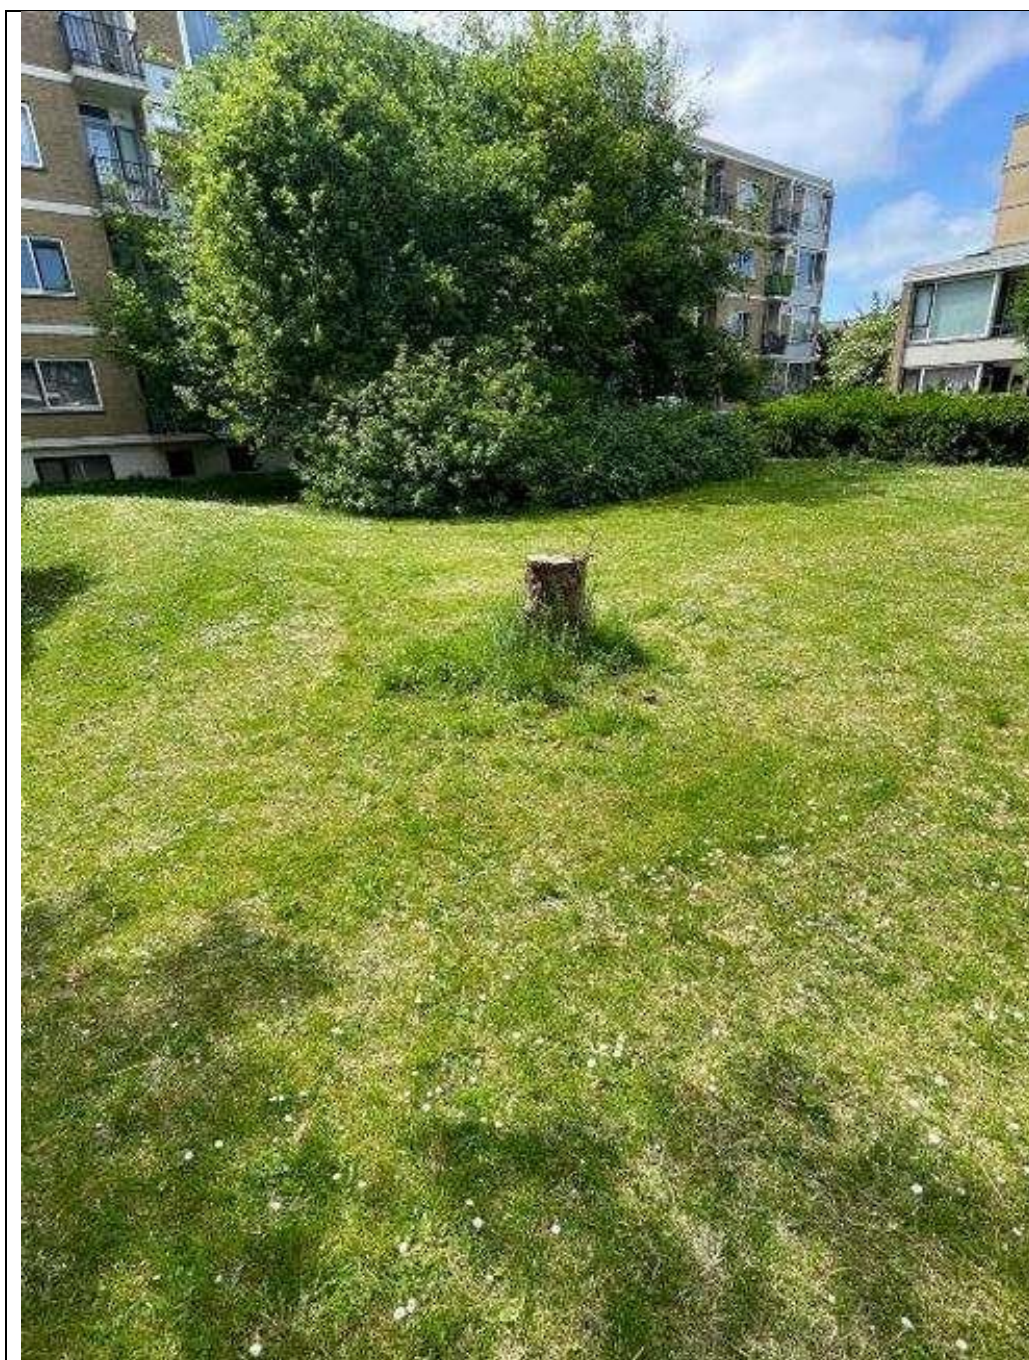
Stomp van  
Paardenkastanje  
achter flat  
Albardastraat.

Boom was ernstig  
aangetast door zwam,  
niet opgemerkt bij  
BVC.

Daarna gebroken en  
verwijderd in winter  
2023/2024.

Boom is niet  
vervangen.

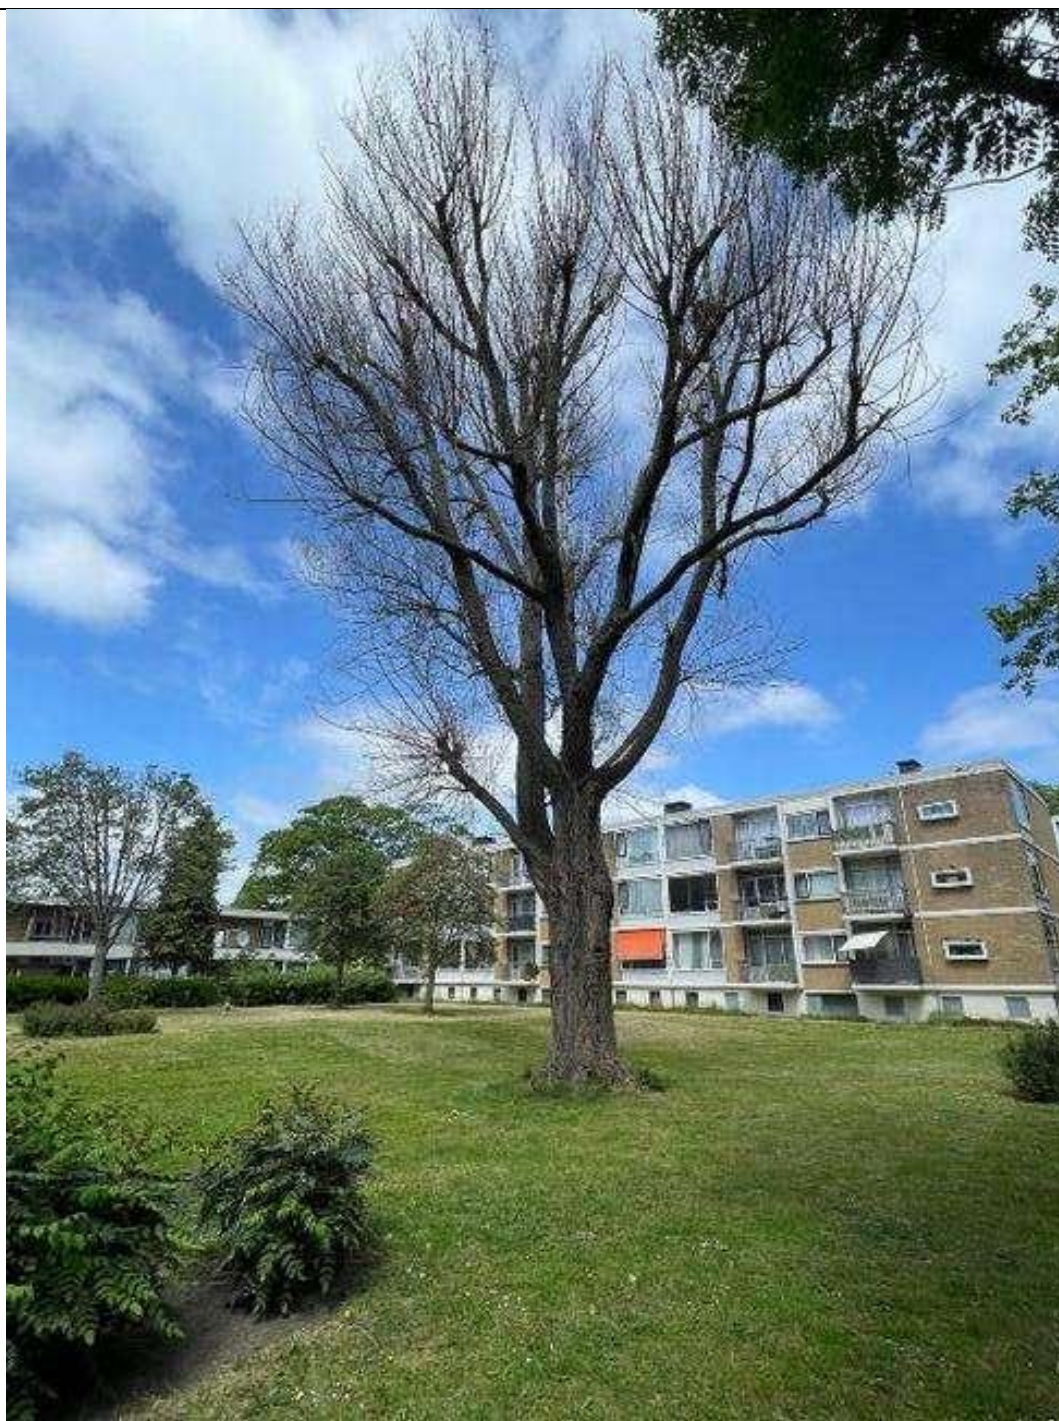
Dode wilg.

Onterecht  
gekandelaberd in 2021  
en daaraan  
doodgegaan.

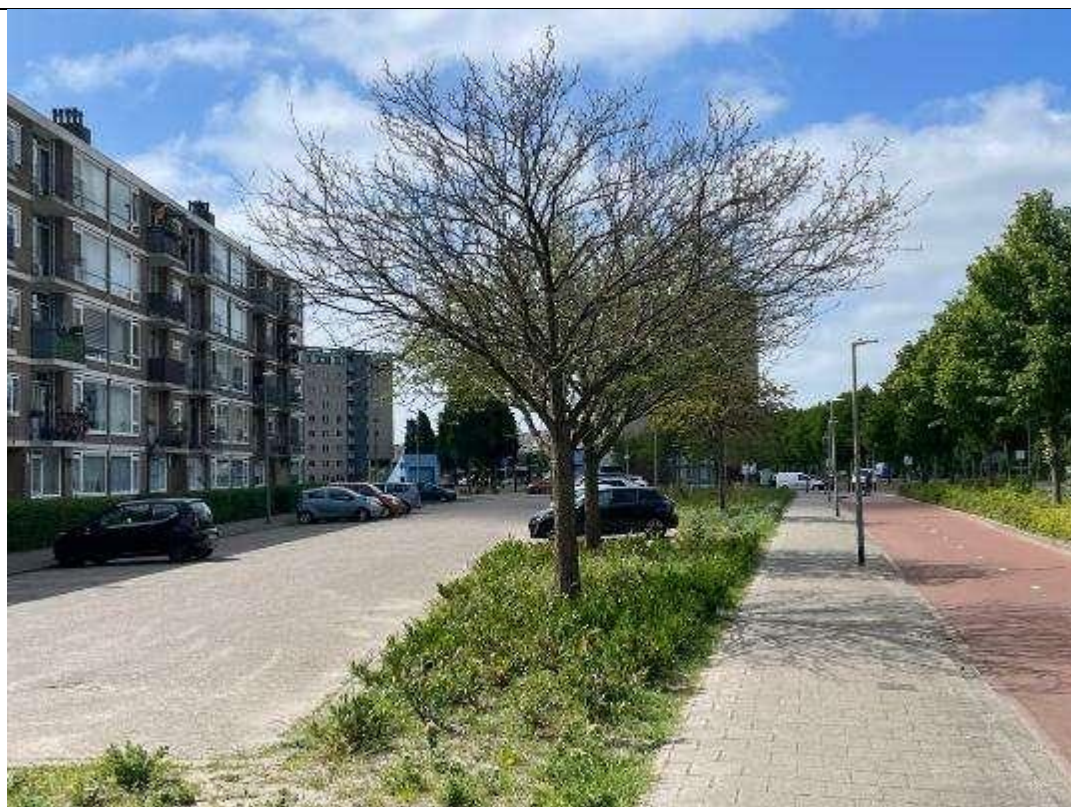
Foto plus tekst  
Huib Snee  
17 mei 2025

V Haarenlaan nabij  
Plein 40/45

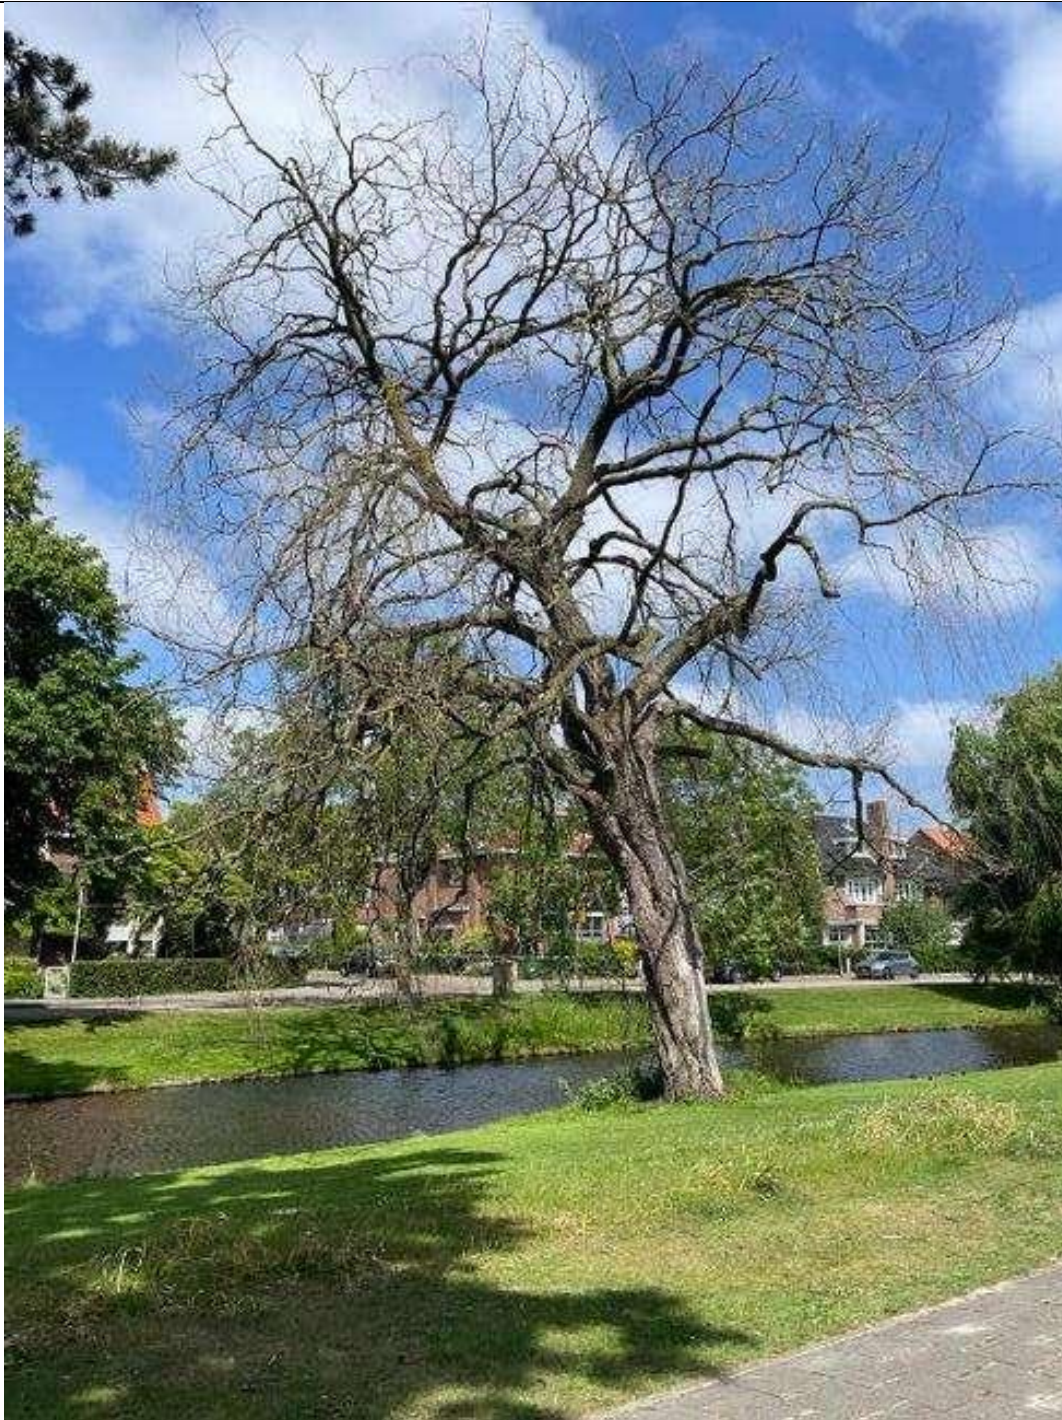
Treurwilg die al 1,5  
jaar dood staat aan  
Stadhouderslaan.

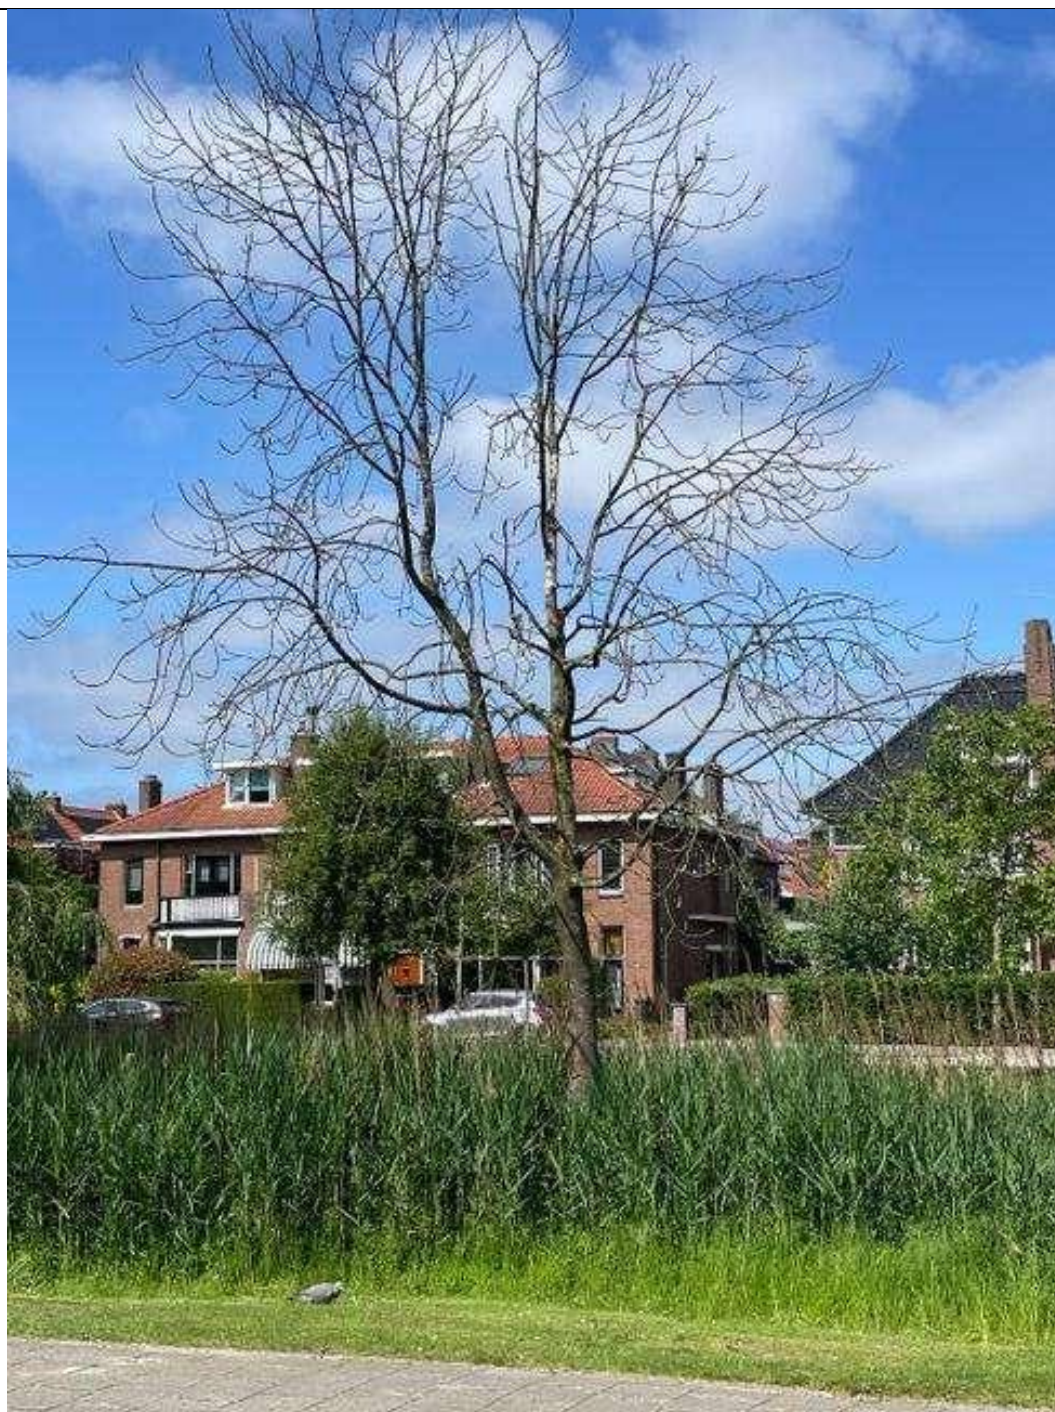
Es dood aan  
Stadhouderslaan

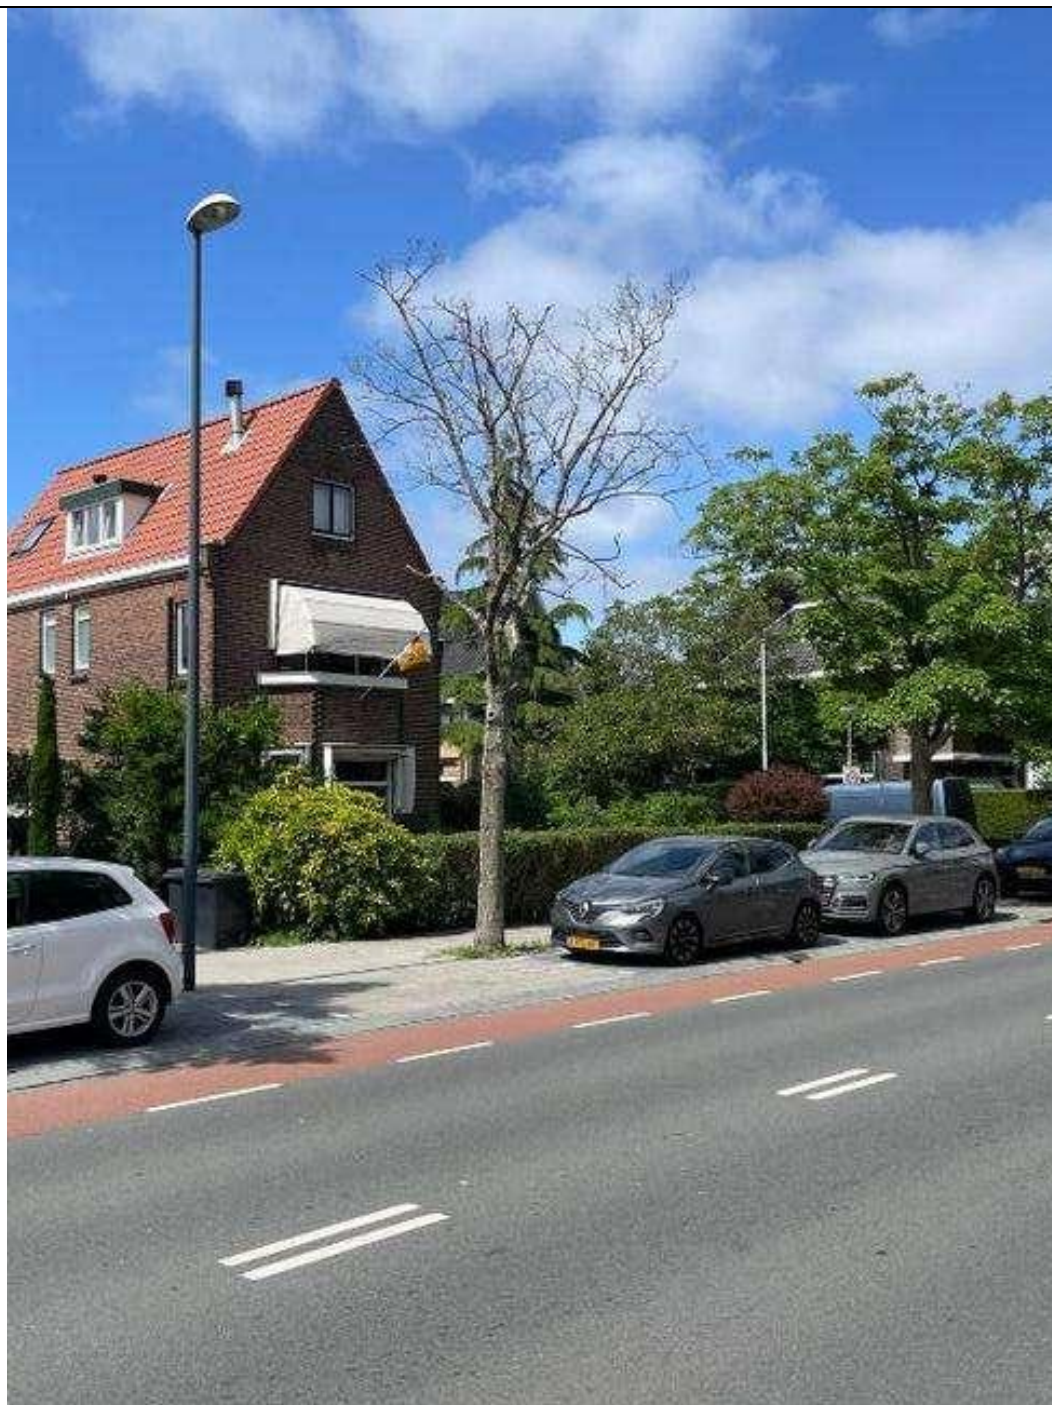
Esdoorn dood aan  
Willem de Zwijgerlaan  
als gevolg van schade  
door graafwerk en  
herbestrating in 2024

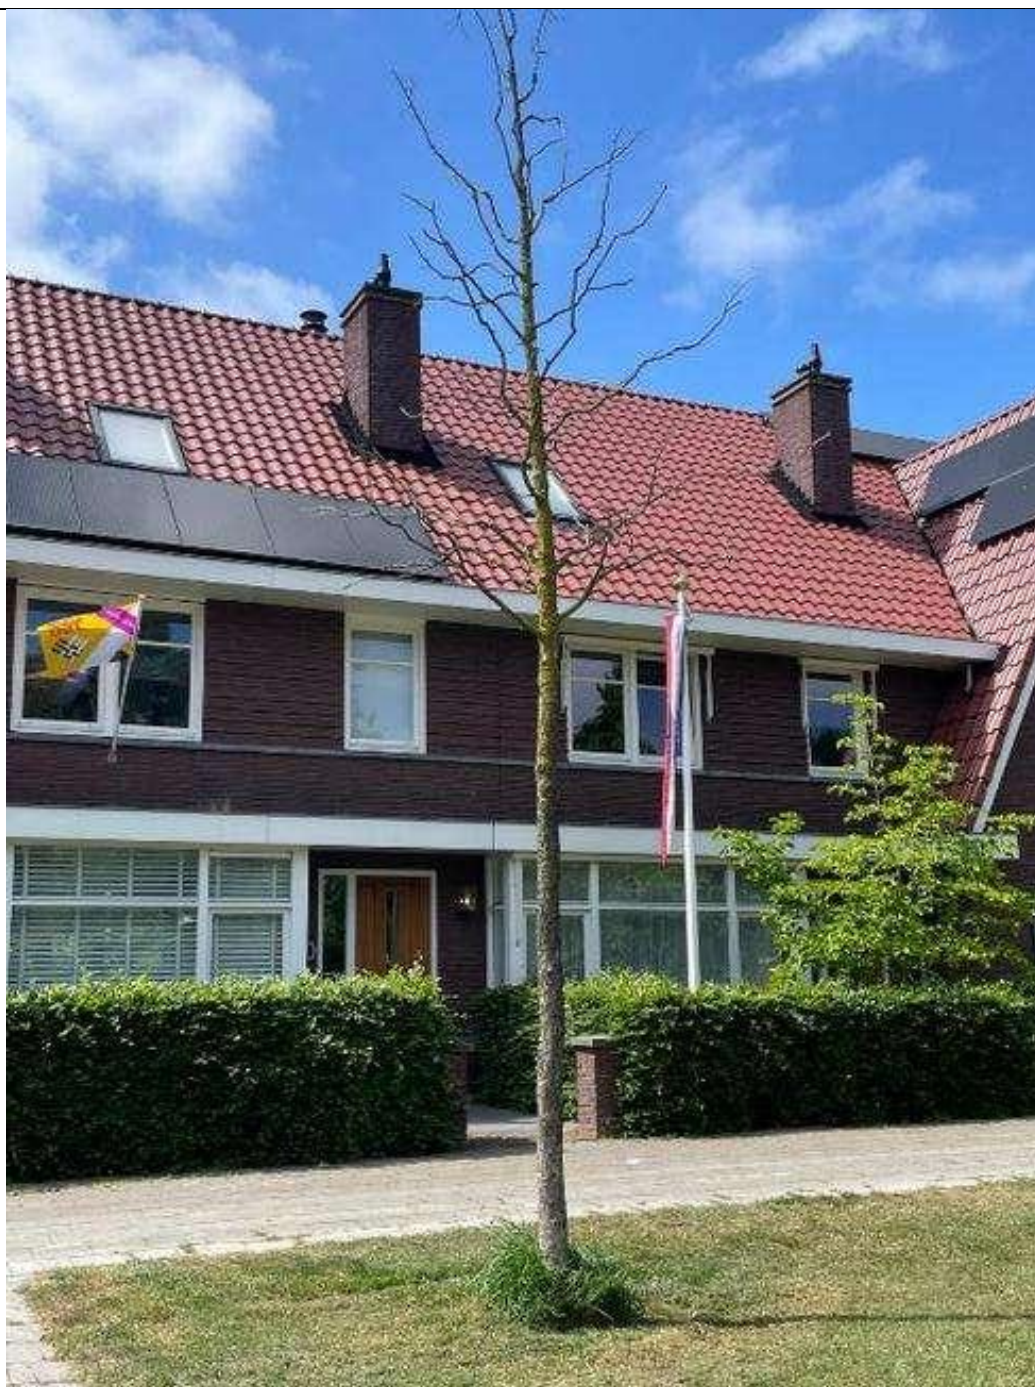
Anna van Burenstraat,  
slechte  
grondbewerking,  
meeste bomen daar  
groeien matig

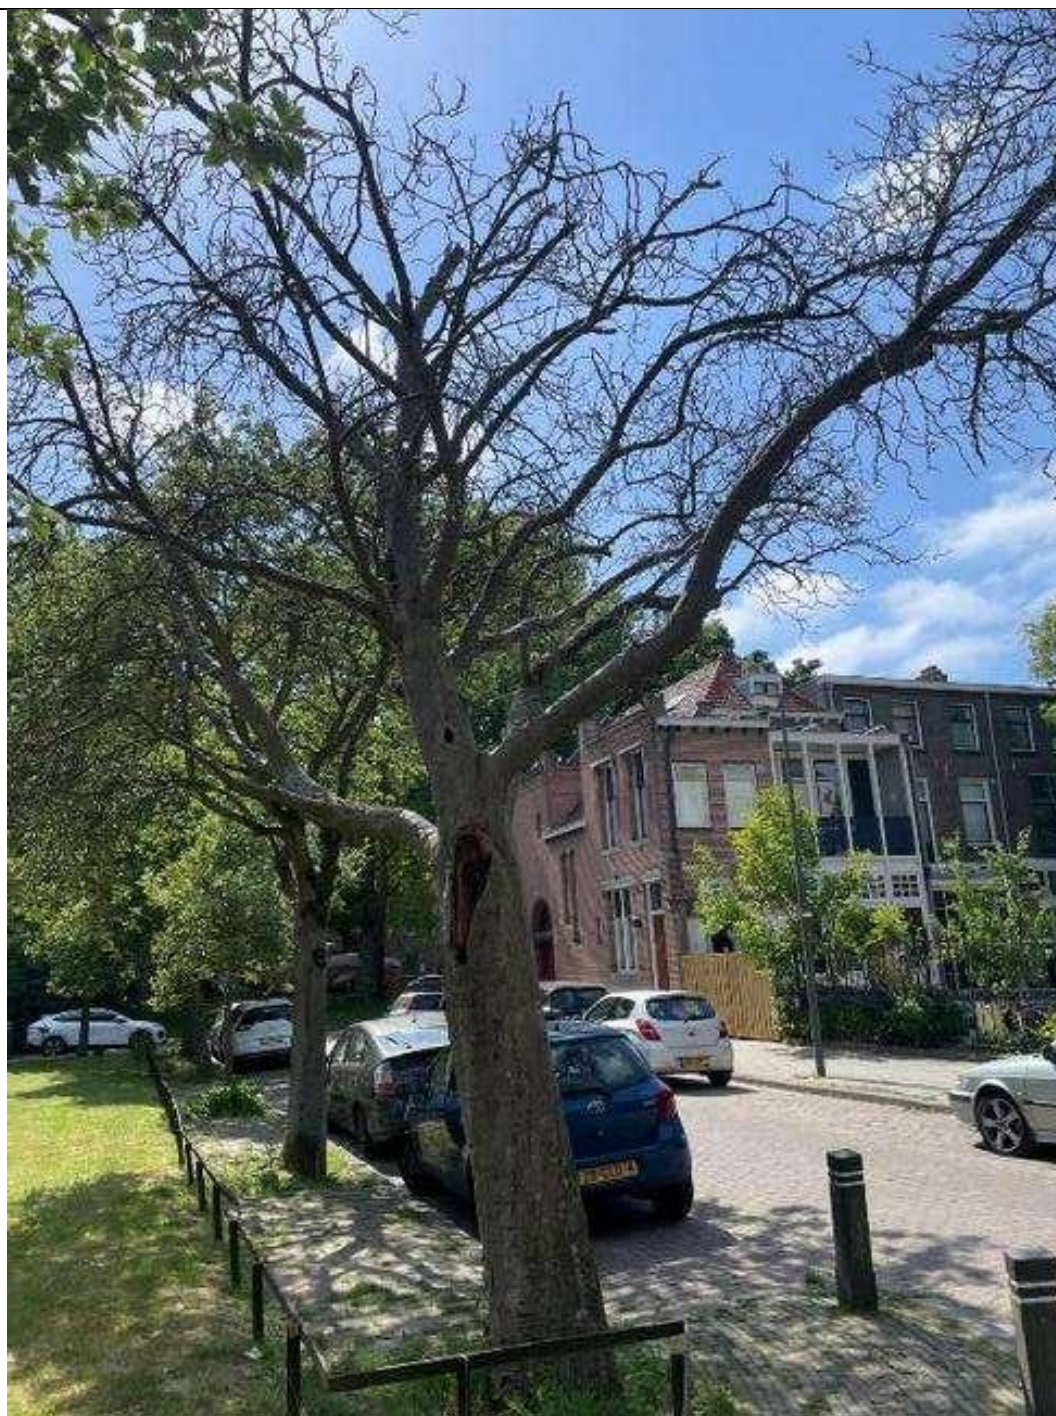
Plein Eendragt.

Dode Meelbes met  
groot gat in stam.  
Vorig jaar ook gemeld

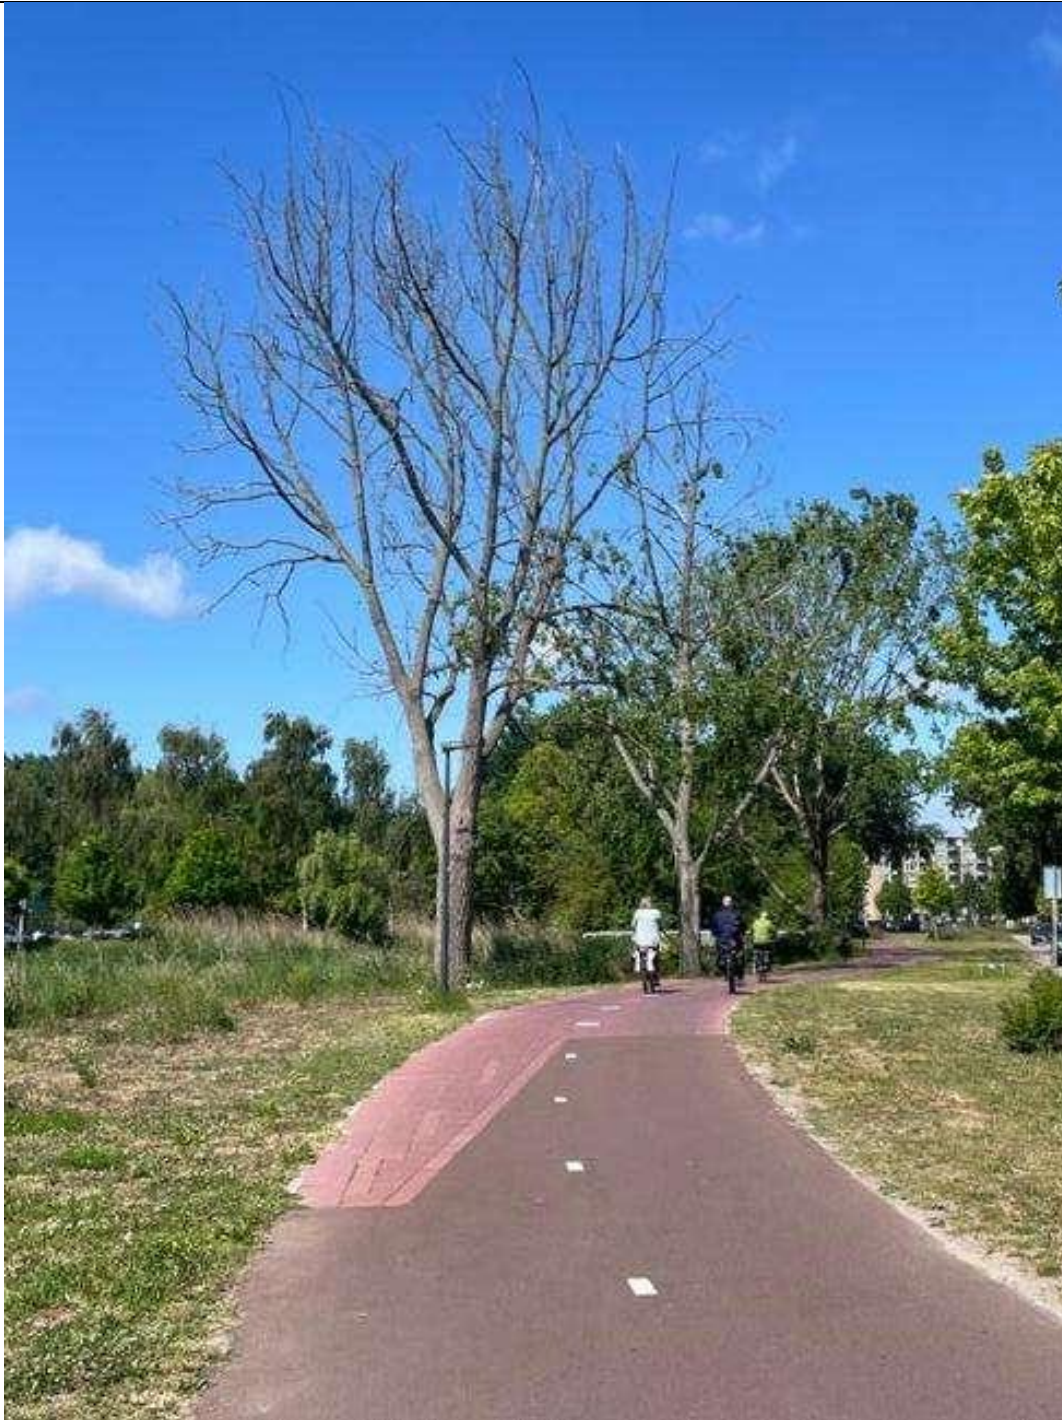
Dode populier Prinses  
Beatrixlaan,  
warmteleiding  
2023/2024

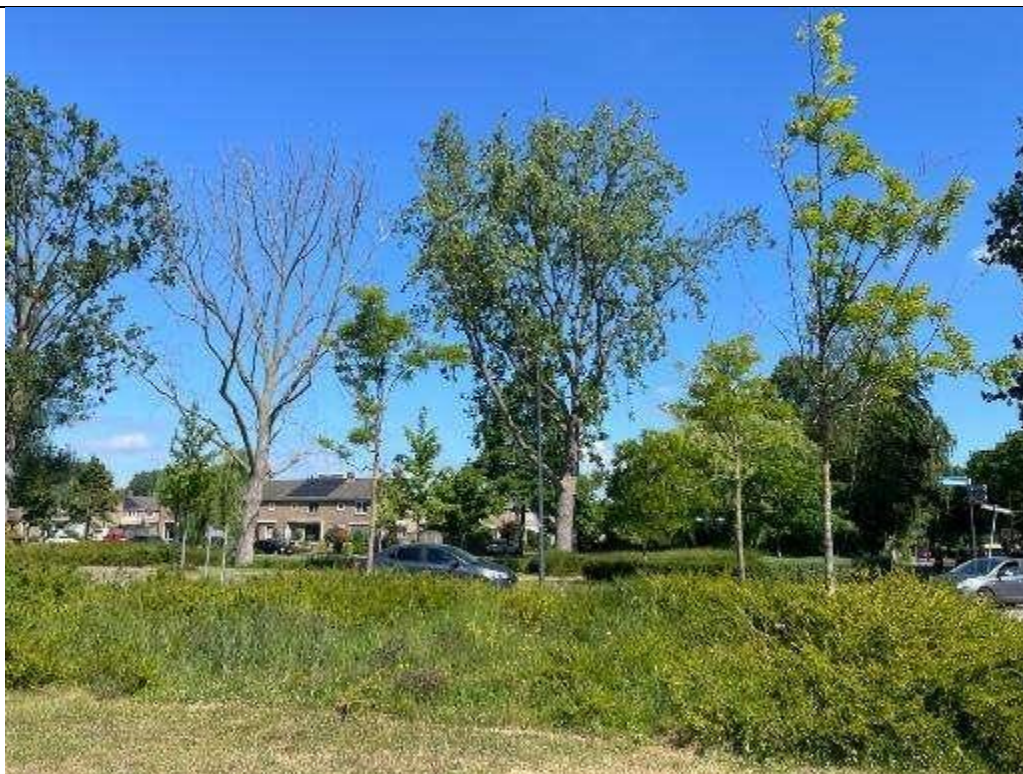
Foto plus tekst  
Huib Snee  
17 mei 2025

Dode populier Prinses  
Beatrixlaan op  
achtergrond.

Voorgrond rechts een  
niet goed hergroeide  
boom geplant in 2021.

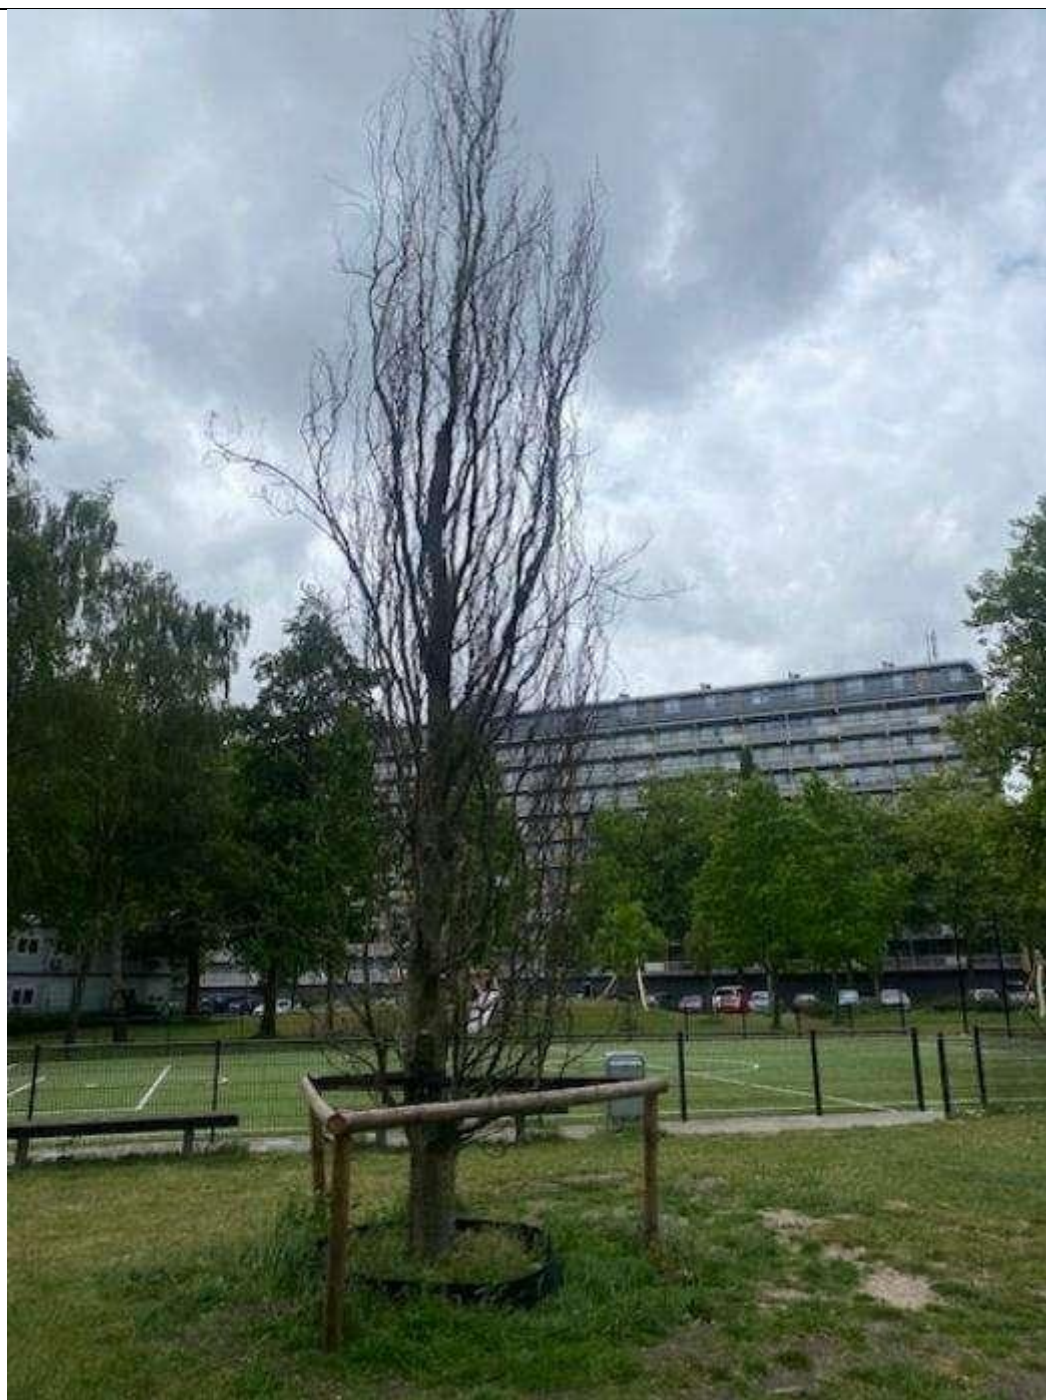
Foto en opmerking  
Aart Lukaart  
27-05-2025

Dode boom  
Bachplein binnentuin.  
Graag vervangen.

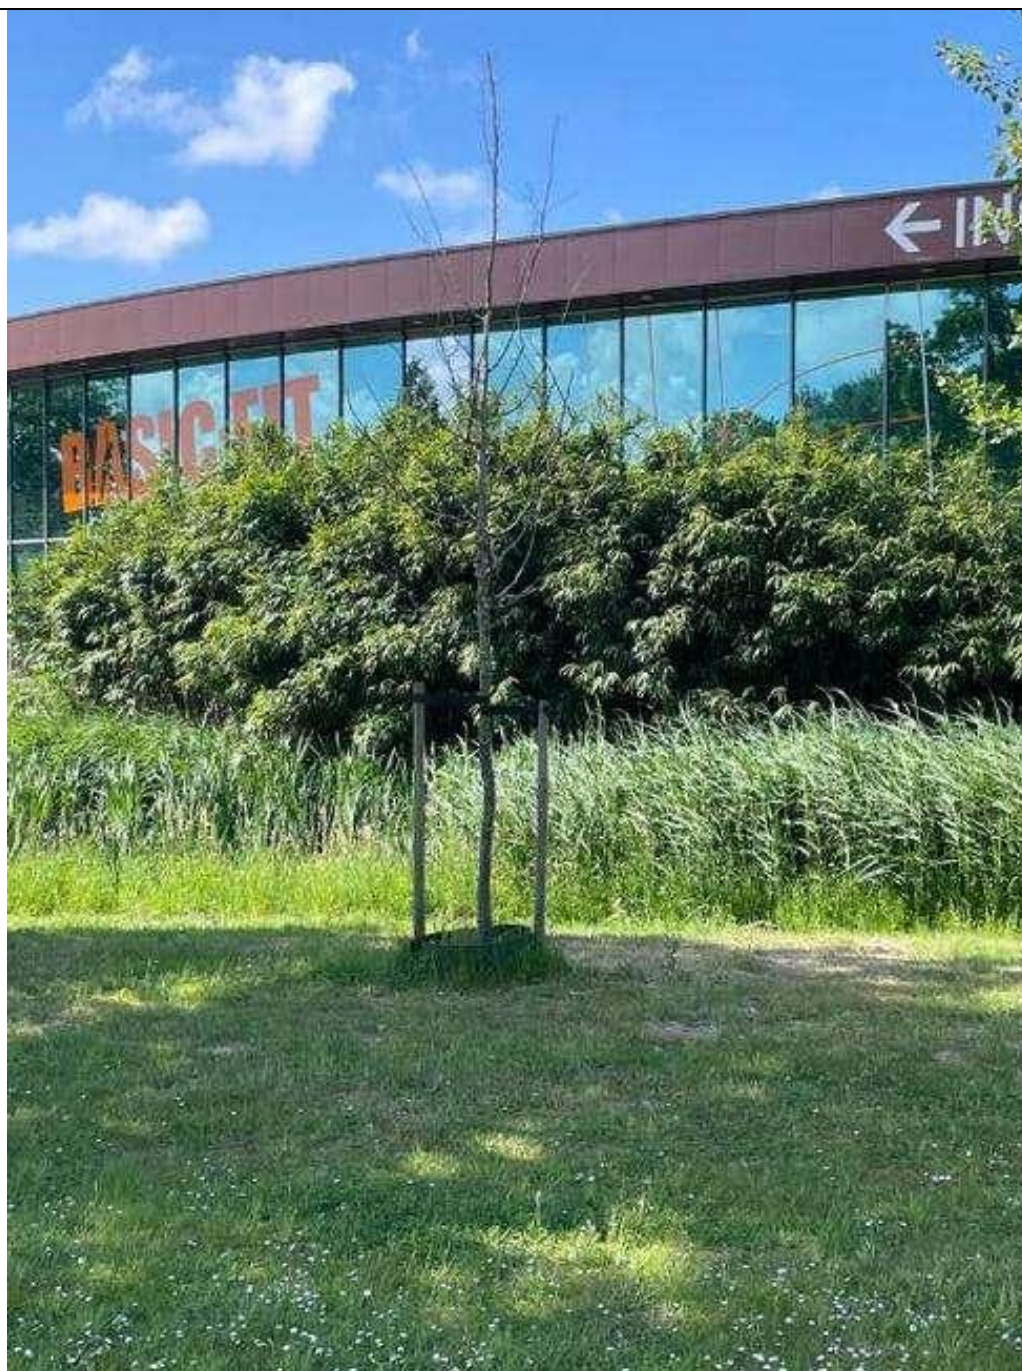
Foto plus tekst  
Huib Snee  
17 mei 2025

Prinses Beatrixlaan,  
sportzaal Basic Fit
