# Zieltoegende bomen in de stad Schiedam

## Dode bomen en niet gecompenseerde bomen in Schiedam

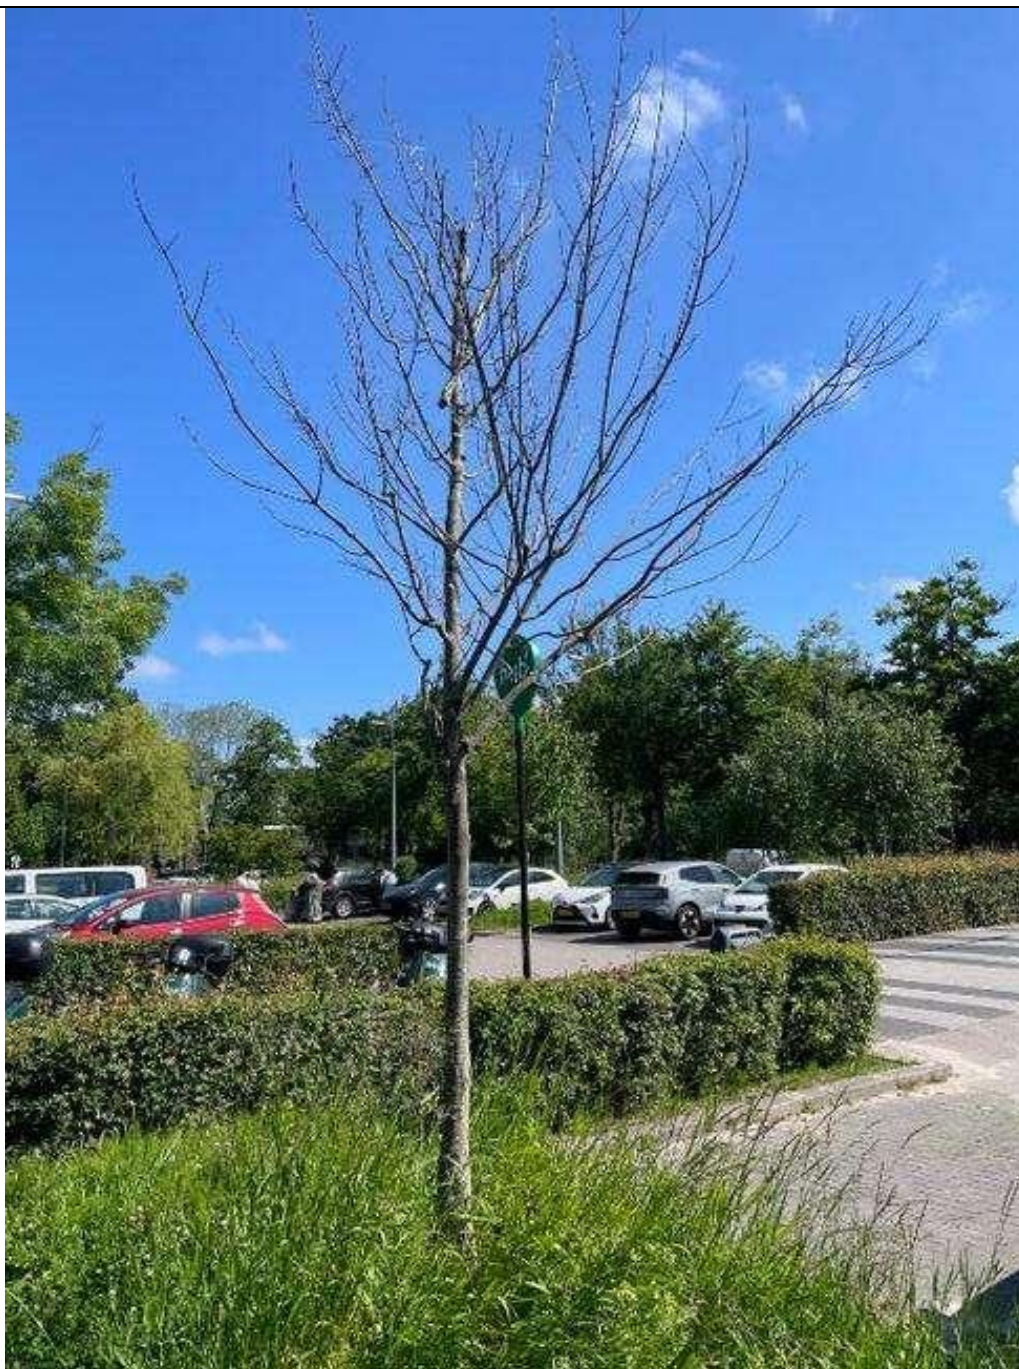
‘Beroemde boom’.  
Heeft reeds drie keer  
op een foto bij een  
melding aan de  
gemeente van de  
Bomenridders  
gestaan.

De aannemer van de  
warmteleiding had de  
boom in de zomer  
zomaar uit de grond  
getrokken en daarbij  
de bast gebroken en  
de top. Drie jaar later  
staat de boom er  
nog....

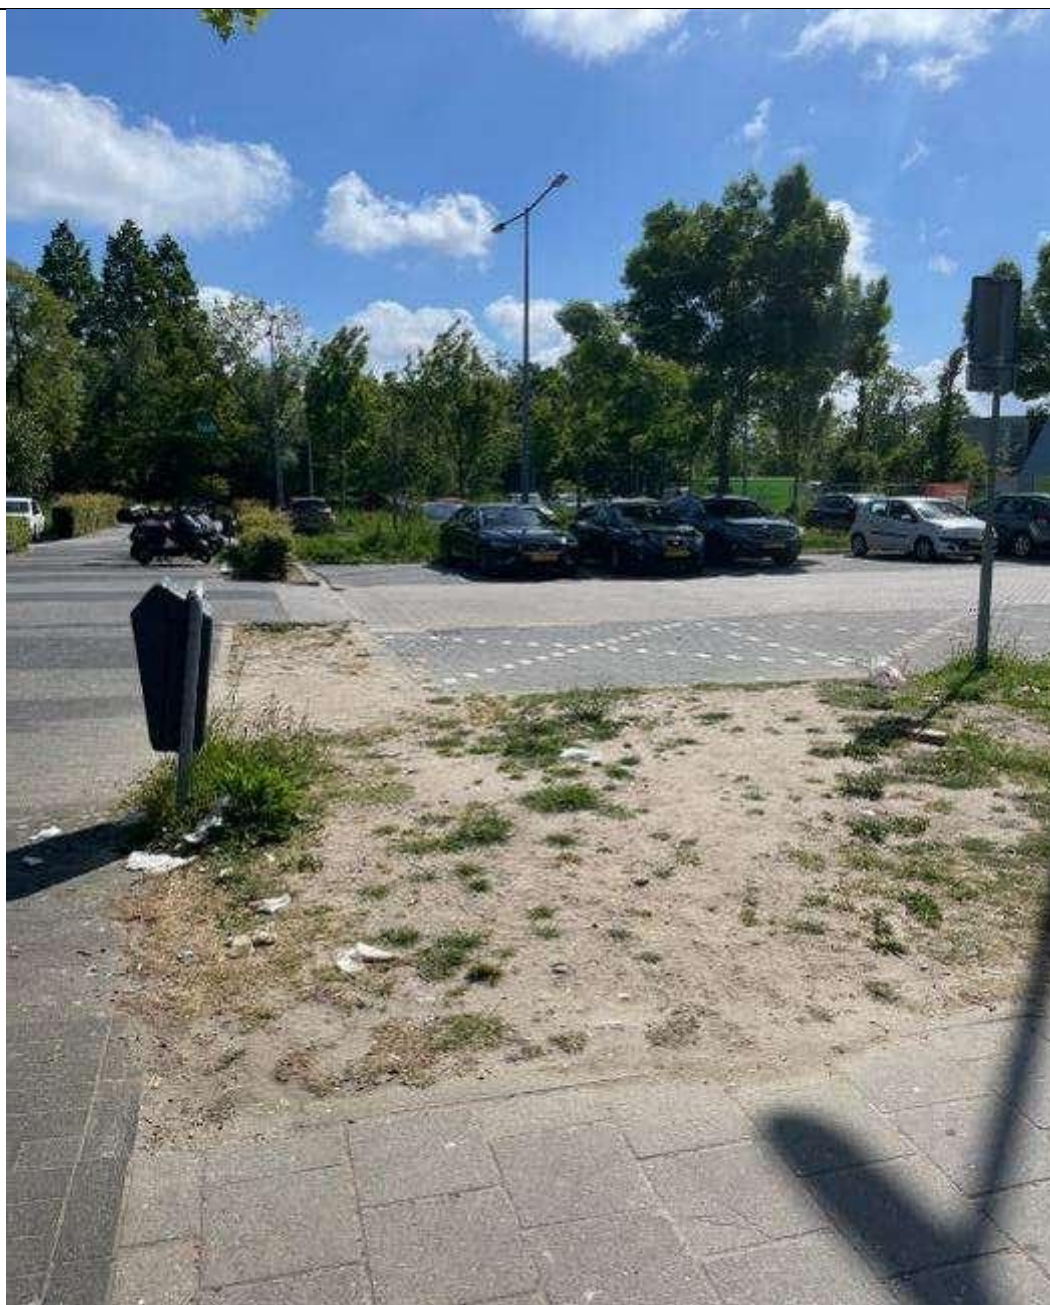
Bij het parkeerterrein  
voor het  
sportcentrum.

Groen weg, zand er  
voor terug.

Hier is de  
warmteleiding  
doorheen gegaan.  
Bestrating netjes  
teruggelegd. Groen  
niets aan herstelwerk  
gedaan.

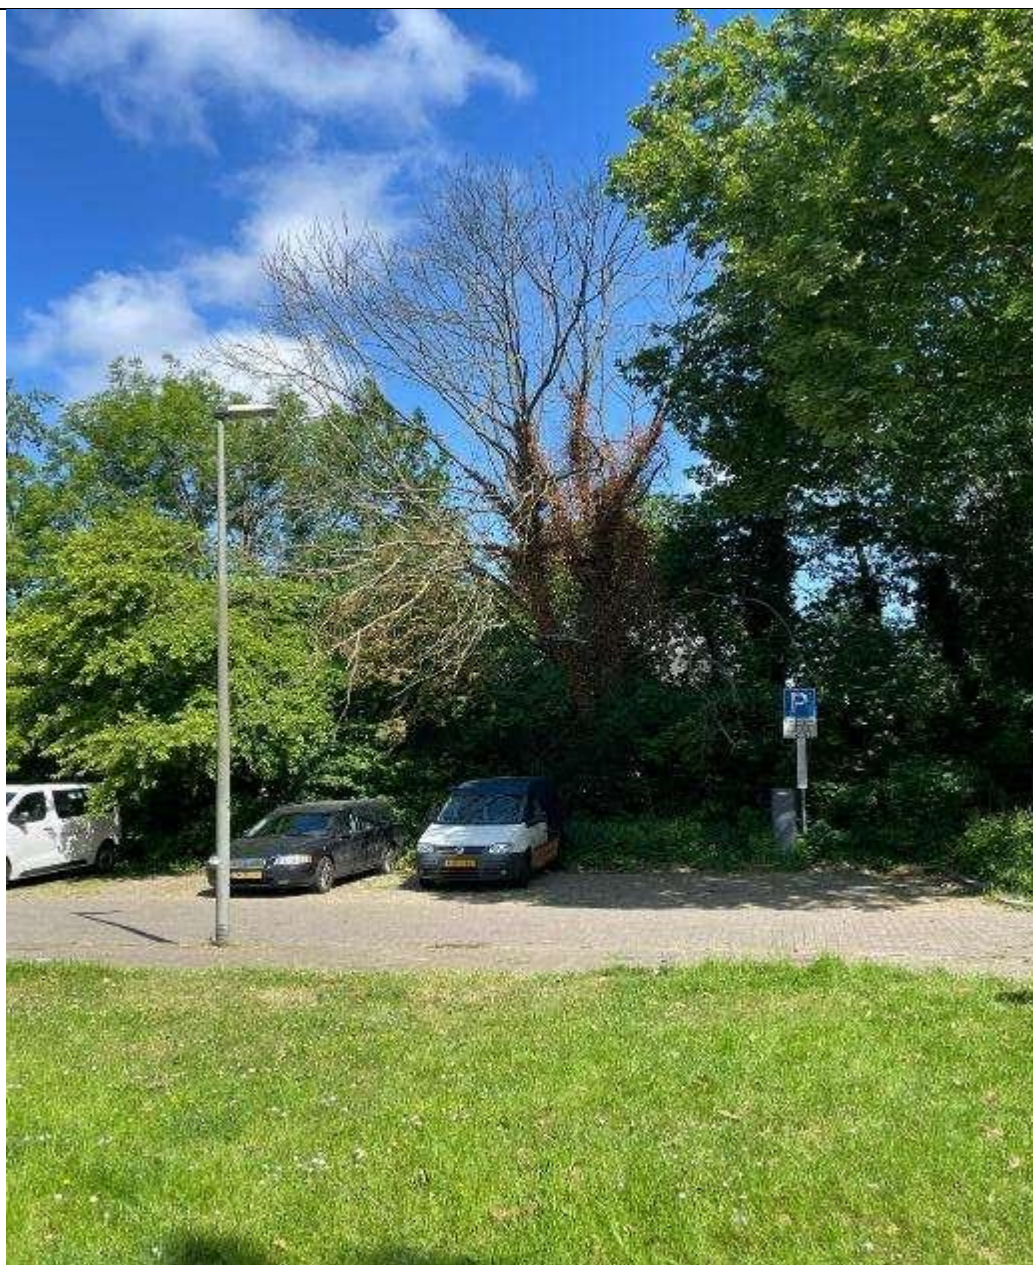
Foto plus tekst  
Huib Sneepe  
17 mei 2025

Technische school  
aan Nieuwe Damlaan  
hoek Schiedamse  
weg, bij Station  
Nieuwland. Dode Es.

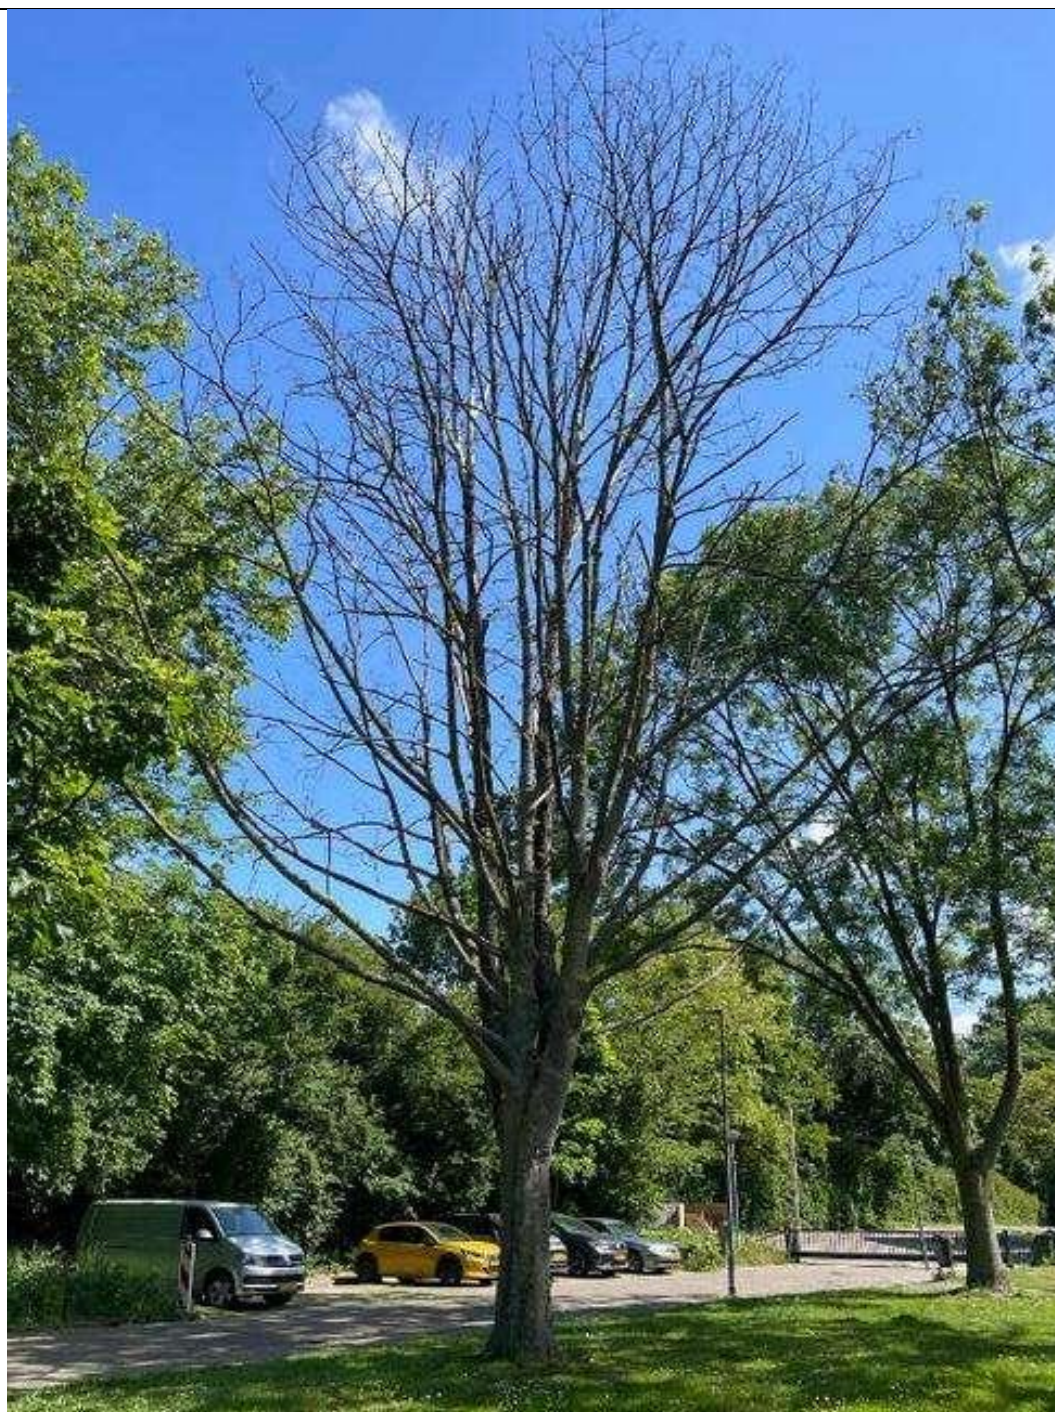
Foto plus tekst  
Huib Snee  
17 mei 2025

Technische school  
aan Nieuwe Damlaan  
hoek Schiedamse  
weg, bij Station  
Nieuwland. Dode Es.

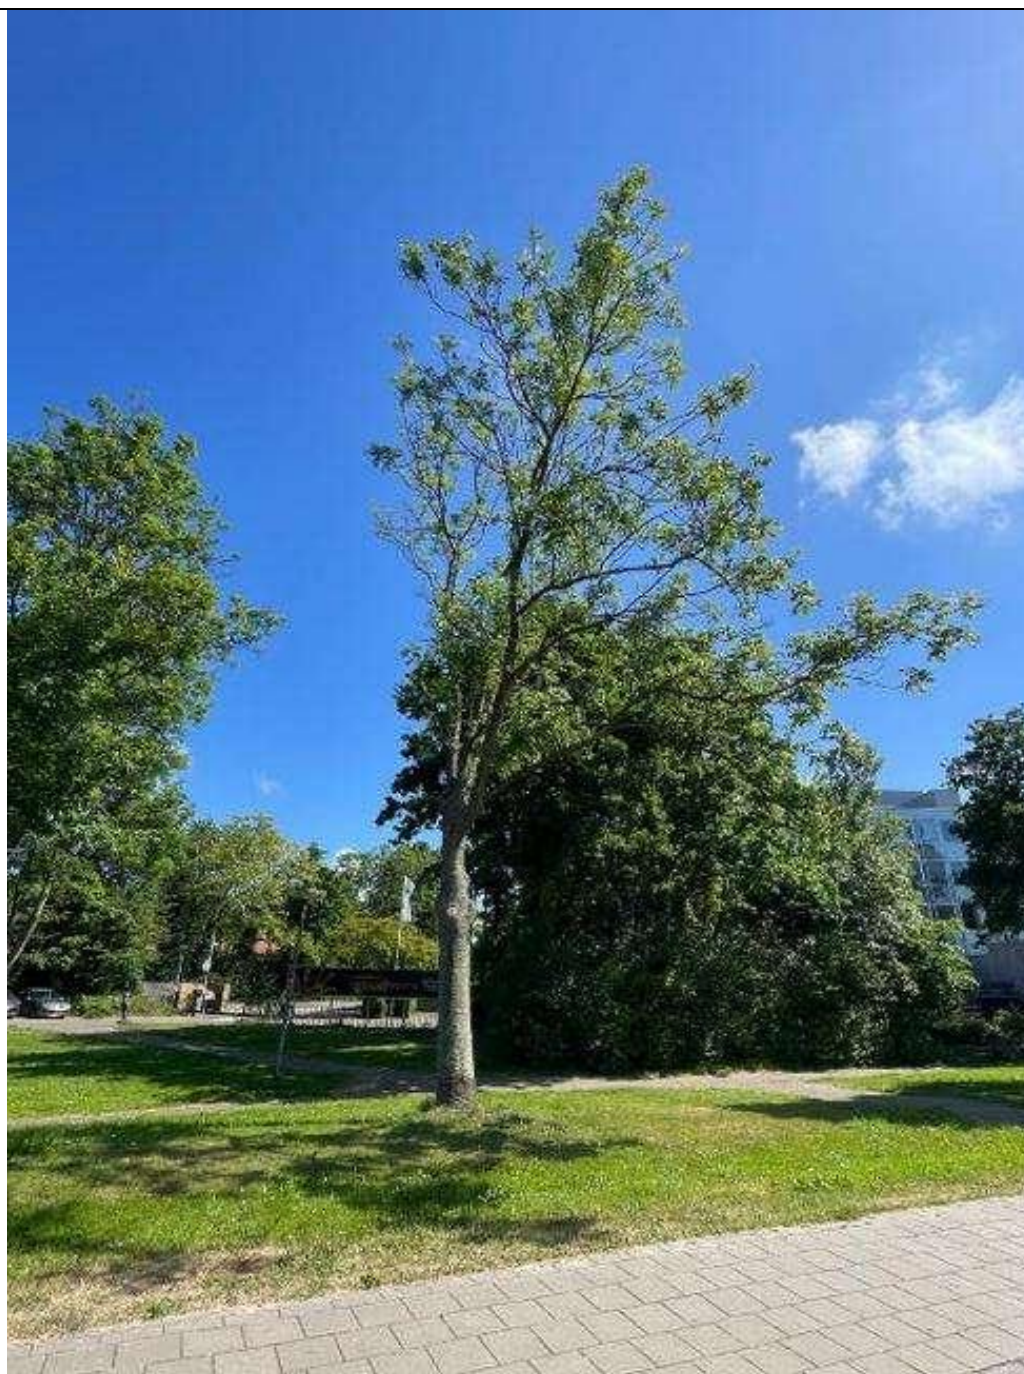
Foto plus tekst  
Huib Snee  
17 mei 2025

Technische school  
aan Nieuwe Damlaan  
hoek Schiedamse  
weg, bij Station  
Nieuwland. Dode Es

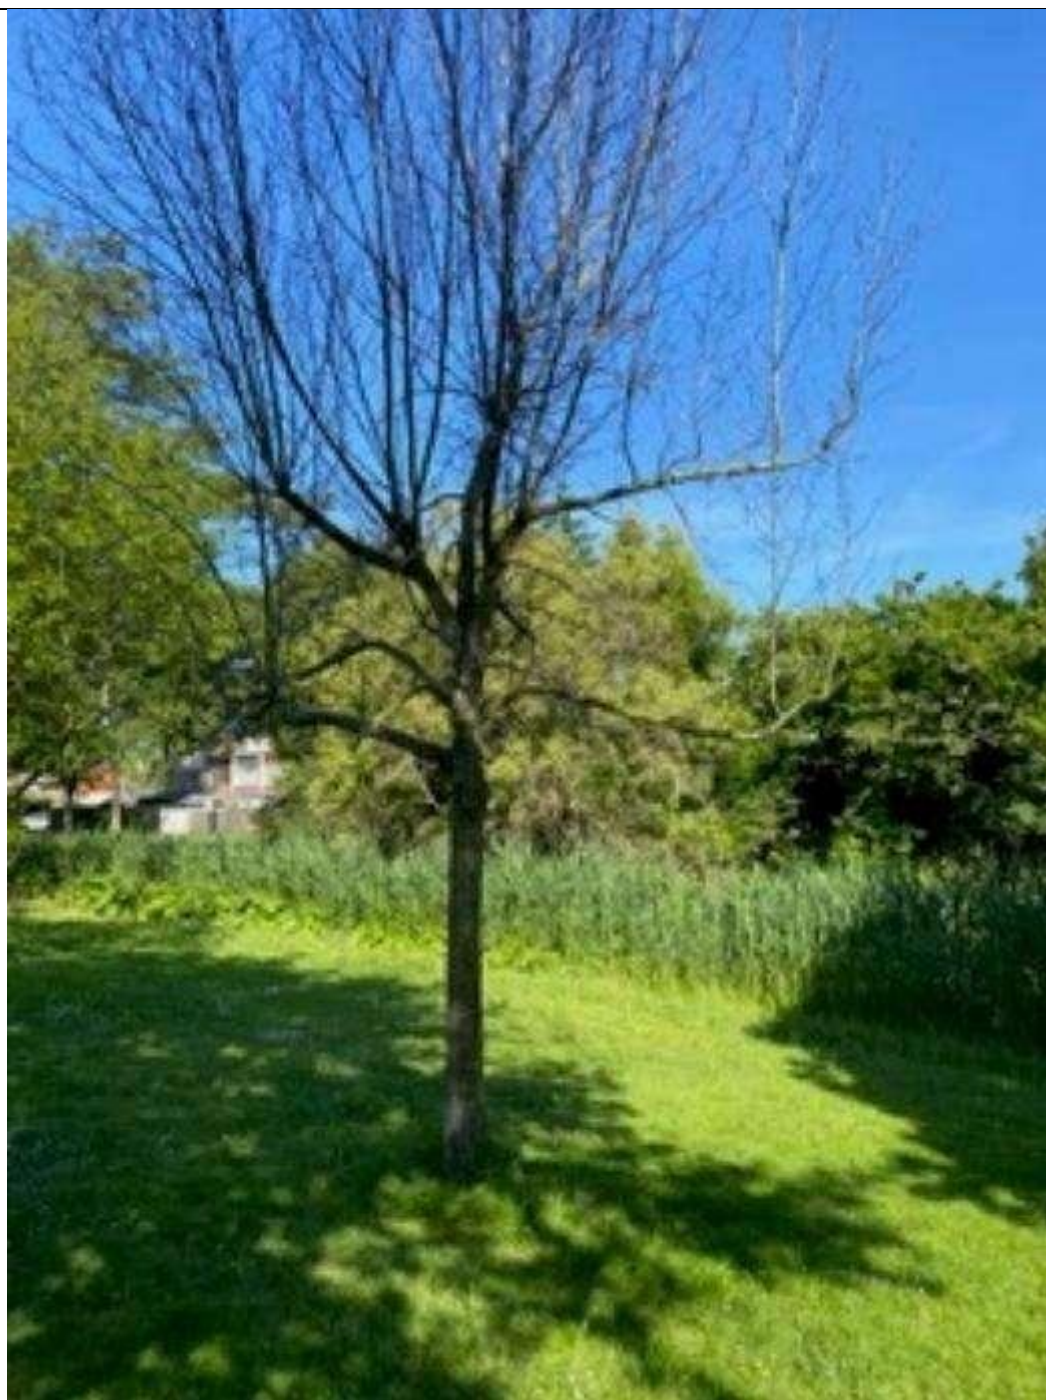
Foto plus tekst  
Gérard Smits  
26-05-2025

Dode boom langs  
voetpad aan  
waterkant einde  
Fazantlaan/Kievitslaan  
(N zijde)

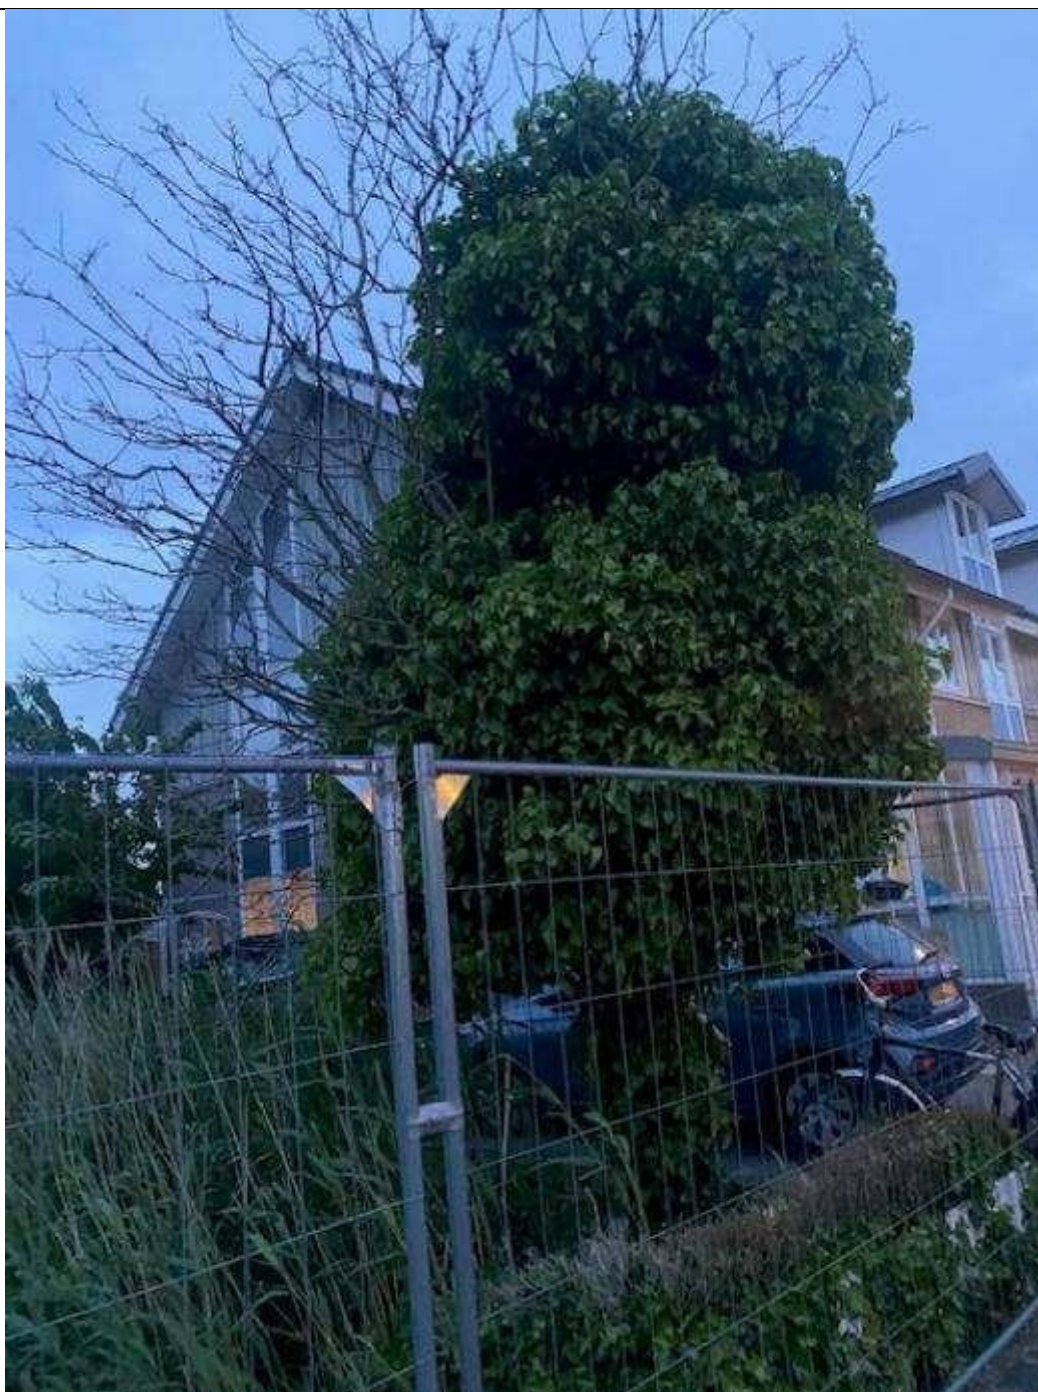
Carolus Linnaeusborg  
46. Door klimop  
overgroeide dode  
boom!

Onbekend hoe veilig  
of onveilig het er is.  
Bloeiende klimop is  
gunstig voor bijen.  
Het veiligheidsaspect  
is belangrijker.

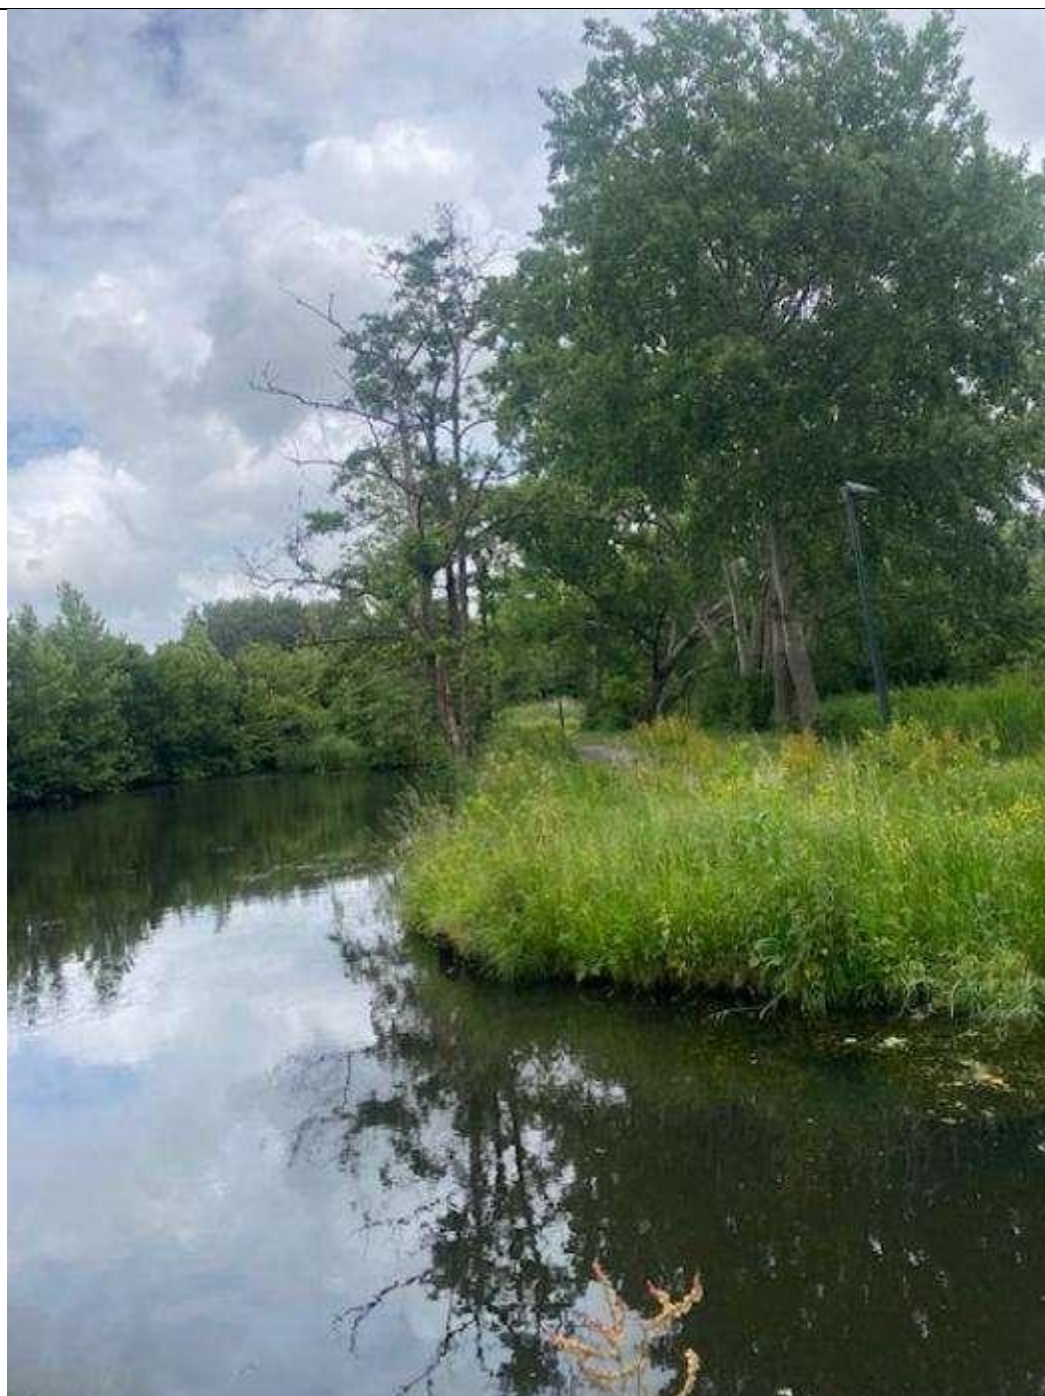
Foto en opmerkingen  
Aart Lukaart  
27-05-25

Beatrixpark bij IJsbahn  
Meer dood dan  
levend hout.

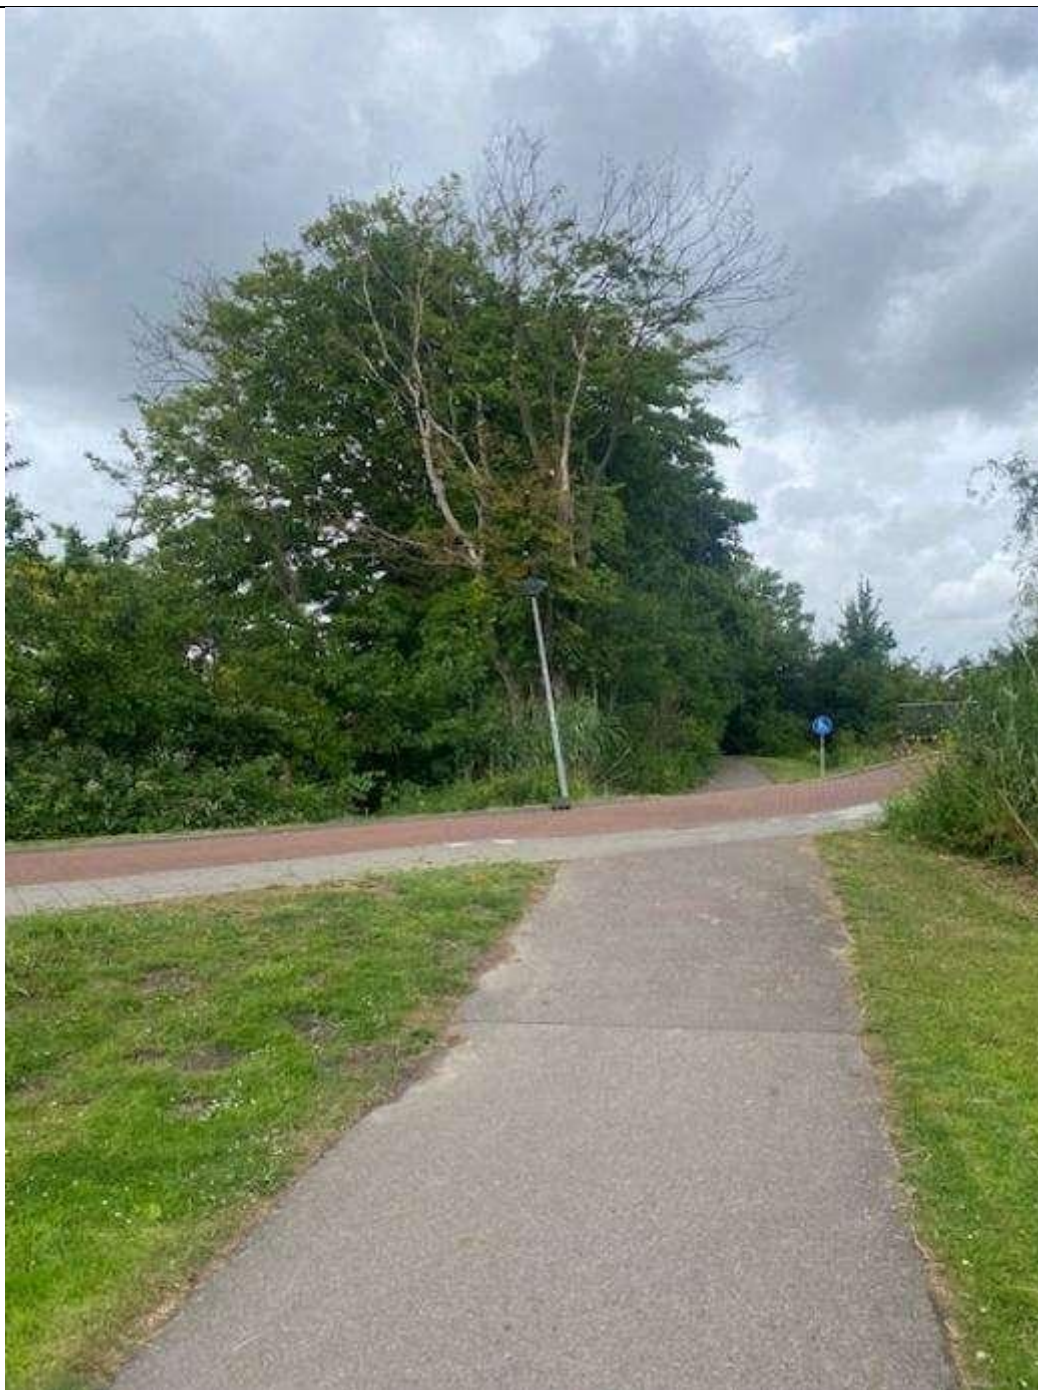
Twee dode bomen bij  
rood stenen pad  
tussen Schiedamse-  
weg en Pieter  
Kuijstraat bij  
Beatrixpark.

Staan naast de weg, is  
gevaar. Graag  
vervangen!

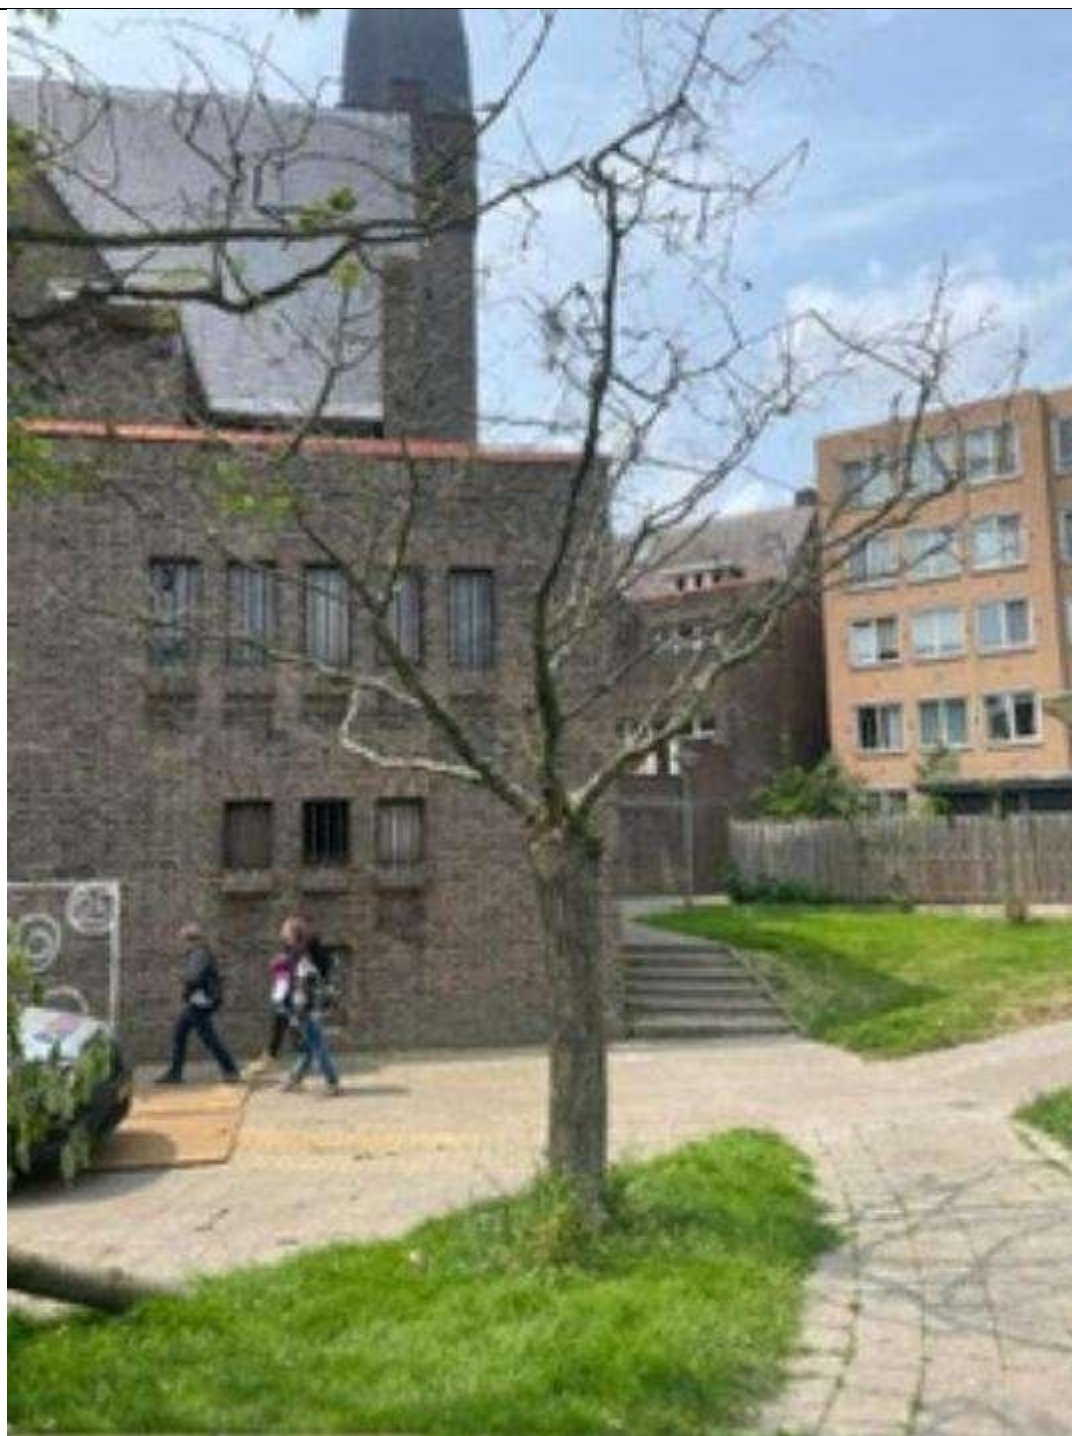
Foto en opmerking  
Huib Snee  
03-06-2025

(Vrijwel) dode boom  
Merwedestraat.

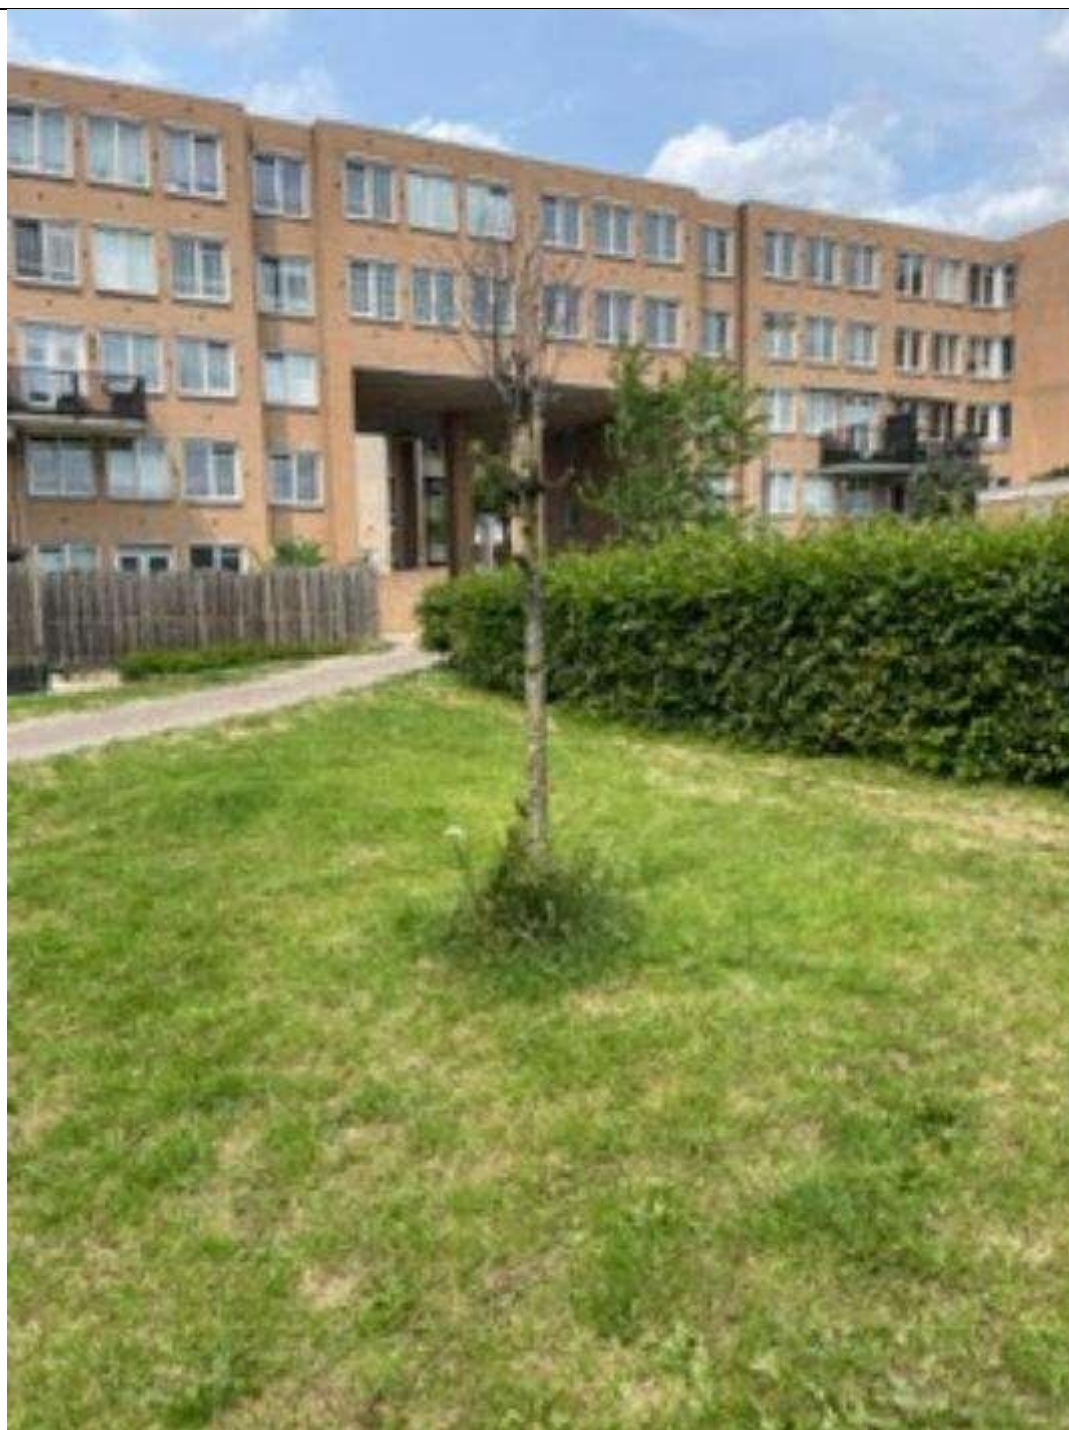
Foto en opmerking  
Huib Snee  
03-06-2025

Dode boom  
Merwedestraat

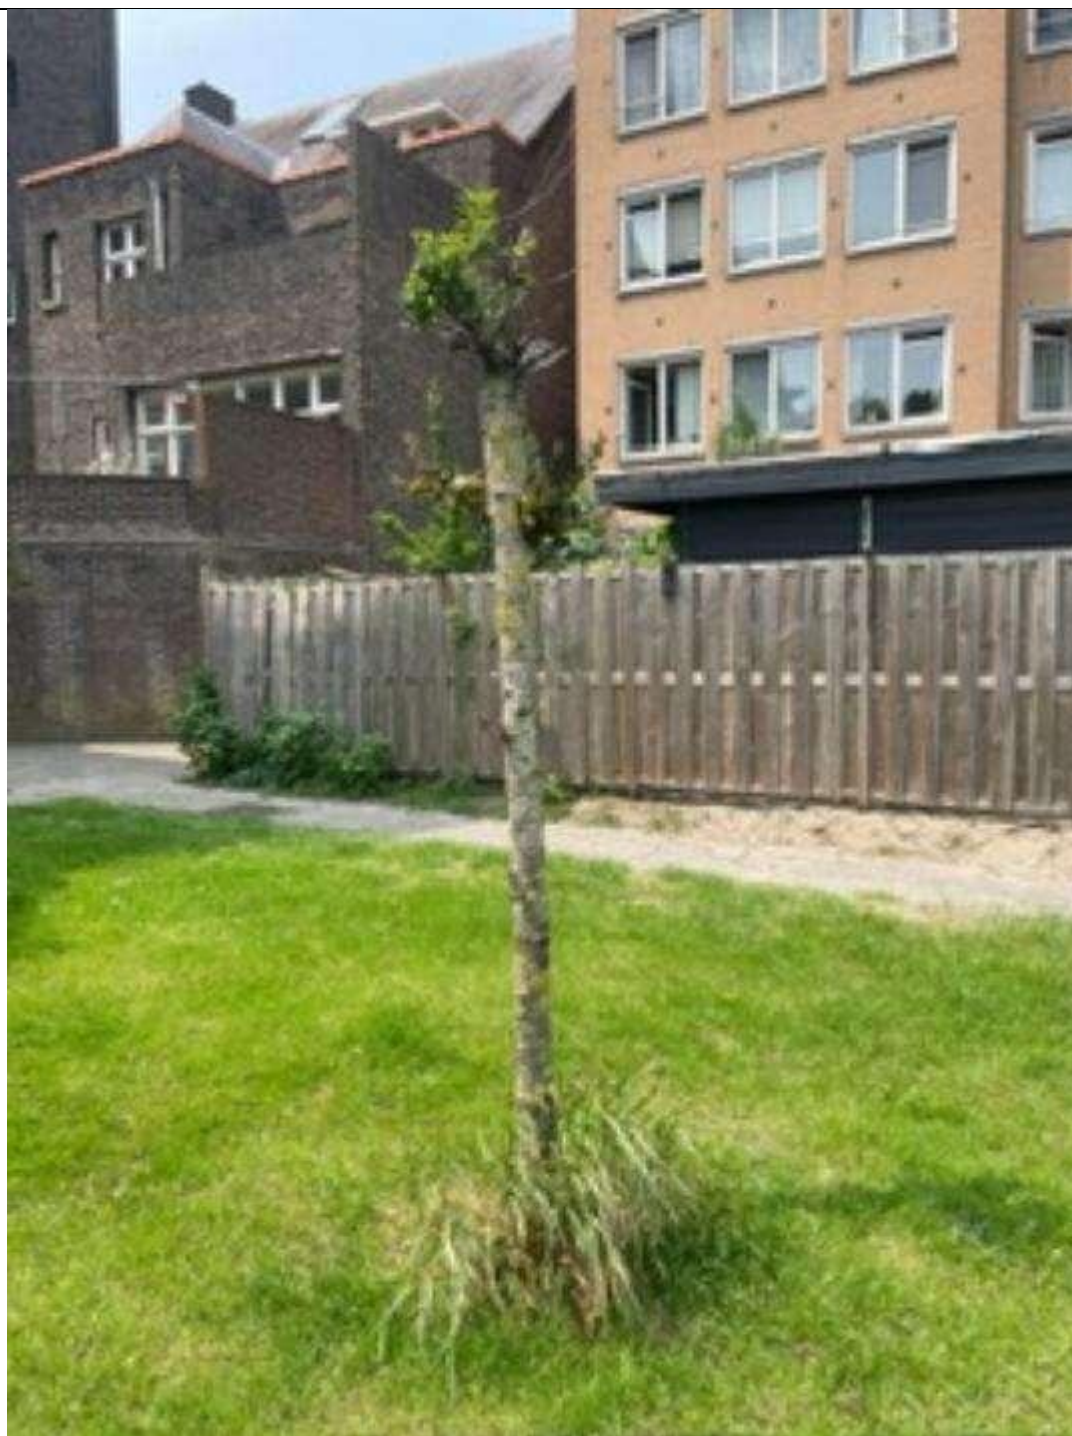
Foto en opmerking  
Huib Snee  
03-06-2025

Vrijwel dode boom  
Merwedestraat

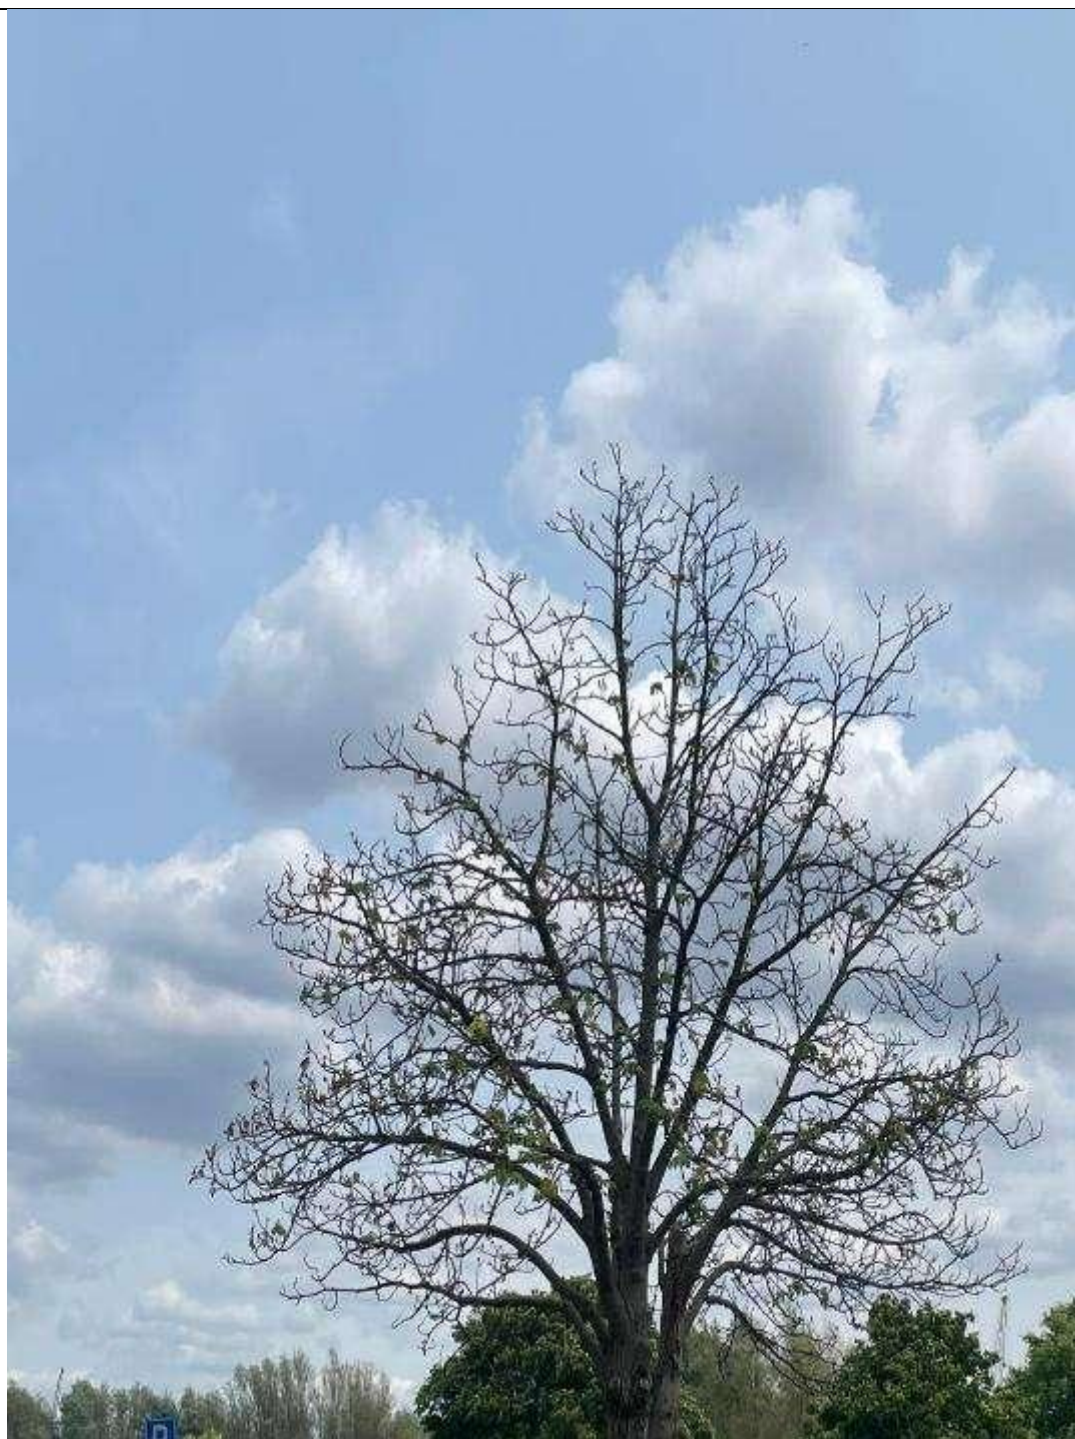
Foto en opmerking  
Huib Snee  
03-06-2025

(Vrijwel-) dode  
Paardenkastanje  
aan de Hoofdstraat  
nabij plein bij de  
Noletmolen

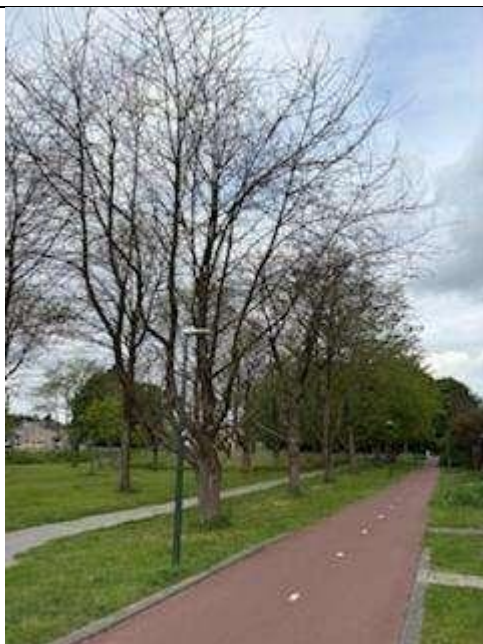
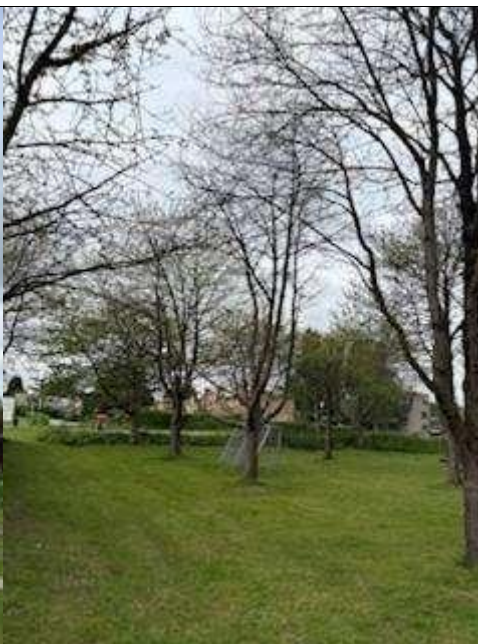
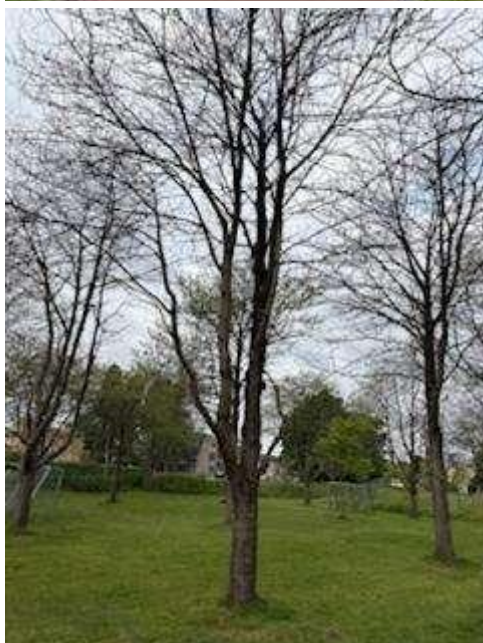
Foto en tekst  
Ed Gloudi  
4-06-24

Diverse bomen met  
weinig blad of dood.

Locatie speelveld  
aan Jaap de  
Raatpad-  
Zwaluwlaan.

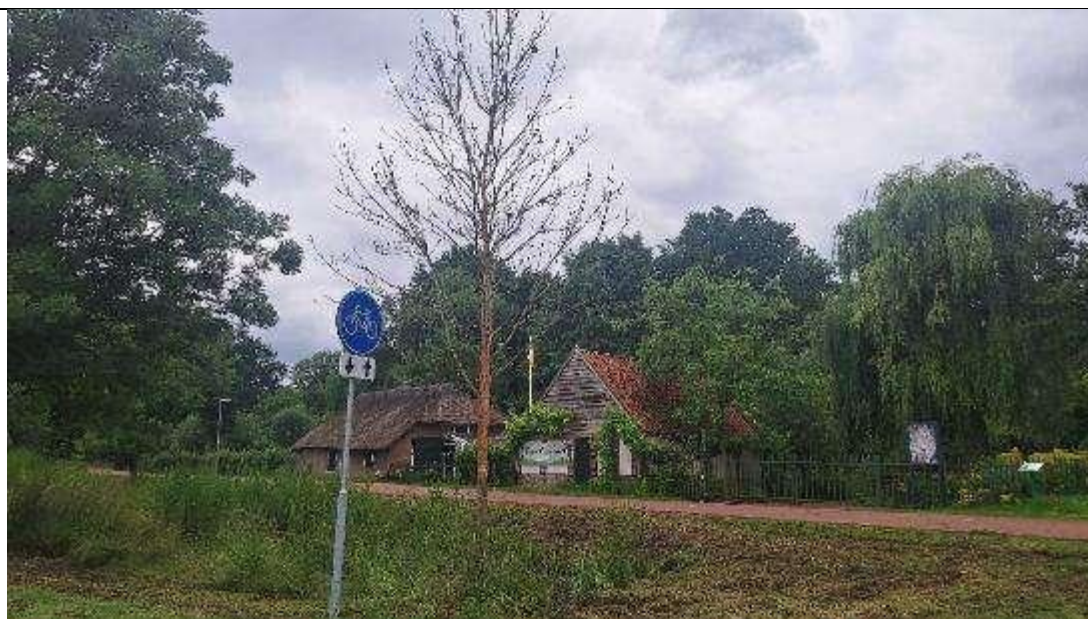
Foto en tekst  
Sjoukje  
Meeuwissen

Dode boom aan de  
Harreweg - hoek  
Jaap de Raatpad  
tegenover boerderij  
De Groene Raat.

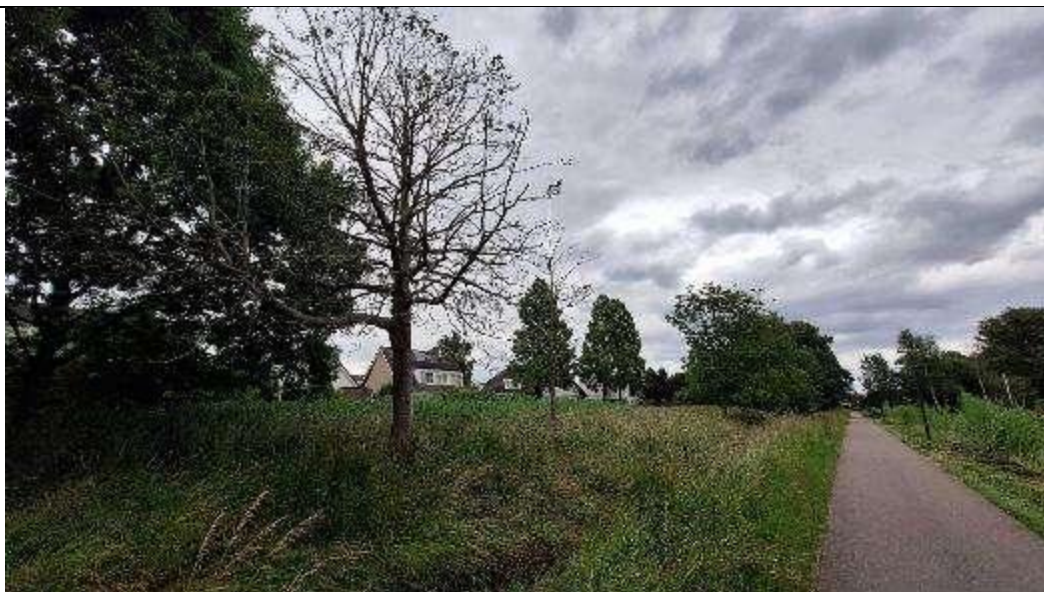
Foto en tekst  
Sjoukje  
Meeuwissen

2 Bomen op de  
groenstrook tussen  
de wijk De Akkers en  
de kindertuinen aan  
het Jaap de Raatpad.  
De grote (links) zit  
nog een beetje blad  
in de puntjes, maar  
er zit verder weinig  
leven in. De kleine  
boom rechts ervan is  
hartstikke dood.

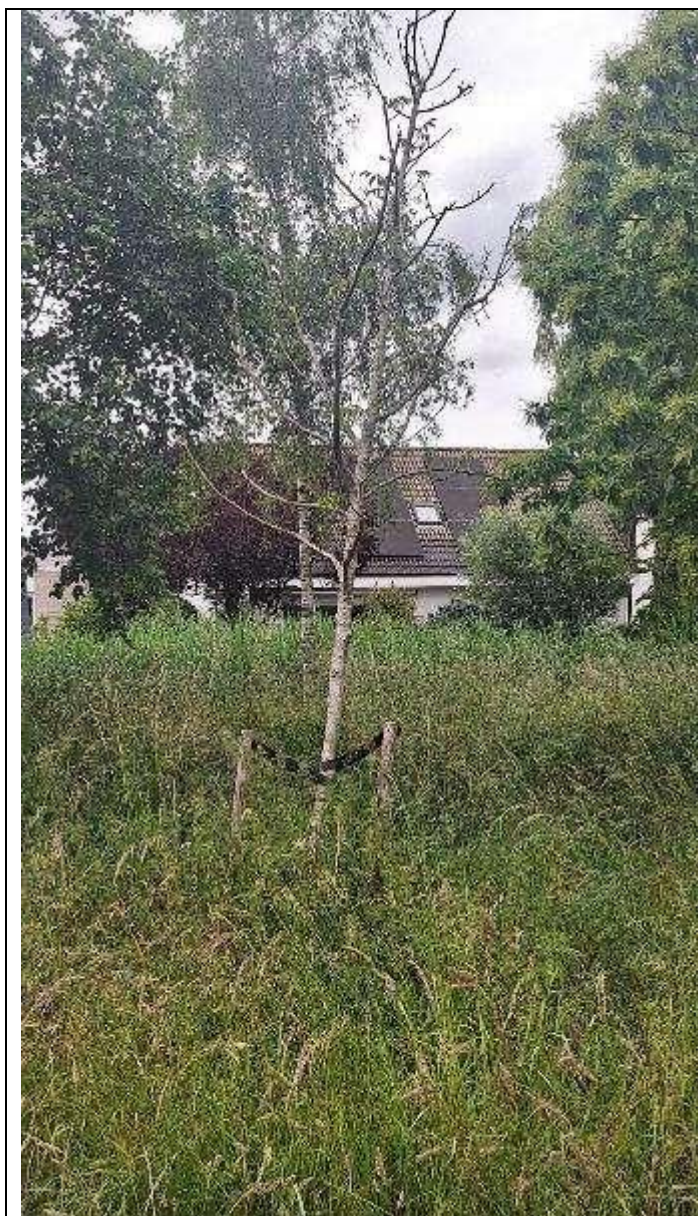
Foto en tekst  
Sjoukje  
Meeuwissen

Verderop op het Jaap  
de Raatpad 1 dode  
berkenboom. Is  
redelijk nieuwe  
aanplant want de  
boompalen staan er  
nog bij.
