# Zieltoegende bomen in de stad Schiedam

## Dode bomen en niet gecompenseerde bomen in Schiedam

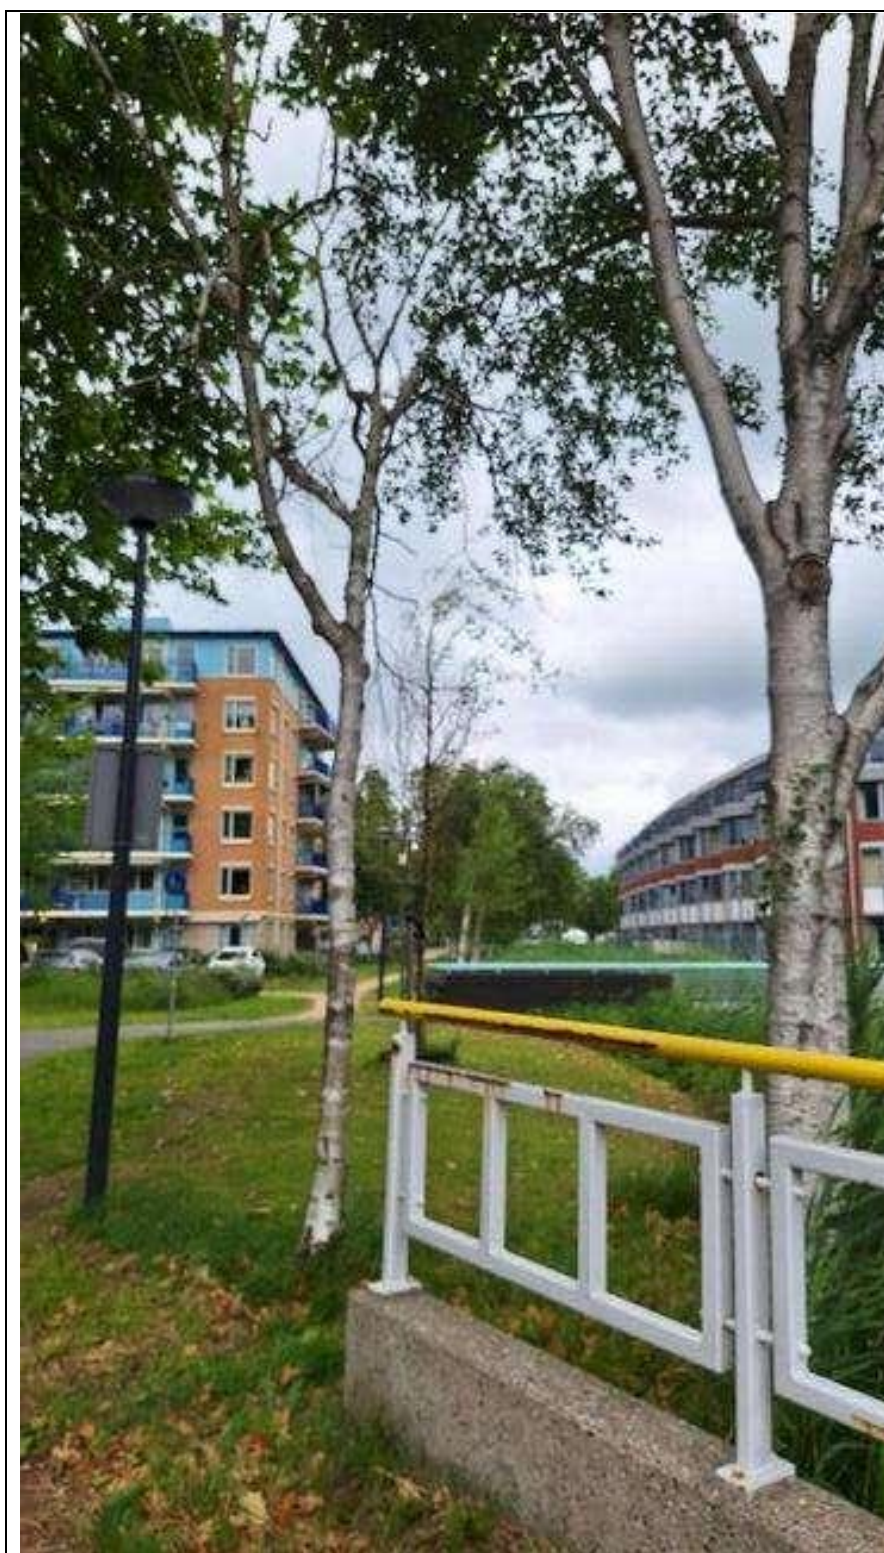
De grote  
berkenboom met  
dikke stam is prima  
in orde, maar het  
exemplaar met de  
kleine, dunnere stam  
links ervan is dood.

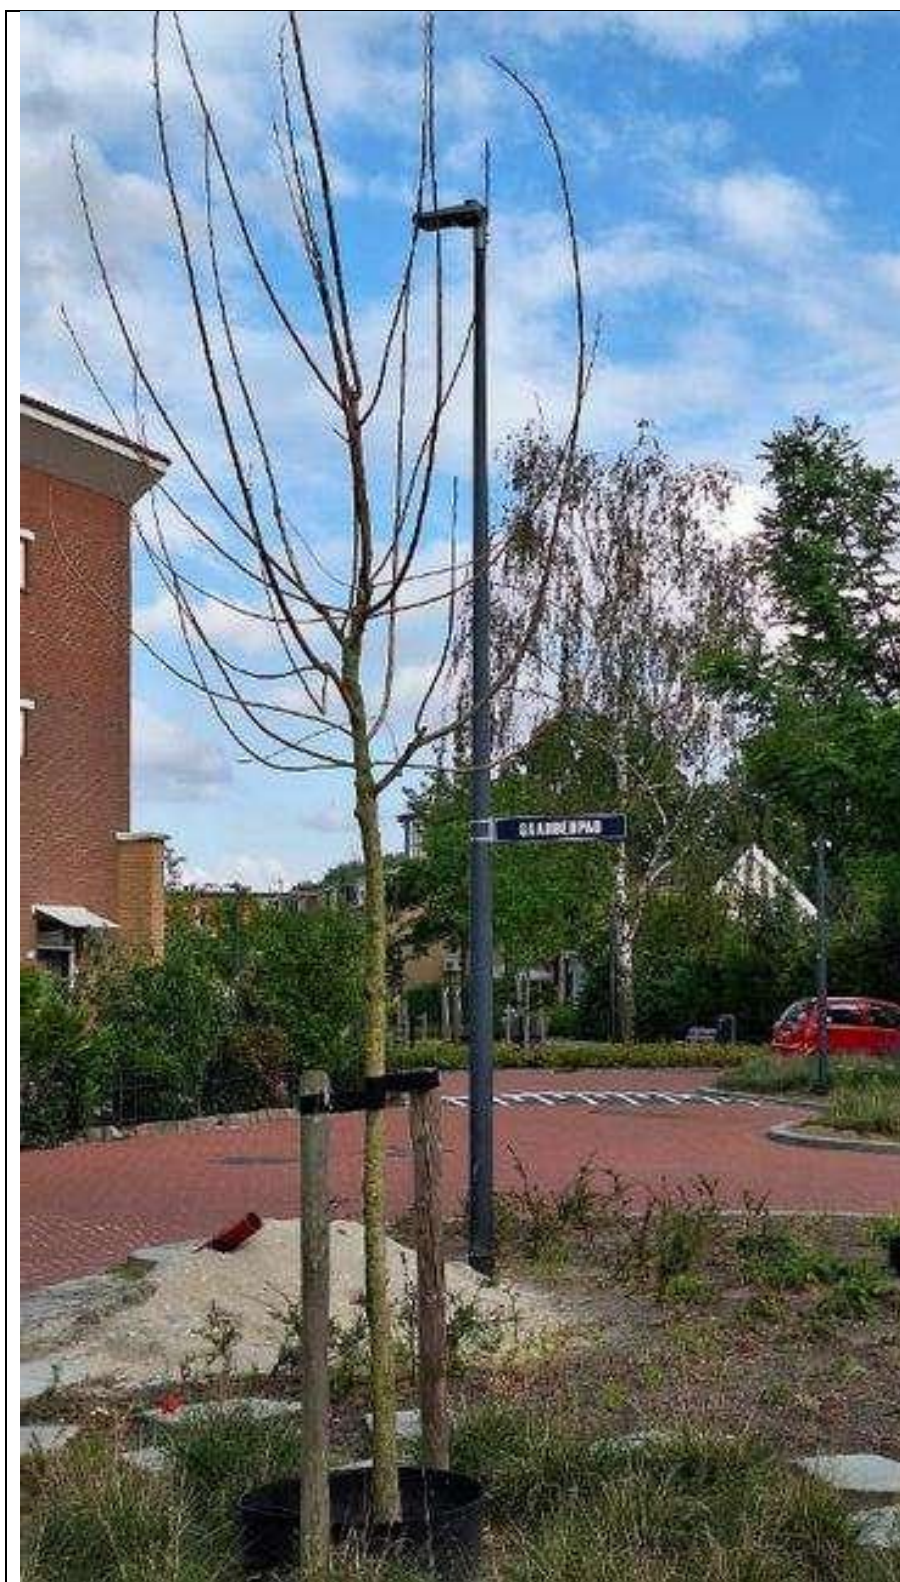
Foto en tekst  
Sjoukje  
Meeuwissen

1 dode boom in een  
perk/speelplaatsje  
aan de  
Moerbeigaarde nabij  
Gaardenpad.

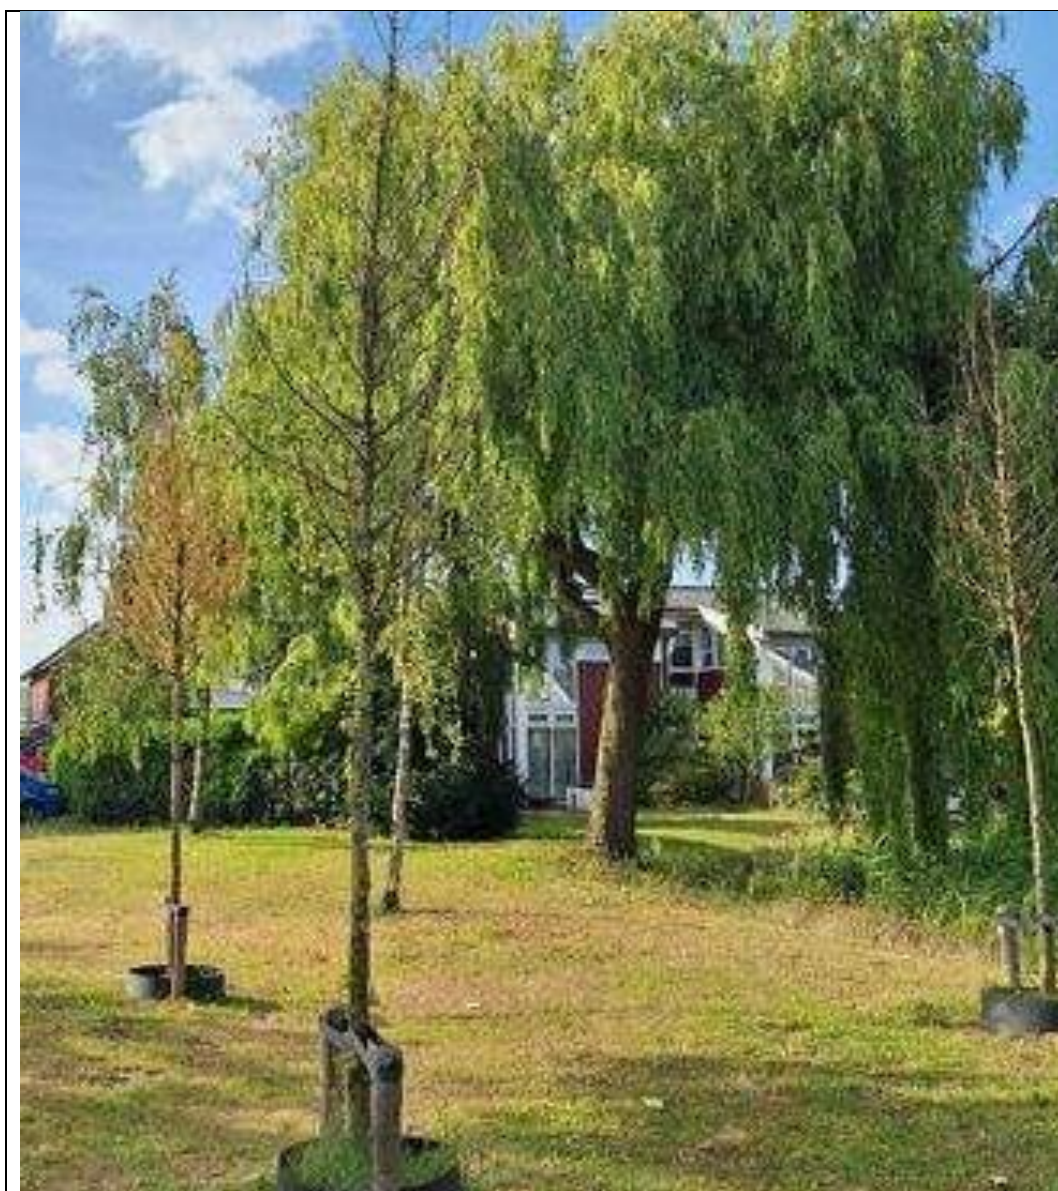
Foto en tekst  
Sjoukje  
Meeuwissen

3 Dode bomen in de  
groenstrook van  
Slimme Watering,  
aan de oostzijde, net  
ten noorden van de  
rotonde.

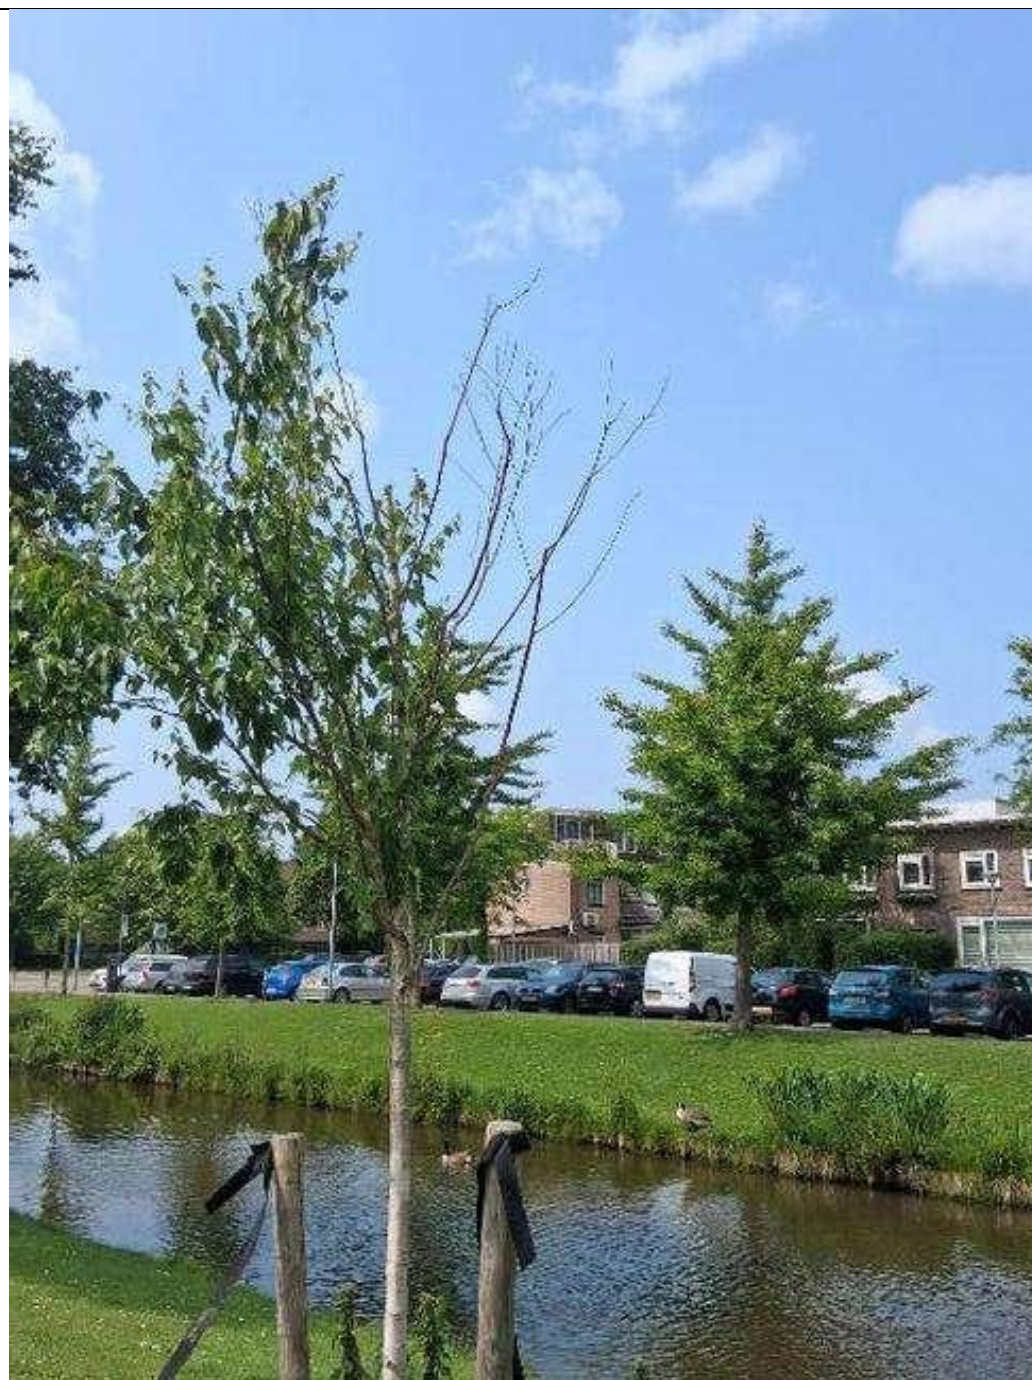
Foto en tekst van  
Jurriaan Steenaert  
9 juni 2025

Burgemeester  
Stulemeijerlaan  
nabij Monuta

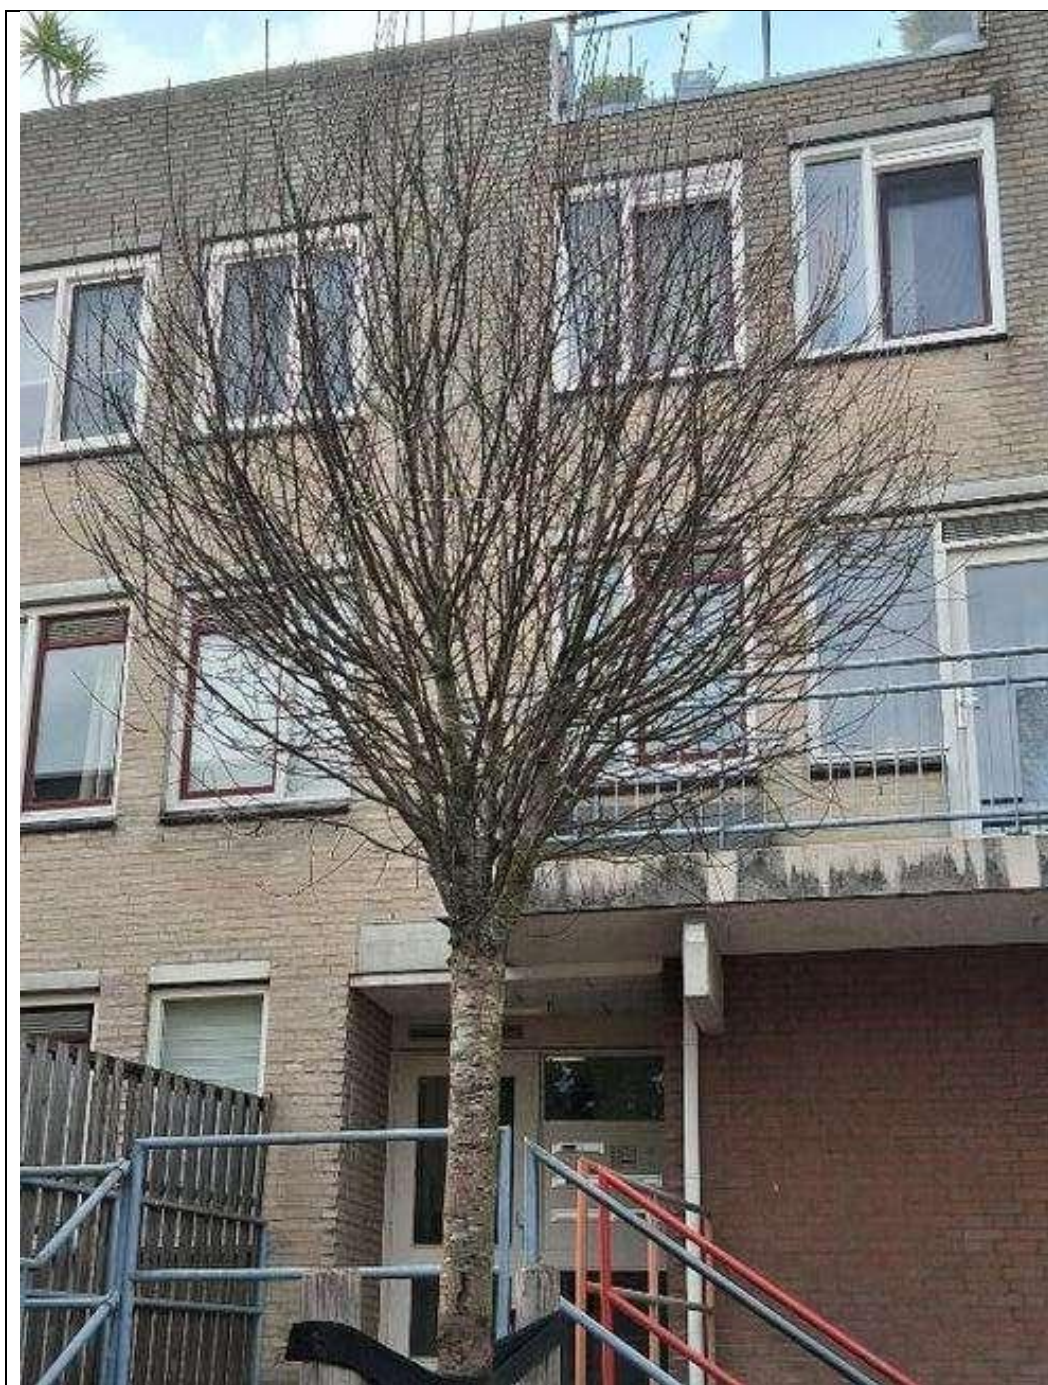
Foto en tekst van  
Jurriaan Steenaert  
9 juni 2025

Fabristraat richting  
Vlaardingerdijk

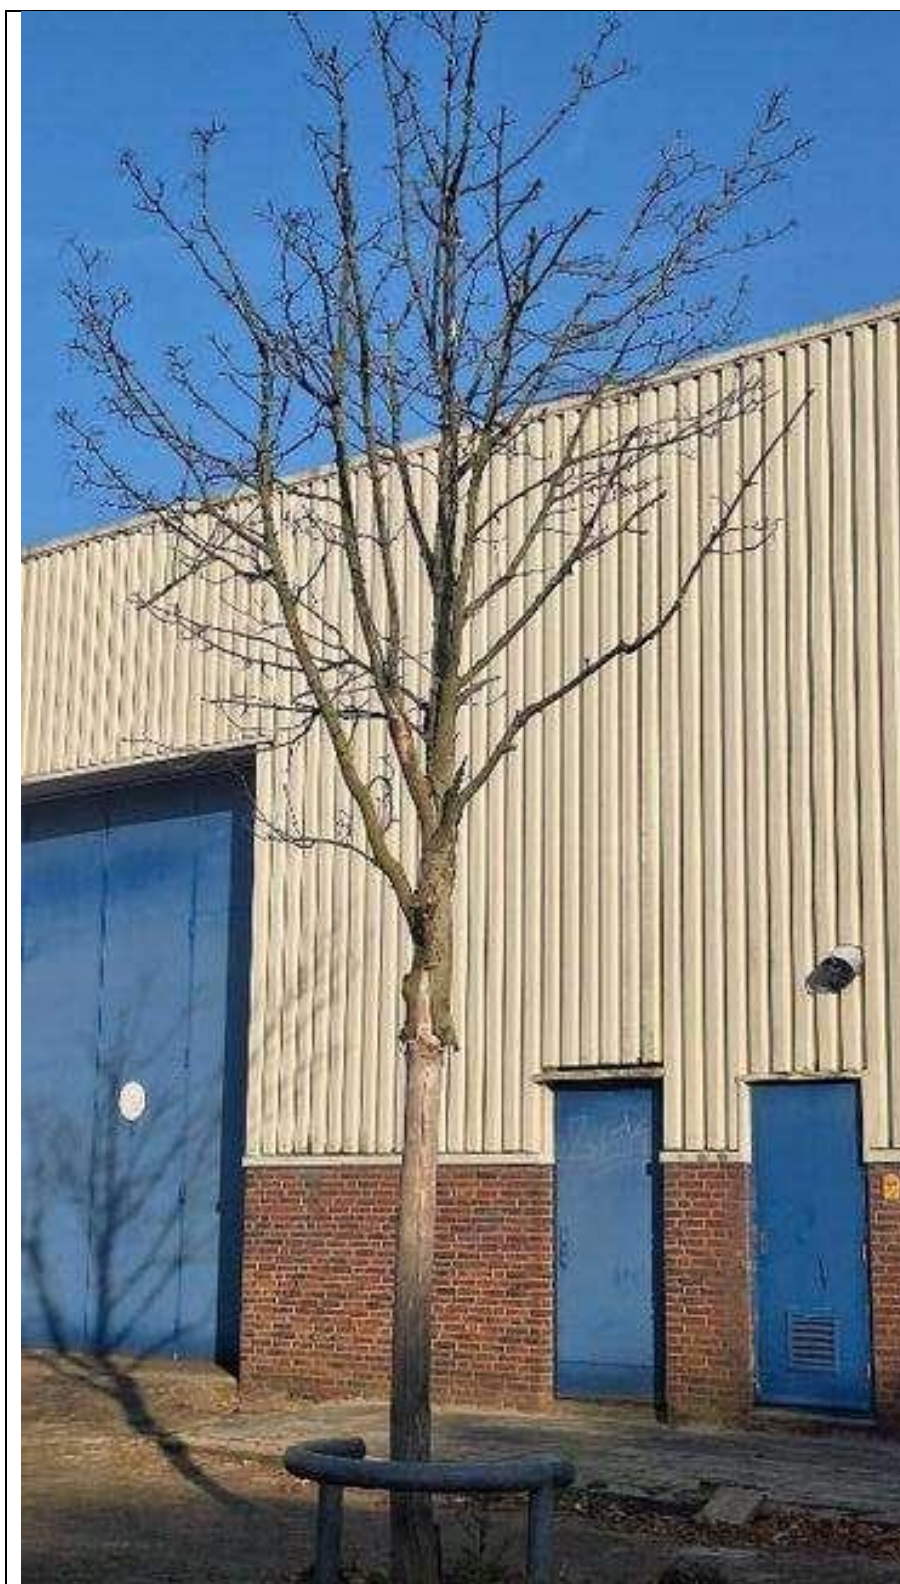
Foto en tekst  
Sjoukje  
Meeuwissen  
13 juni 2025

Dode boom aan de  
Conradstraat
